Kiskunfélegyháza Város Önkormányzata Képviselő-testületének 18/2021. ()
önkormányzati rendelete

**Kiskunfélegyháza város településképének védelméről szóló 12/2018. (IV.27.) önkormányzati
rendelet módosításáról**

Helyi védettségű építmények, közterületi műalkotások, táji értékek listája

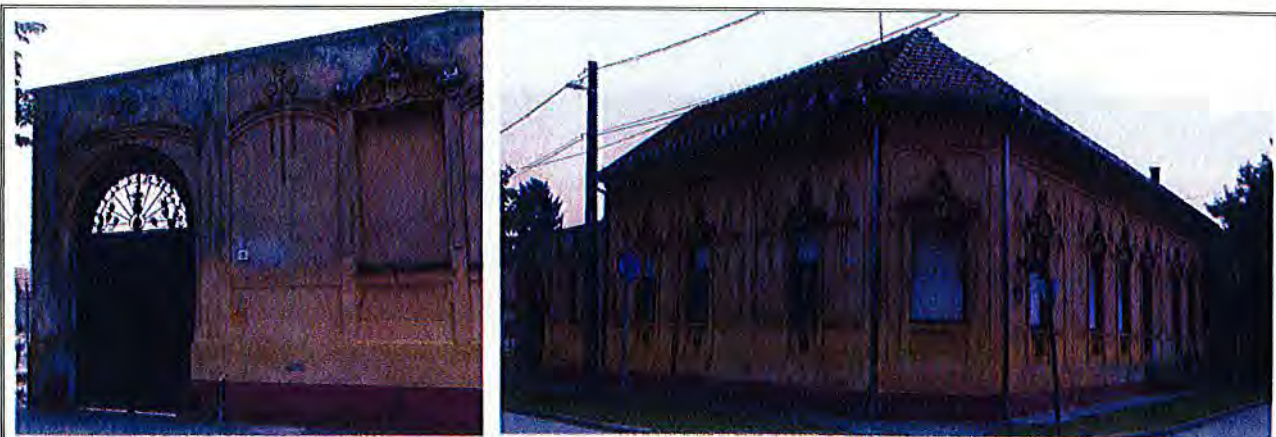
SOR-SZÁM	HRSZ.	KATEGÓRIA	CÍM	VÉDETTSÉG
4.	2717	lakóház	Bajcsy-Zsilinszky u. 14. – Semmelweis u.	javaslat fokozott helyi védelemre

Eklektikus, lesarkított L alakú, alápincézett, földszintes lakóház, melyen a patinás hódfarkú cserépfödést a közelmúltban préselt cseréphéjalásra cserélték. A főhomlokzatot széles középrizalit tagolja, szélein sajátos, erős kiülésű kváderekkel. A tengelyképlet: K+5+1/1(vak)/3. Az ablakok körül

kettős vakolat-keretezés: a belső, húzott vakolatkeret fölött magas zárókő a frízben, afölött a középrizalit szélén tymaponnos, közöttük törtvonalú íves szemöldökök. A két szélén – a szárazkapu és pandanjában egy szélesített ablaktengelyben - széthúzott félkörívek között obeliszk. Az alapfalsíkokon – az oldalhomlokzaton is – páros ritmusú nütözás. A lesarkításon bejárat nyitásának méltó lehetőségét teremtették meg a félköríves szemöldökkel. A háromrészes, húzott főpárkány frízét padlásszellőzők tagolják, eredetileg csipkemintás ráccsal. A tetőn mives, díszműbádogos padlásablakok voltak. Az udvarra deszka szárazkapu vezet.

A folyamatban lévő följújtás során különös figyelemmel kell megőrizni lehetőség szerint minél több eredeti, értékes homlokzati elemet, valamint megoldandók a fölvizesedés okozta problémák.

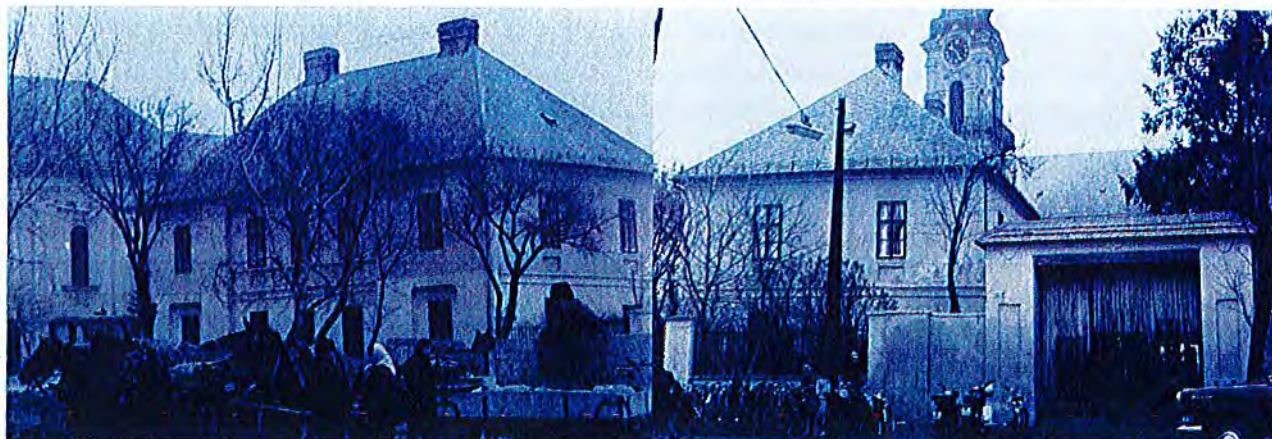
SOR-SZÁM	HRSZ.	KATEGÓRIA	CÍM, MEGNEVEZÉS	VÉDETTISÉG
5.	3150/2	egyházi épület	Béke tér 2. R. kat. plébániaház	javaslat fokozott helyi védelemre

A jelenleg funkcionáló, emeletes épületet – 1809. évi tanácsi döntés alapján – 1812-1815 között emelték a szegedi *Grieszer József* egyszerűsített tervei alapján. 1849. július 28-án a várost megszálló császári csapatok fővezére, Haynau az ótemplom plébániáján rendezkedett be. Ezen épület 1938-ban jelentős, külső és belső helyreállítást kapott cseréphéjalásának palára cserélésével. További fölüljúttásra 1956-ban, 1968-ban és 1976-ban került sor.

A visszafogottan barokk jellegű, egyemeletes épületet sarokrizalitok tagolják. Tengelyképlete: 2/1+3+1/1+K, a bejárat fölött csigavonalas, kovácsoltvas konzolokon rézlemez előtető. A rizalitokon a földszinti ablakok lekerekített falmélyedésben ülnek. Az emeleten a rizalit ablakai fölött, közbül a parapeteken mélyített vakolattükrök. A földszinti ablakokat egyszerű, barokkos, kosaras kovácsoltvas rács védi. Az alapfal felületet az összefüggő emeleti könyöklővel övpárkány tagolja; a főpárkány egyszerű húzott forma. A fő oldalak kerítése dörzsölt lábazat fölött egyszerű, kovácsoltvas rács téglapillérekkel. (Archív fényképek: Lechner Nonprofit Kft. Dokumentációs Központ / Fortepan, 1970.)

A jelenleg jó állapotú épület és környezete jó karban tartásáról továbbra is folyamatosan gondoskodni kell.

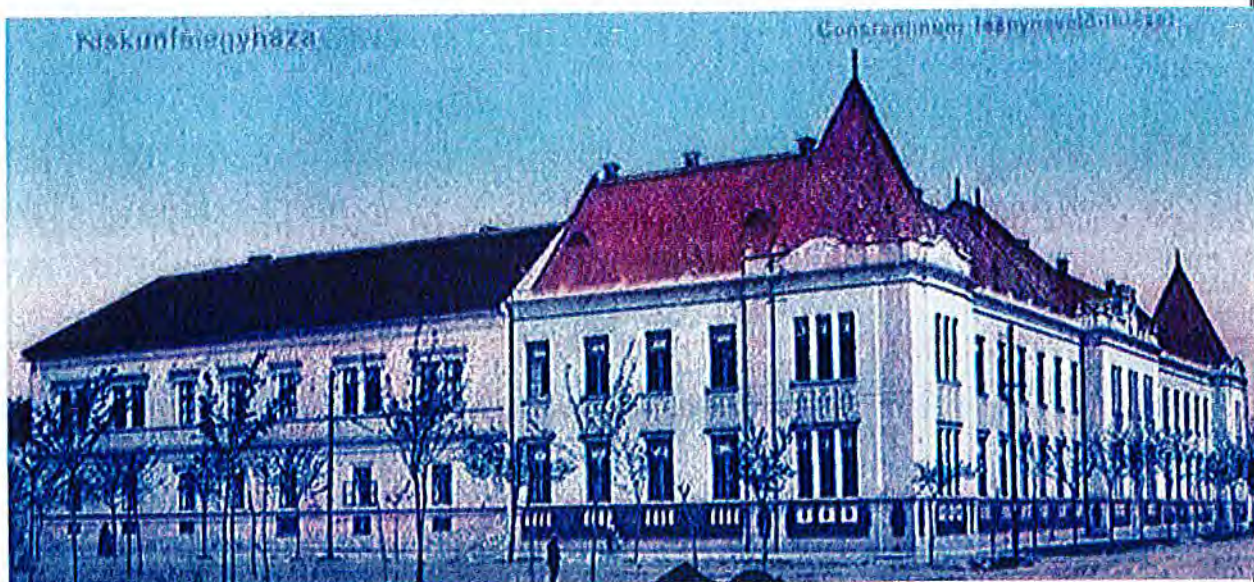
SOR-SZÁM	HRSZ.	KATEGÓRIA	CÍM, MEGNEVEZÉS	VÉDETTISÉG
6.	3194/1, /2, /4, /5	középület	Béke tér, Oskola u. 1-3., Petőfi Sándor u. 2. Constantinum épületei	fokozott helyi védelem

Az 1807-1808-ban – a régi temető helyén, az *ótemplom*ra nézően – a *ferencszállási* pusztatemplom köveivel alapozott, új, ötteremes iskolát (*nagyoskola*) a *Kővágóéer* köveiből a szegedi *Krieszer József* kőművesmester építette; a tornyot *Novák Gergely* ácsmester emelte. A *kisgimnázium* a következő esztendőben kezdte meg működését még magánjelleggel, 1815-től nagy beiskolázási körzetű, nyilvános (teljes önállóságú, független) gimnázium. 1876-ban – az akkor *Félegyházára* helyezett tanítóképző számára – emeletráépítést kapott *Pártos Gyula* (1846-1916) tervei alapján. Ma a *Constantinum* részeként a *Móra Ferenc Általános Iskola*.

A jelenleg jó állapotú épületek és környezetük jó karban tartásáról továbbra is folyamatosan gondoskodni kell.

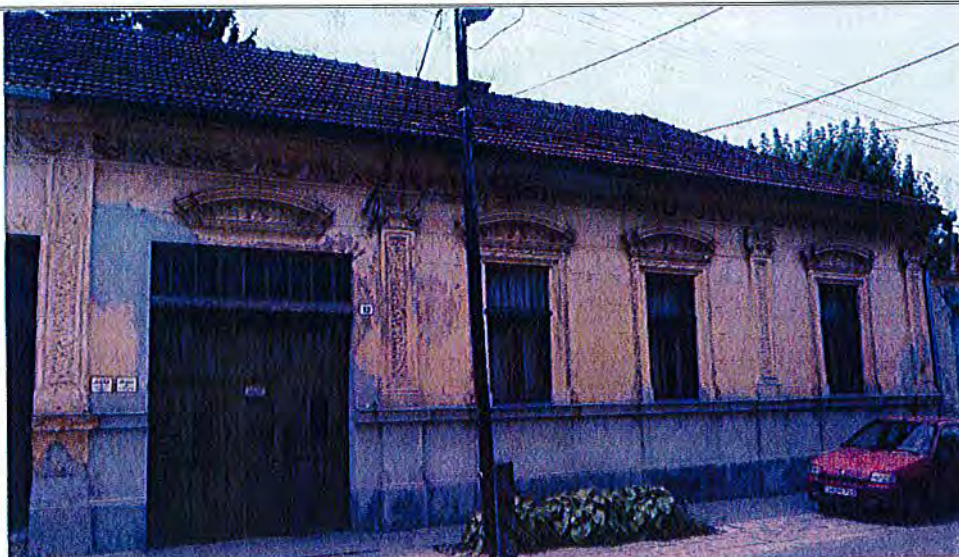
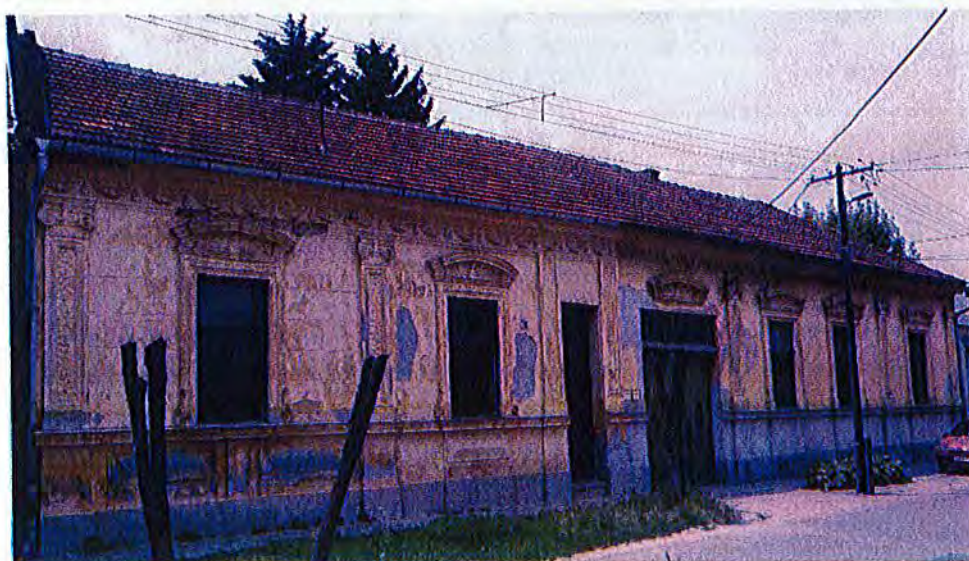
SOR-SZÁM	HRSZ.	KATEGÓRIA	CÍM, MEGNEVEZÉS	VÉDETTISÉG
11.	5198	v. lakóház, üzlet, vendéglátás	Daru u. 1. – Zrínyi Miklós u. Kneffel-ház	fokozott helyi védelem

A jelentős építészeti értékű polgárház homlokzatainak egyértelműen a kárára vált, hogy ablakai legtöbbször helyére utóbb stílusidegen bejárásokat nyitottak; a főhomlokzat ablakszerkezeteit is – a parapetet lecsökkentve – nagyobbra cserélték. A különlegesen szép ornamentika finomságát erősen korlátozza a fröcskölt felületkezelés. A kimondottan artisztikus homlokzatképzésű ház minőségéhez méltó és városképi érvényesülése érdekében igényesebb használati módot és minőséget érdemelne.

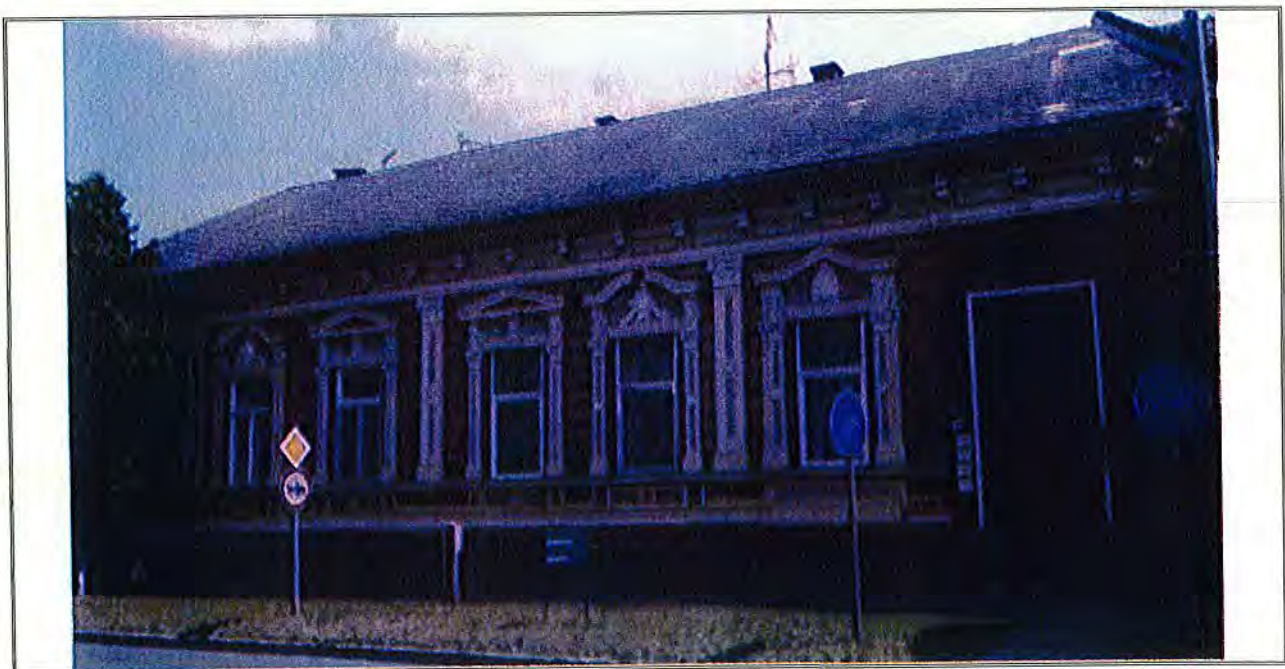
SOR-SZÁM	HRSZ.	KATEGÓRIA	CÍM	VÉDETTISÉG
17.	3219	lakóház	Dr. Holló Lajos u. 23.	fokozott helyi védelem

Az erőteljesen fölvezesedett épület homlokzatának helyreállítása időszerű, és egységesen színezendő.

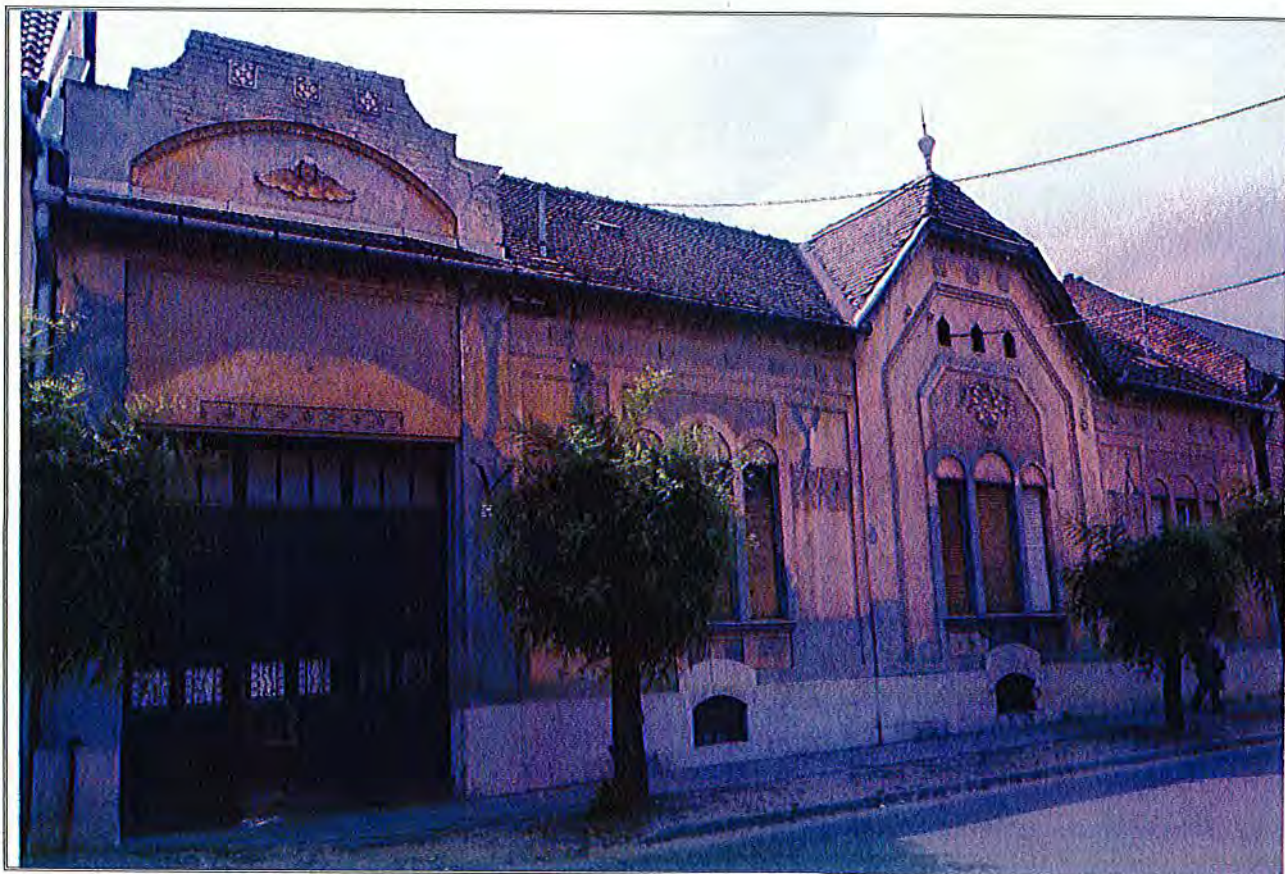
SOR-SZÁM	HRSZ.	KATEGÓRIA	CÍM	VÉDETTISÉG
21.	1916	lakóház	Jókai Mór u. 18. – Báthori u.	fokozott helyi védelem

A ház sajnálatosan rossz állapota ellenére figyelmet érdemel azért, mivel teljességgel magán hordozza eredeti állapotának minden részletét, eredeti anyaghasználatát és felületkezelését, tetten érhetők a még tisztán hagyományos épülethasználat módja és minősége, egy régi, nyugodt, kisvárosi világ rezdülései. Mindezek olyan értékek, amelyet egy ropogósan újjá varázsoló fölüújítás egyszer s mindenkorra eltüntet. Az esedékes homlokzatfölüújítás során nagy figyelemmel kell megőrizni az értékes elemeket, megoldva a fölvizesedés okozta, jelentős problémákat.

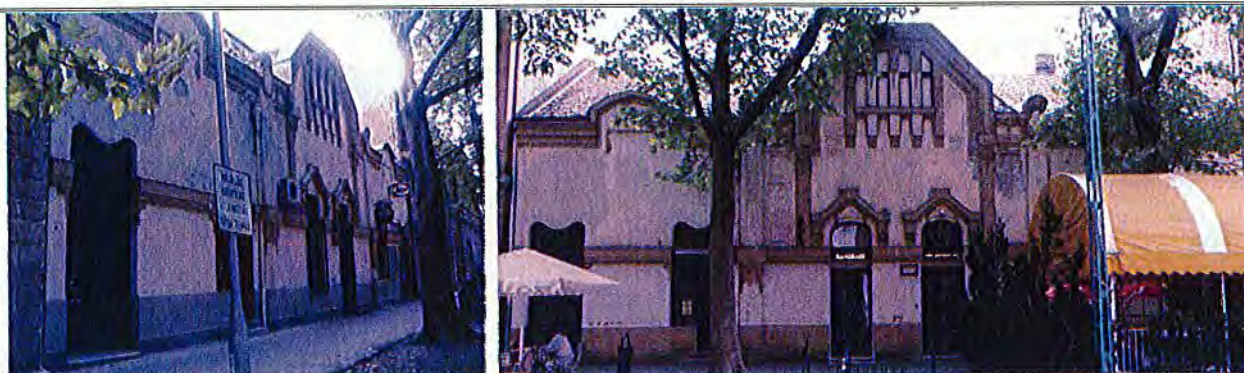
2007; 2017.

Dr. Propper Miksa orvos 1909-ben, szűk hét hónap alatt építtette föl házát *Barta József* és *Kovács József* kőművesmesterek terve alapján. Az épületet utóbb – eredeti homlokzatképzésének kárára – átépítették. Jelenleg gyógyszertár, pizzeria és üzlet működik benne különböző és stílusidegen bejáratokkal. A figyelemreméltóan különleges, jobb sorsra méltó homlokzatot rajtuk kívül eldologzatlan vakolatjavítások, lesimított részletek és légkondicionáló csúfítják.

A szecessziós stílusú, art deco felé hajló, alapjában földszintes épületet rombuszpala födi. A középrizalítot négy, sűrűn egymás mellett álló, keskeny padlásemeleti ablakkal áttört, törtvonalú oromzat hangsúlyozza, mögötte magas manzárdtető. A tengelyképlet: K+1+2+2.

A kettős lábazat fölött durva fröcskölés borítja az ornamentikákkal díszített falfelületet. A háromféle üzlet portáljai háromféle arculatot mutatnak csúf rácsokkal, különböző előlépcsőkkel. A rizaliton kosáríves záródásúak a nyílások, fölöttük konzolokon nyugvó, tompa záródású, tympanonszerű szemöldökök. Kétfelől homorú ívesek a nyílászáródások fölülvilágítóval és kovácsoltvas ráccsal, melyet egy portálnál eltakartak a cégtáblával. A tokosztók magasságában erőteljes, széles övpárkány. A nyílások és a főpárkány között sajátságosan magas a tömör falsáv. A széles, dekoratív főpárkányt kétfelől egy-egy kisebb, törtvonalú attika tagolja; a középrizalít oromzatának szegélyezése hasonló. A gazdag részleteképzésű, filungos bejárat fölülvilágítóját és üvegbetétjét kovácsoltvas rács védi.

Az épület homlokzata helyreállítandó, melynek során törekedni kell az eredeti megjelenés rekonstrukciójára.

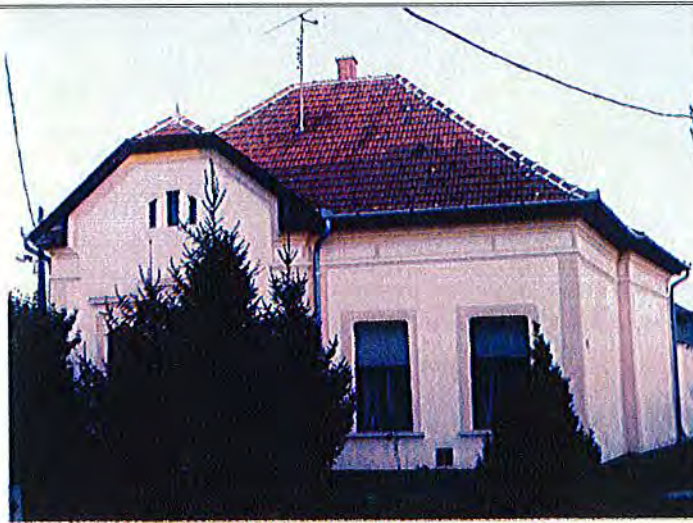
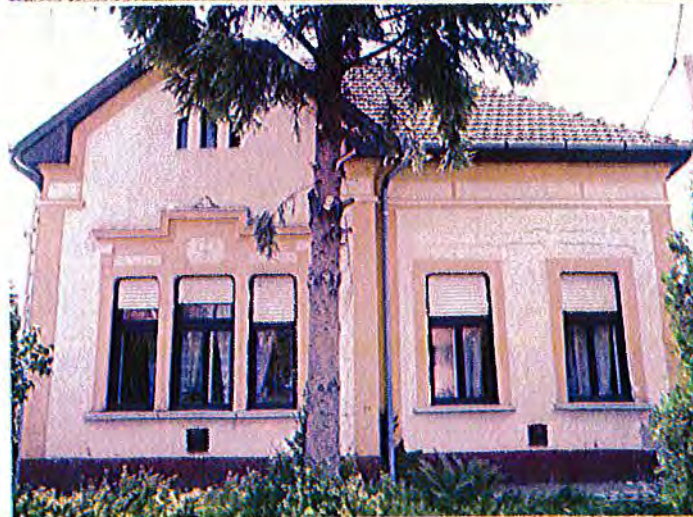
2007.

Art deco modorú, de igen kevés homlokzatképző elemmel bíró, leginkább tömegével ható, földszintes, kontyolt tetején szalagcseréppel fődött lakóház. A három homlokzatával utcára néző épület középső, fő homlokzatát csonkakontyos oromfallal hangsúlyozott sarokrízalit tagolja a 3+2 tengelyképlet szerint; ezenkívül a lépcsősen kissé tagolt oldalhomlokzatok – a baloldali egyetlen ablakának kivételével – nyílás nélküliek. Az oromfalon három keskeny padlásszellőző. A homlokzatszakaszokat egyszerű lizénák szegélyezik. A díszített tokosztójú, magas ablakok a sarokrízaliton íves záródásúak; a közrefogó, jelképes fejezetű lizénák a három ablak fölött közös, lépcsős, vízszintes szemöldököt tartanak. A jobboldaliak körül sima vakolatkeret. A háromrészes főpárkány frízében egyszerű tagolás; fölül díszített deszkaszegély. (A főépítész úr kérésére – helye és tömege okán – került e kategóriába. Korábban a hrsz. tévesen lett 5389-ként föltüntetve.)

A főhomlokzaton mutatkozó repedések – okainak föltárásával – elhárítandók, valamint kezelendők a fölvizesedés okozta problémák.

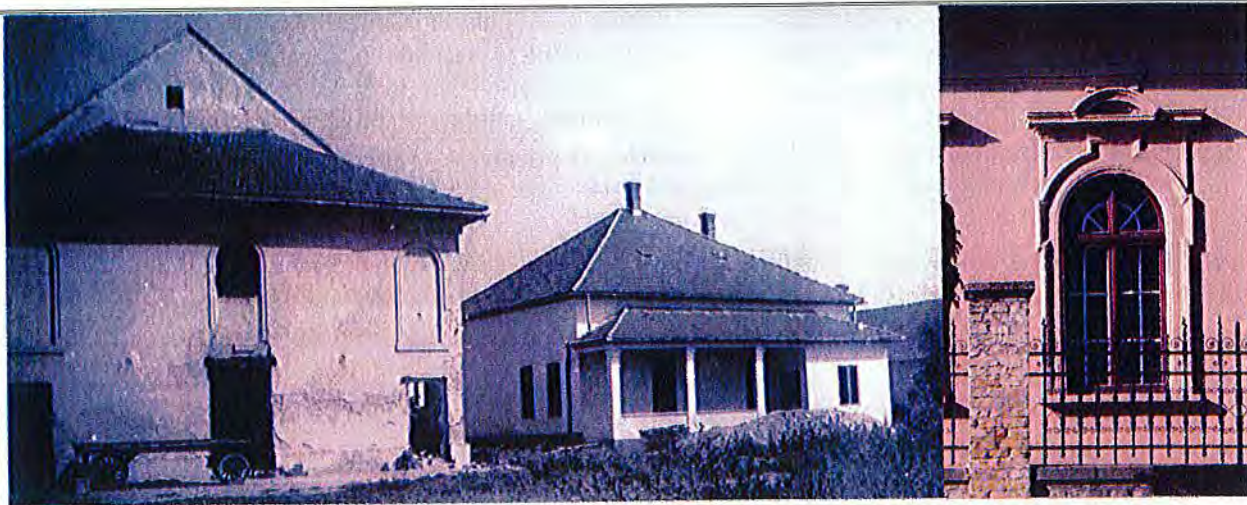
A neológ zsinagóga és a *kis tanácsterem* hátsó homlokzatai, 1950 k. (Bardoczky Anikó közlése.)

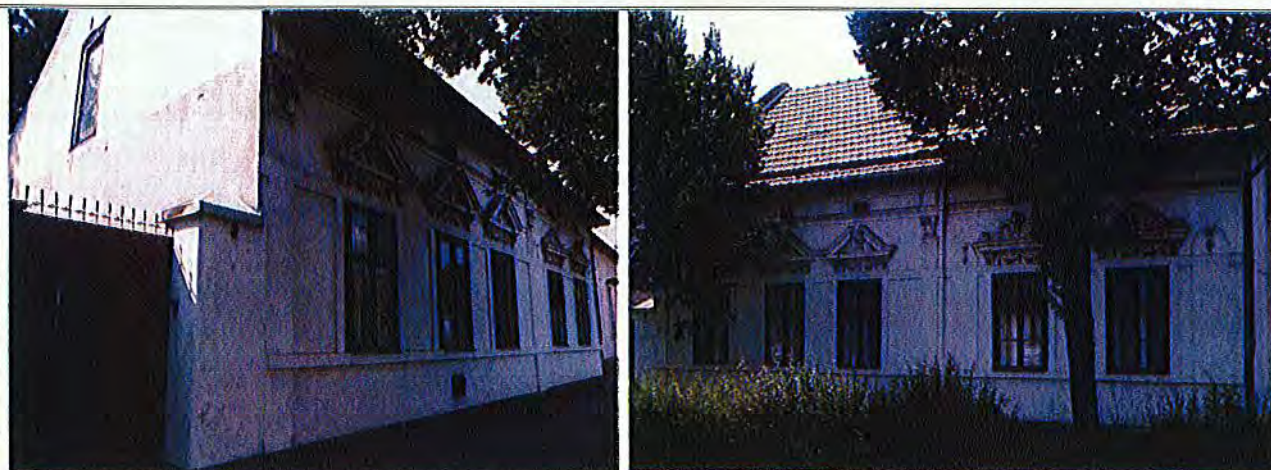
SOR-SZÁM	HRSZ.	KATEGÓRIA	CÍM	VÉDETTSÉG
51.	1729	lakóház	Szegedi út 8.	fokozott helyi védelem

Az eklektikus, földszintes, félkontyos tetején patinás hódfarkú cseréppel fődött polgárház homlokzat-ornamentikája sérült. Sajátos homlokzatának tagolása: a középső épületrészt igen szélesen emelték ki középrizalítként, egyúttal helyette a két szélső, kisebb szakasz kapott sokkal gazdagabb díszítést. A tengelyképlet: 2iker+(1+3+1)+K. Lábazata erőteljes, függőleges nütokkal tagolt; a fölötte lévő falfelületen kőburkolatot imitáló, enyhe nütózás. Mind a középrizalit, mind az alapfalfelület szélein sima felületű armirozás váltakozó hosszúságú kváderekből.

Az ablakok hagyományos formájúak díszített tokosztóval; a parapeteken posztamensek között profilos vakolatütkör. A középrizaliton profilos, húzott vakolatkeret fölött két akantuszleveles konzol profilos vakolatütkört fog közre, legfölül tympanon. A két szélen a húzott vakolatkeretet fülekkel tagolták; a két ablakot ikerként összefogja a széthúzott szegmensíves szemöldök, közbül – a nyílásközt megkoronázandó – külön vízszintes szemöldök magas, levél- és mélyített vakolatütkör-díszes posztamenssel alátámasztva. A lábazat és a parapetsáv között sima, erőteljes övpárkány; azonkívül a középrizaliton a különálló ablakok könyöklőit is összekapcsolták övpárkányszerűen (ezzel szemben a szélek ikerablakainak különálló a könyöklői). A szárazkaput az ikerablakokéval megegyező szemöldök koronázza; a deszkakapuszárnyak fölött tömör „fölvilágítóval”.

Az esedékes homlokzatfölvújítás során helyreállítandók az eddigiekben elpusztult vagy elnagyoltá tett ornamentikák, összességében különös gonddal kell eljárni a részletképzések finomságának megőrzése érdekében, egyúttal megoldva a fölvizesedés okozta problémákat.

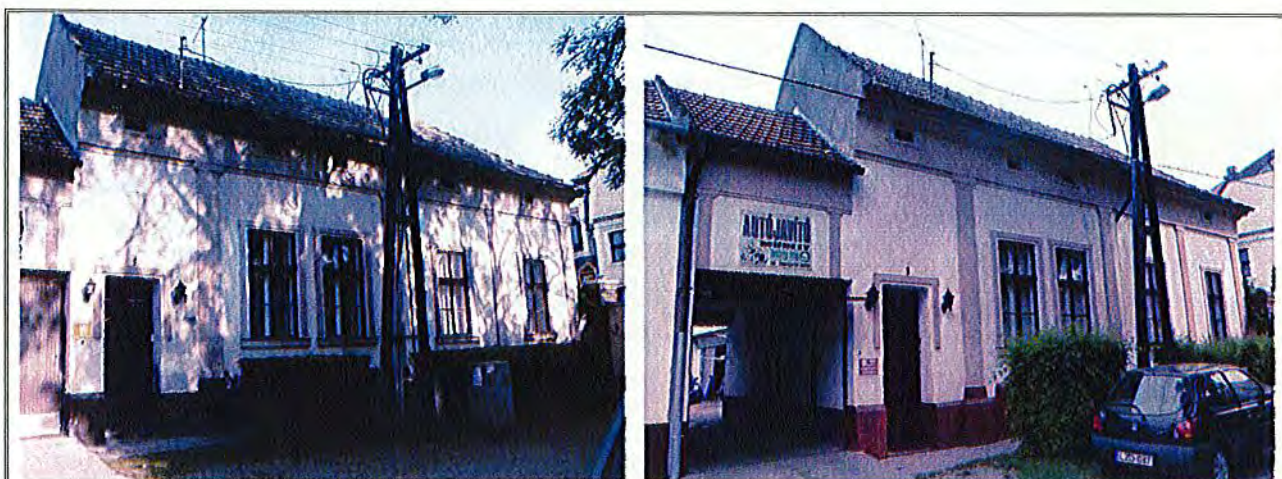
SOR-SZÁM	HRSZ.	KATEGÓRIA	CÍM, MEGNEVEZÉS	VÉDETTSÉG
53.	475	középvület	Szent János tér 2. Innovációs Központ	fokozott helyi védelem

A statikailag menthetetlennek ítélt polgárház az ezredforduló táján újjáépítették a klasszikusan elegáns eklektika stílusának megközelítő követésével. A földszintes, félkontyolt tetején új, hódfarkú cseréppel fődött lakóház homlokzatát középrizalit tagolja a 2+3+2 tengelyképlet szerint. A középrizalit nyílásközeiben, valamint a homlokzatszakaszok szélein kannelurás törzsű, toszkán pilaszterek jelen formájukban már csak stilizált posztamenseken. A lábazat vakolt; az alapjában sima parapetsáv fölött az összefüggő könyöklők erőteljes övpárkányként hatnak.

Az ablakok profilos vakolatkerete fölött, a frízben kiharapott sarkú vakolattükör egy-egy már csak jelzészzerű konzol között. Ezek a középrizaliton tympanonos, kétoldalt vízszintes szemöldököt tartanak. A széles, tagolt, húzott főpárkányban enyhe golyvázatok láthatók a pilaszterek fölött.

A ház mellett tekintélyes, háromrészes, tagolt falkeret közepén profilozott tympanonnal. A falkeret újjáépítése során sajnálatos módon nem követték a kapuzat korábbi megjelenését, amit az akkor közelmúltbeli – de ma már archívnek számító – fénykép híven mutat. Az eltérés részleteinek sorolása nélkül csak a nagykapu jelenlegi, szalagparkettaszzerű – nemcsak a stílustól, hanem a funkciótól is messzemenően idegen – kialakítását és a gyalogkapu farácsát említem (a túlsó, korábban vak nyílásban is), ami az épületen látható stíluskövetésre való törekvéstől meglehetősen eltér. A tympanonban volt címernek vajon mi lett a sorsa? A járda viacolor burkolata szintén stílusidegen; jó példának még ott van a kocsibejáró bazaltkocka-burkolata.

A jelenleg jó állapotú épület és környezete jó karban tartásáról továbbra is folyamatosan gondoskodni kell. Egy elkövetkező felújítás során rekonstruálandók az eredeti homlokzati elemek, formák, anyagok.

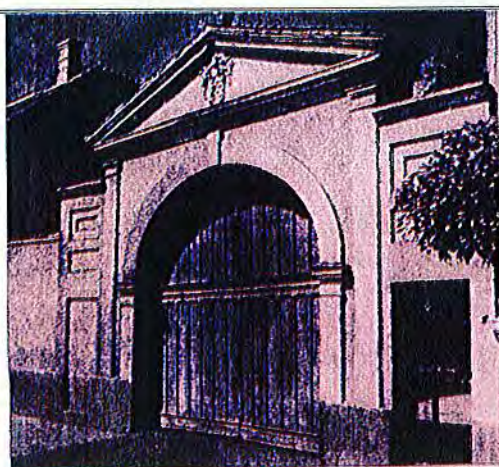
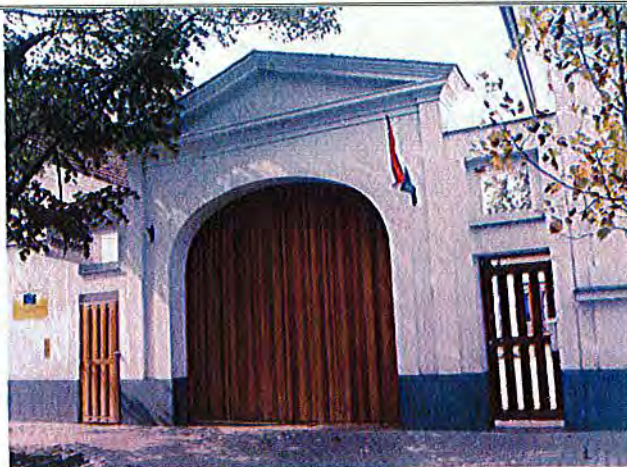
A Szent János tér 2. szám alatti kúria kapuja a leegyszerűsítő újjáépítés előtt és után.

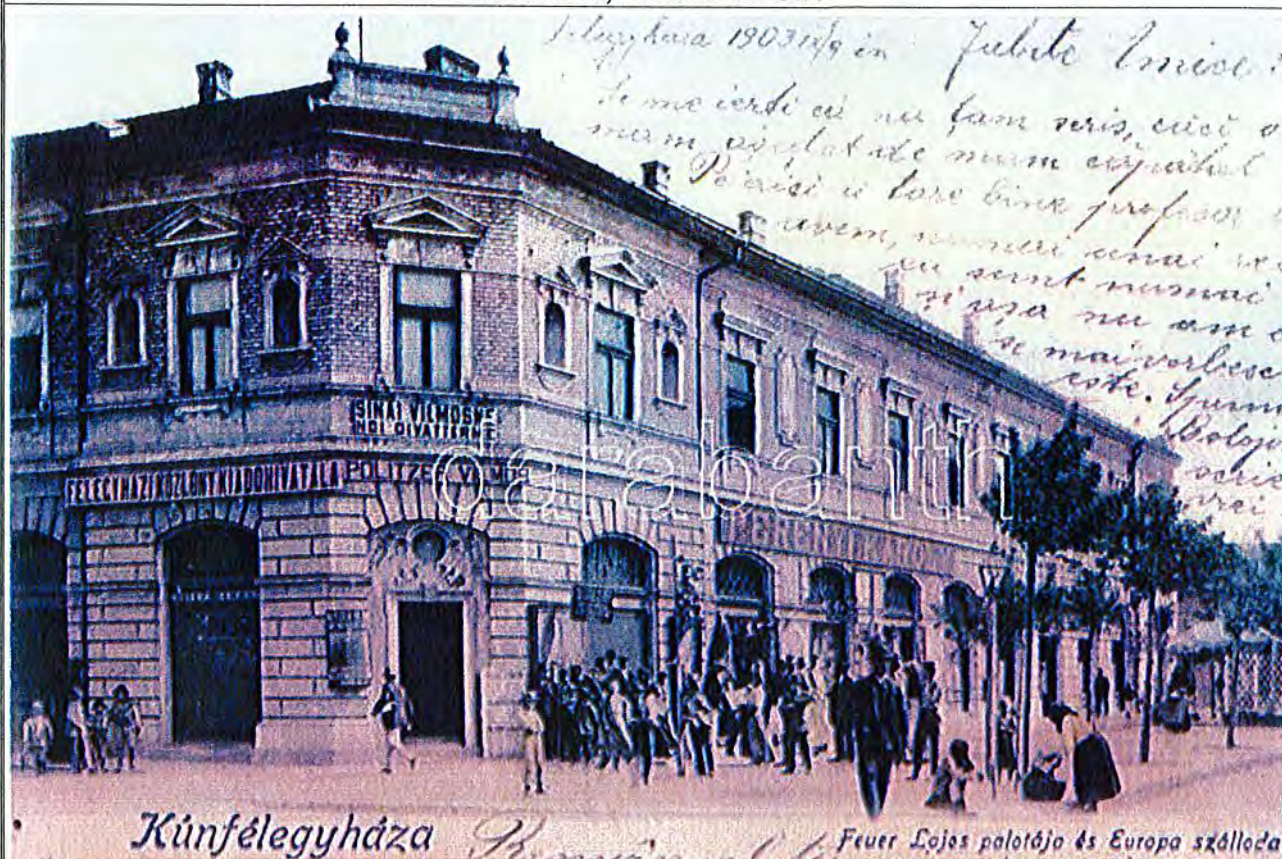
A Feuer kereskedő család emeltette üzletház céljából. 1910-ben a palota bérletét Kneffel Edétől fia, a kereskedelmi akadémiát végzett és nyugat-európai tapasztalatokat szerzett Kneffel Béla vette át, aki „esztétikusan átalakította és pazarul berendezte az egész épületet” szálloda és kávéház számára. „Az étterem magyaros motívumú berendezésével, a kávéház piros és zöld színével, dúsan faragott zsöllyéivel, majolikával díszített emelvényeivel a kor legszebb berendezésű szállodája volt.” (Urbán Miklósné) Az emeletet szállodaként hasznosították.

A jelenleg jó állapotú épület és környezete jó karban tartásáról továbbra is folyamatosan gondoskodni kell. A földszinti portálok kirakatjellege visszaállítandó.

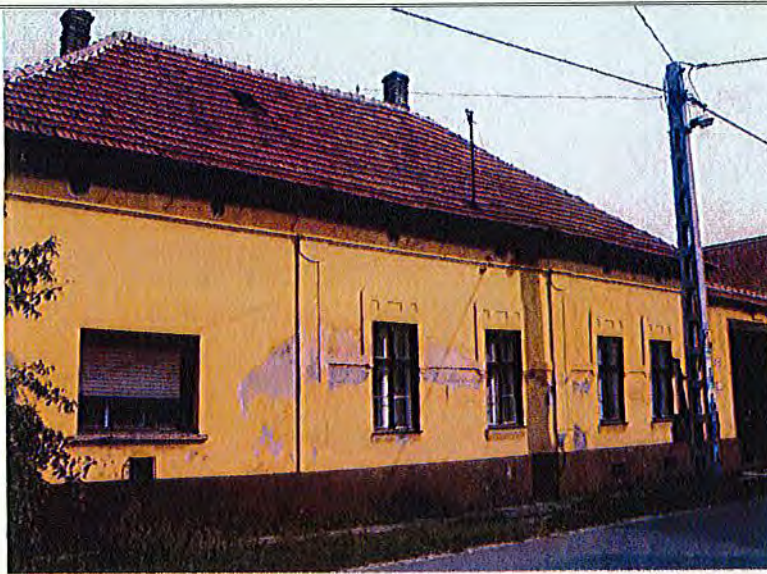
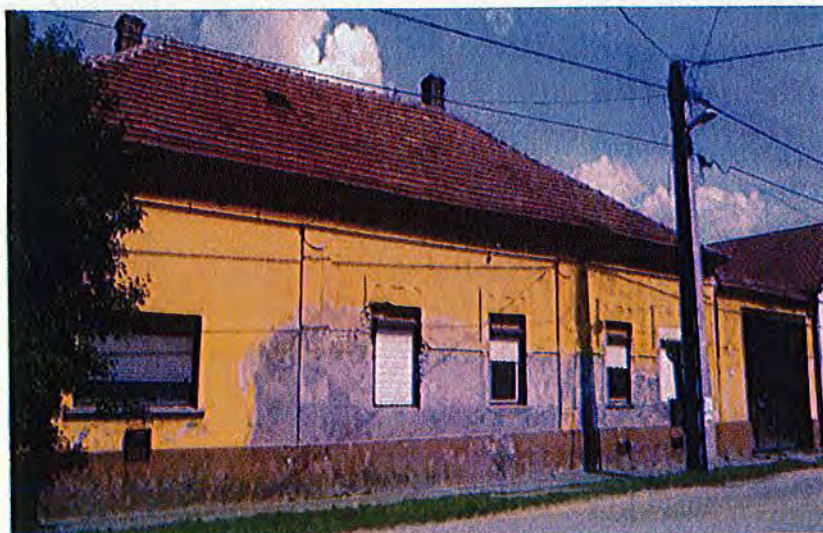
SOR-SZÁM	HRSZ.	KATEGÓRIA	CÍM	VÉDETTSÉG
5.	3028		Arany János u. 13.	helyi védelem

Az épületben jelentősek a fölvizesedések okozta problémák. Az ezzel kapcsolatos vakolatjavítás stílusidegen, osztás nélküli ablakcseréssel járt (bár enyhébb mértékben, mint a korábbi); mindezek erőteljesen kárára váltak az eredetileg műves és értékes homlokzatnak, és megkérdőjelezzik a védelem indokoltságát.

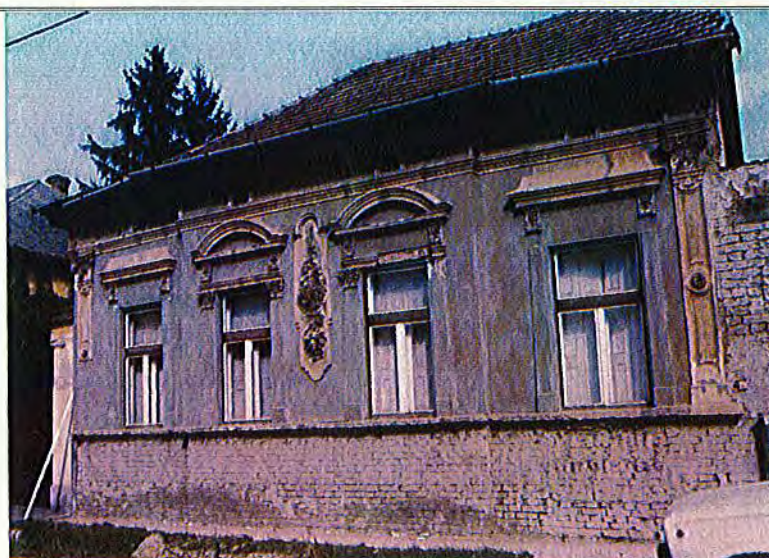
SOR-SZÁM	HRSZ.	KATEGÓRIA	CÍM	VÉDETTSÉG
6.	3033	lakóház	Arany János u. 17. – köz	helyi védelem

A fölvizedéssel küzdő épület lábázatának időközbeni burkolása – a nedvességet a falba bezárva - nem oldja meg a fölvizedés okozta problémákat.

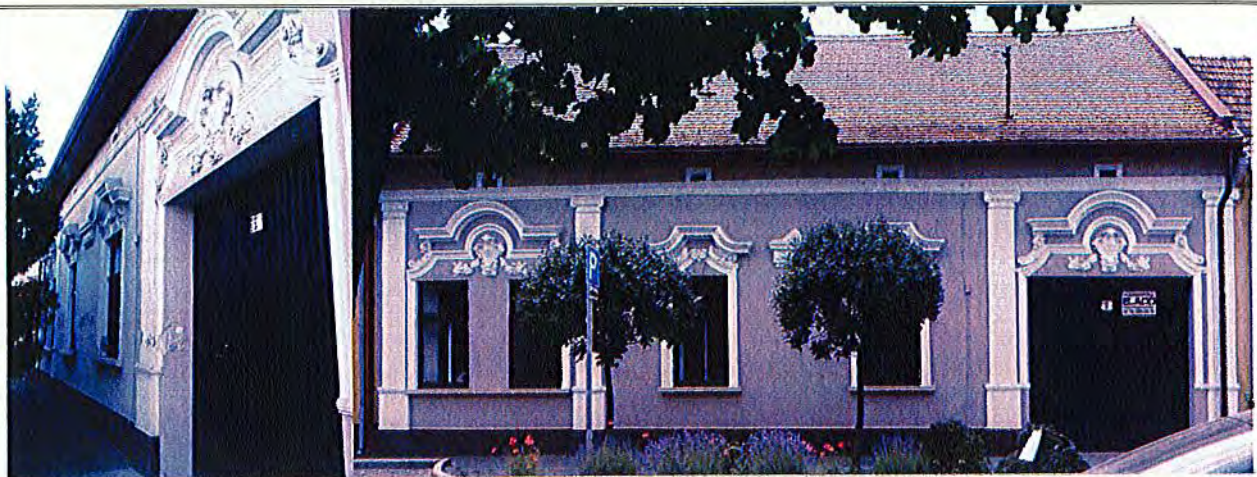
2007; 2017.

SOR-SZÁM	HRSZ.	KATEGÓRIA	CÍM	VÉDETTISÉG
9.	4995	lakóház	Batthyány u. 9.	helyi védelem

Az art deco modorú, földszintes, rombuszpala födésű lakóház homlokzatát kartus- és füzérdíszű lizénák tagolják a 2+3+2+K tengelyképlet szerint. Az ablakok körül szerény, húzott vakolatkeret. A lizénákra támaszkodó főpárkány, alsó, széles, sima sávja fölött ritkás konzolsor, a lizénák fölött kettőzéssel. A részletgazdag, fölülvilágító, filungos, fa bejáratban hullámdíszes tokosztó; a táblázatokon finom, sűrű nűtozás; a középmagasságban lévő üvegezések előtt központos szimmetriájú, kör alakba szerkesztett vasrács, valamint rézkilincs.

Az alapján jó állapotú épület és környezete jó karban tartásáról továbbra is folyamatosan gondoskodni kell, megoldva a fölvizesedés okozta problémákat.

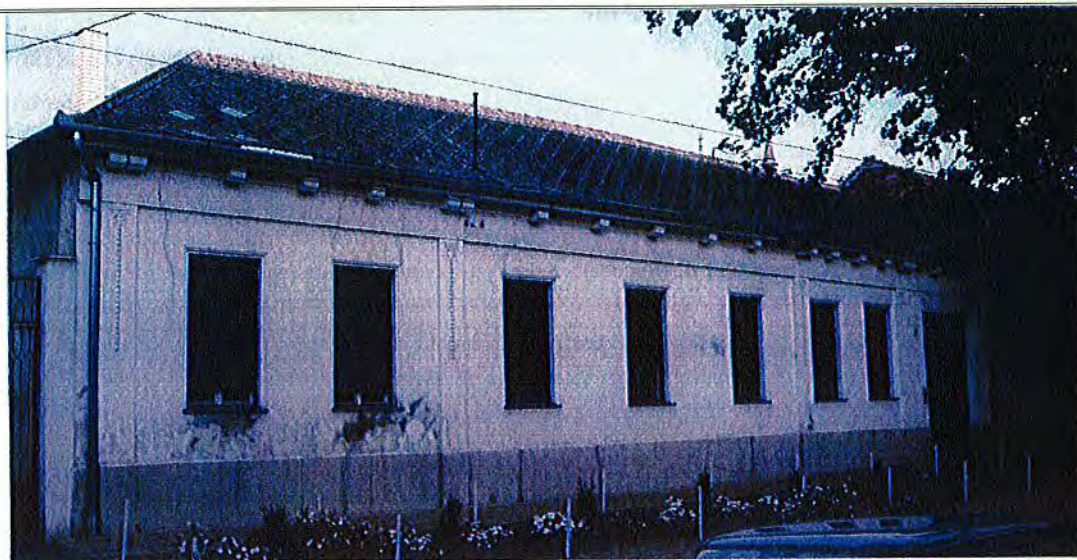
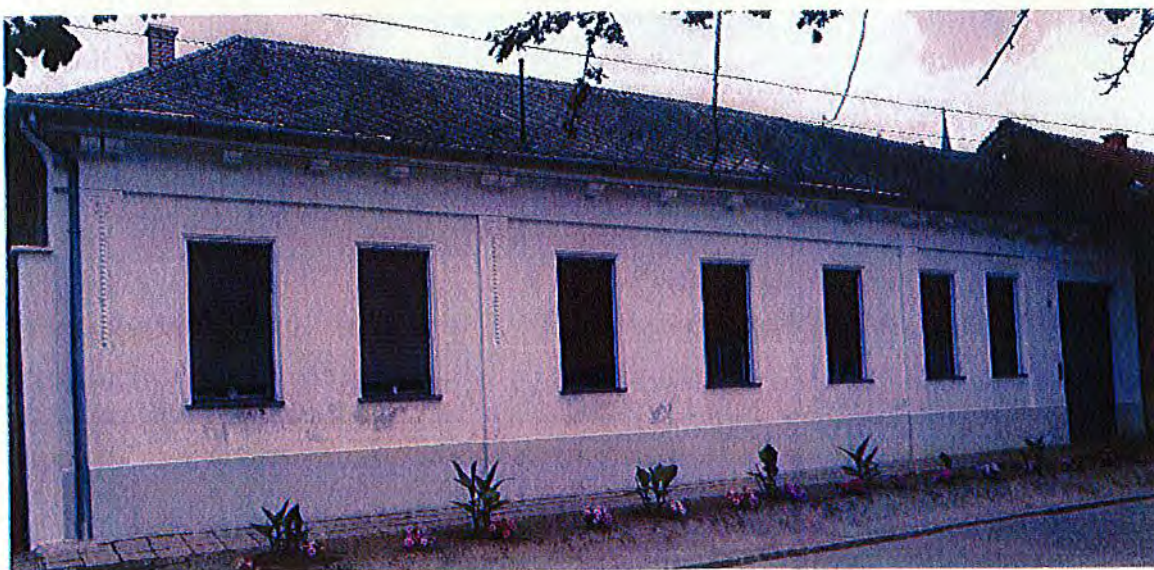
SOR-SZÁM	HRSZ.	KATEGÓRIA	CÍM	VÉDETTSÉG
10.	4571	közüintézmény	Bercsényi Miklós u. 5.	helyi védelem

Három utcai homlokzattal rendelkező, földszintes, kontyolt tetején rombuszpala fődésű épület, melynek az előkertes főhomlokzatát tagolja erőteljes középrizalit. Nagyméretű ablakai finoman osztottak. Kerítésében a vakolatlan téglalábazat fölött egyszerű pálcarács. Az épületben óvoda működik.

A jelenleg jó állapotú épület és környezete jó karban tartásáról továbbra is folyamatosan gondoskodni kell.

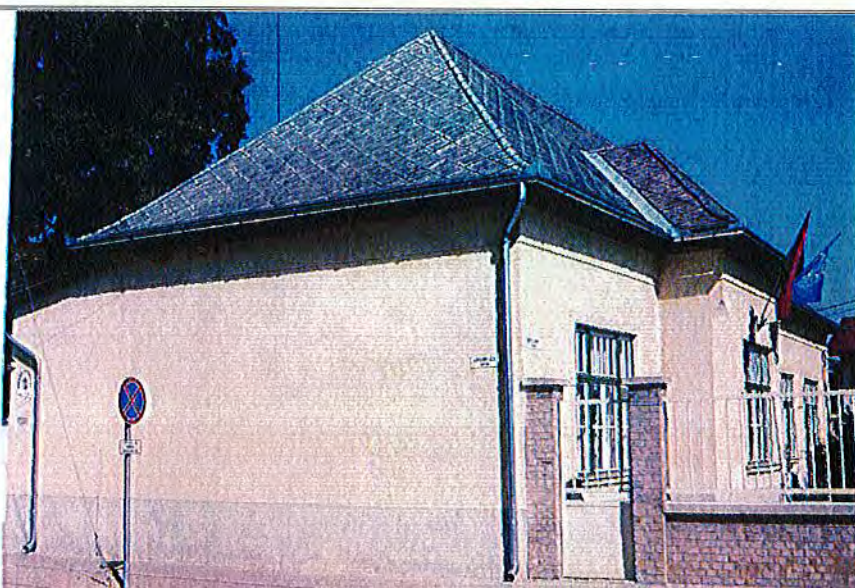
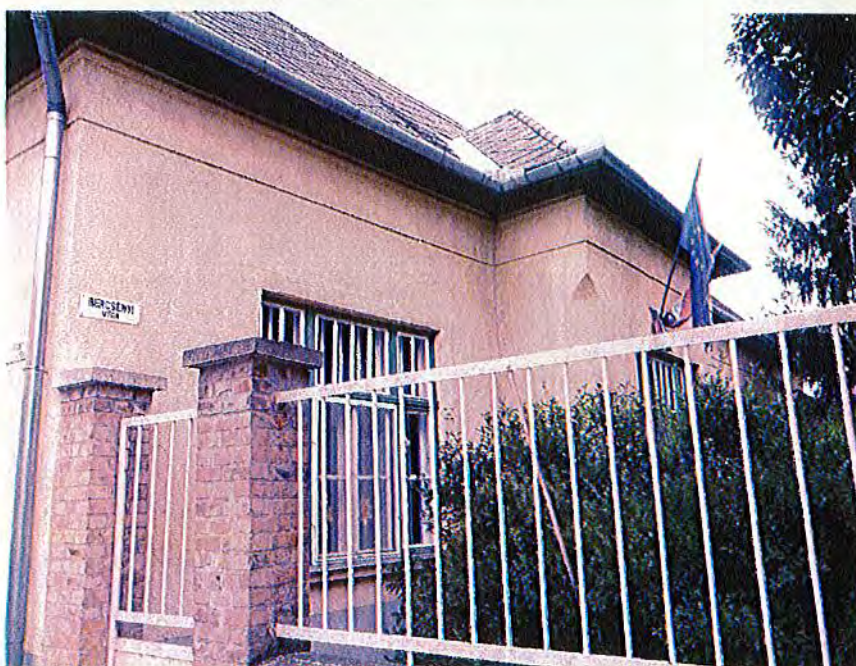
SOR-SZÁM	HRSZ.	KATEGÓRIA	CÍM	VÉDETTség
11.	2004	lakóház	Blandina nővér u. 2. – Bajcsy-Zsilinszky Endre u.	helyi védelem

Két utcára néző, eredetileg eklektikus, utóbb, az art deco idején eljellegtelenített homlokzatú lakóház rombuszpala födéssel. Az alapincézett, földszintes épület Bajcsy-Zsilinszky utcai oldalát enyhe kiülésű középrizalit tagolja; a tengelyképlet: K+3+3+1+3iker/3iker+2+2. A homlokzati szakaszokat lizénák szegélyezik, melyek a széles, háromrészes, profilozott főpárkány kigolyvásodásában is jelentkeznek. A magas, vakolt lábazat fölött a falfelületet fröcskölés borítja. Az ablakok sima vakolatkeretbe foglaltak, részben lekerekített sarkokkal. A hármas ikerablakok szép arányúak és kidolgozásúak. A főpárkány frízében padlásszellőzők. A Bajcsy-Zsilinszky utca felől toszkán pilaszterek között míves, deszka szárazkapu rézkilincsel; magasan a kapu fölött profilos vakolattükör. A Blandina nővér utcára szegmensíves rácskapu nyílik, alul a tömör rugdosósávokon egy-egy rozetta.

Megoldandók a fölvizedés okozta, jelentős problémák.

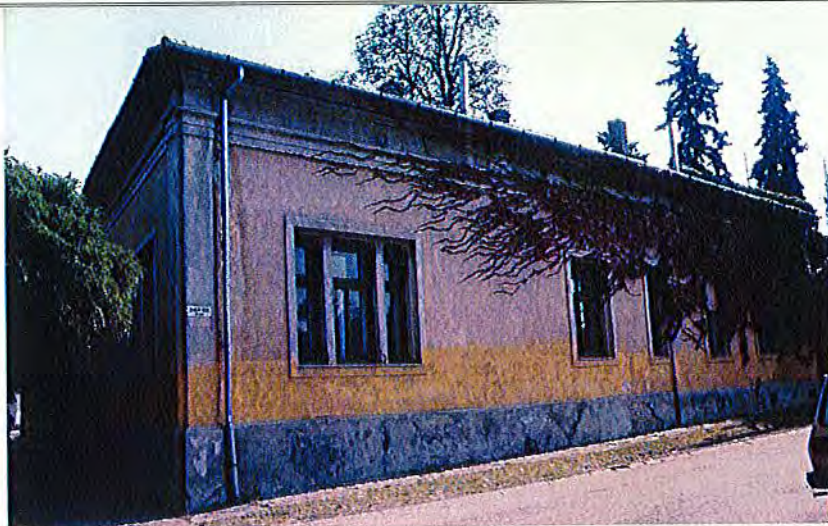
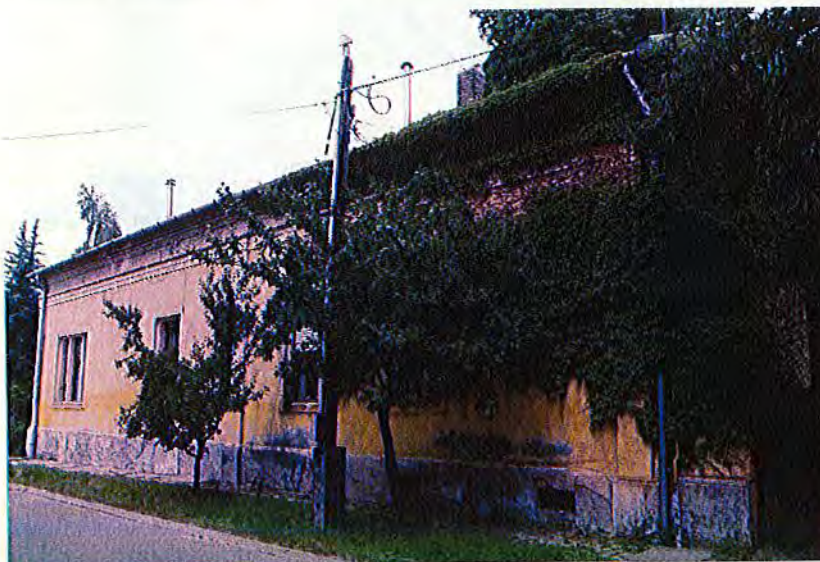
SOR-SZÁM	HRSZ.	KATEGÓRIA	CÍM	VÉDETTSÉG
12.	119	lakóház	Csíkszereda u. 1.	helyi védelem

A *Tisztviselőtelep* art deco modorú – ténylegesen igen dekoratív –, földszintes, kontyolt tetején szalagcseréppel födött lakóháza. A homlokzatot sajátos pilaszterek tagolják a 2iker+3iker+2iker tengelyképlet szerint. Lábazatán erőteljes, rusztikus – küklopszfalat idéző - kőburkolat. A fölül lekerekített sarkú ikerablakokat sima vakolatkeret fogja össze különleges, dekoratív szemöldökmezővel és egyszerű, húzott könyöklővel. A parapetsávon egyenletes, mezőtűri téglaburkolat. A főpárkányban dekoratív, geometrikus sorminta.

Az alapjában jó állapotú épület és környezete jó karban tartásáról továbbra is folyamatosan gondoskodni kell, törekedve a homlokzat egységes színezésére.

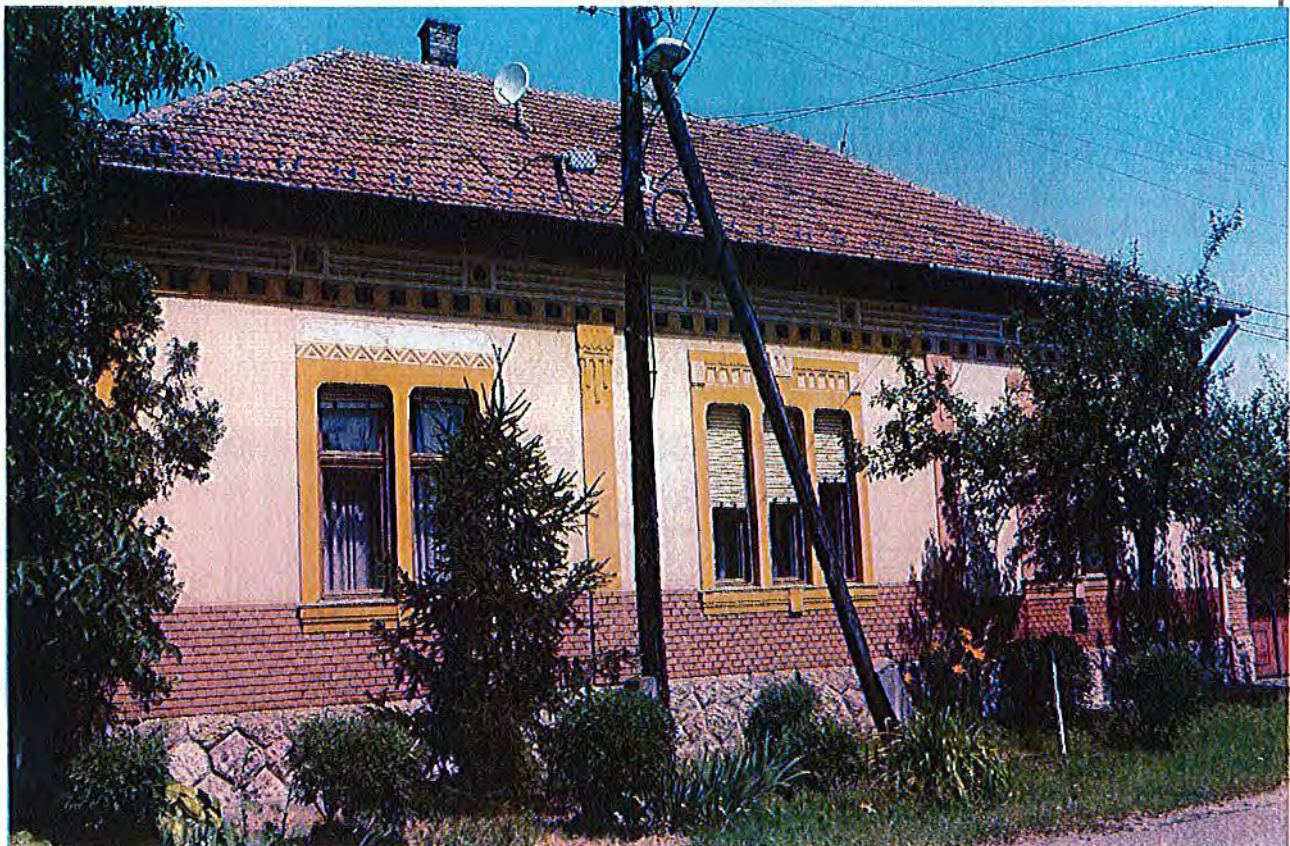
SOR-SZÁM	HRSZ.	KATEGÓRIA	CÍM	VÉDETTSEÉG
13.	118/1	lakóház	Csíkszereda u. 3. – Marosvásárhelyi u.	helyi védelem

Két utcára néző, földszintes, szalagcseréppel fődött, art deco modorú lakóház a *Tisztviselőtelepen*. Homlokzatán dekoratív vakolatmustra: pilaszterek, ablakkeretezés szemöldökmezővel, a tokosztók vonalában vízszintes, összekötő sávok, cakkosoros főpárkány díszített deszkaszegéllyel.

Az alapján jó állapotú épület és környezete jó karban tartásáról továbbra is folyamatosan gondoskodni kell, megoldva a fölvizesedés okozta problémákat.

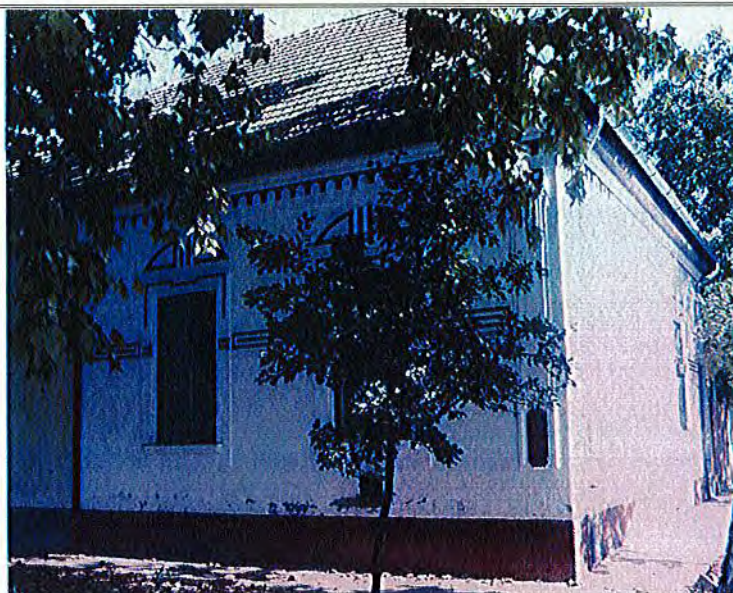
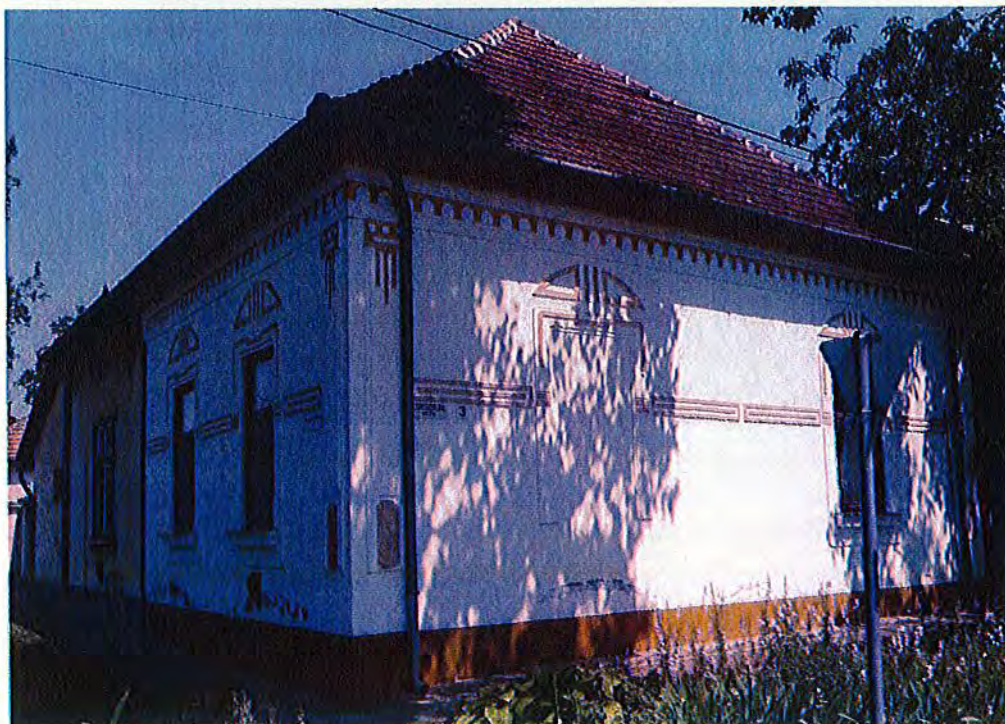
SOR-SZÁM	HRSZ.	KATEGÓRIA	CÍM	VÉDETTség
14.	5151	középtület	Damjanich János u. 4.	helyi védelem

A szecesszió és az art deco modorát mutató, földszintes, rombuszpalával födött épület. A homlokzatot tagoló, három kannelurás lizénájából már csak egy van meg; a tengelyképlet: 2+2. Vakolt lábazata fölött a durva fröcskölés a finom vakolatmustrát alig hagyja érvényesülni. Az ablakok dekoratív vakolatkeretezésében még eklektikus reminiscenciák is jelen vannak; főül törtvonalú szegmensíves szemöldök, a köztes mezőben jellegzetes szecessziós virágminta. A széles, tagolt, díszített deszkával szegélyezett főpárkányban konzolok utánérzése. Jelenleg a Rózsakert Vendéglő működik benne.

A jelenleg jó állapotú épület és környezete jó karban tartásáról továbbra is folyamatosan gondoskodni kell. A homlokzatszínezés jelentősen javára változott.
