Kiskunfélegyháza Város Önkormányzata Képviselő-testületének 18/2021. ()
önkormányzati rendelete

**Kiskunfélegyháza város településképének védelméről szóló 12/2018. (IV.27.) önkormányzati
rendelet módosításáról**

Helyi védettségű építmények, közterületi műalkotások, táji értékek listája

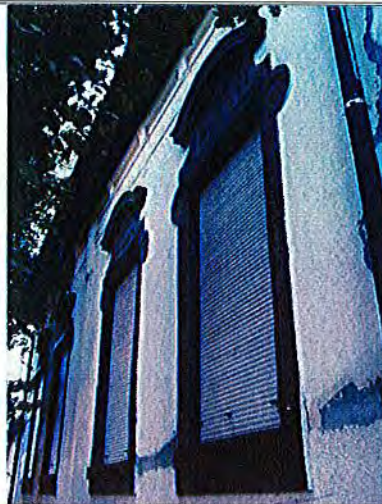
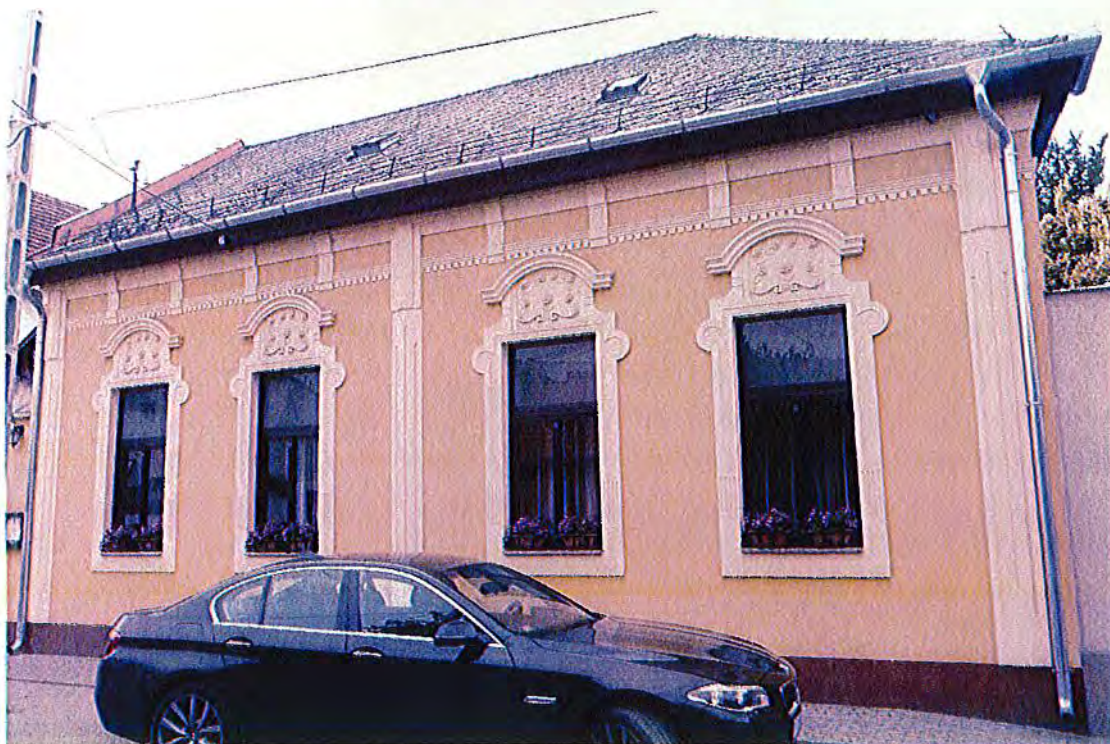
SOR-SZÁM	HRSZ.	KATEGÓRIA	CÍM	VÉDETTSEÉG
15.	5194	lakóház	Damjanich János u. 5.	helyi védelem

A későeklektikus stílusú, vakolt lábazatú, földszintes, rombuszpalával fődött lakóház négyablakos homlokzatát kváderekre tagolt lizénák szegélyezik. A füles, szegmensíves vakolatkeret tengelyében egy keskeny, magas, szintén szegmensíves szemöldök. Egyszerű, húzott főpárkánya háromrészes. A ház mellett nyíló, kötött deszkakapujának újabb szárnyain fölül megmaradt a jellegzetes, díszített deszkasáv.

A közelmúltban följújtott épület és környezete jó karban tartásáról továbbra is folyamatosan gondoskodni kell, kezelve a korábbi, fölvizesedés okozta, jelentős problémákat.

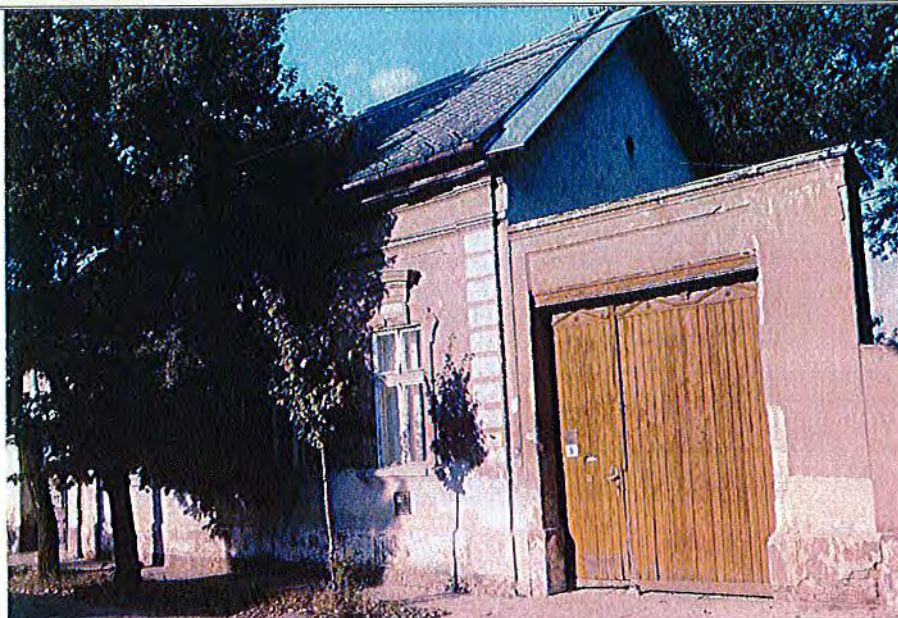
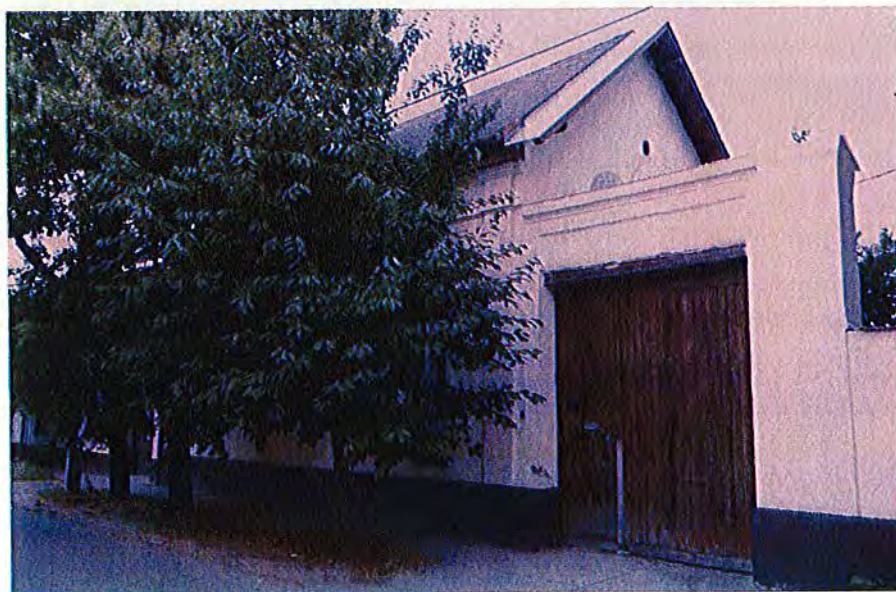
SOR-SZÁM	HRSZ.	KATEGÓRIA	CÍM	VÉDETTISÉG
16.	5150	lakóház	Damjanich János u. 6.	helyi védelem

A provinciális későeklektika stílusát mutató, földszintes, hódfarkú bitumenes zsindellyel fődött polgárház négyablakos homlokzatát nyílásközönként kváderezett lizénák tagolják. A belső spalettás, szegmensíves ablakok sima vakolatkerete fölött annál dúsabb díszítés: törtvonalú, számárhátívszerű szemöldök alatt hatalmas zárókő, felszínén szecessziós virágmotívummal. A tagolt, húzott főpárkányban sima konzolok sora; a lizénák tengelyében a konzolokat alól megkettőzték egy díszes másikkal. A magas, nagyméretű, kötött kapu profilos párkányát leegyszerűsítették; fölül tympanonszerű oromzatban hatalmas zárókő lebeg.

A közelmúltban följújtott épület és környezete jó karban tartásáról továbbra is folyamatosan gondoskodni kell, kezelve a fölvizedés okozta problémákat. A homlokzatszínezés változása jelentősen javára vált az épület megjelenésének.

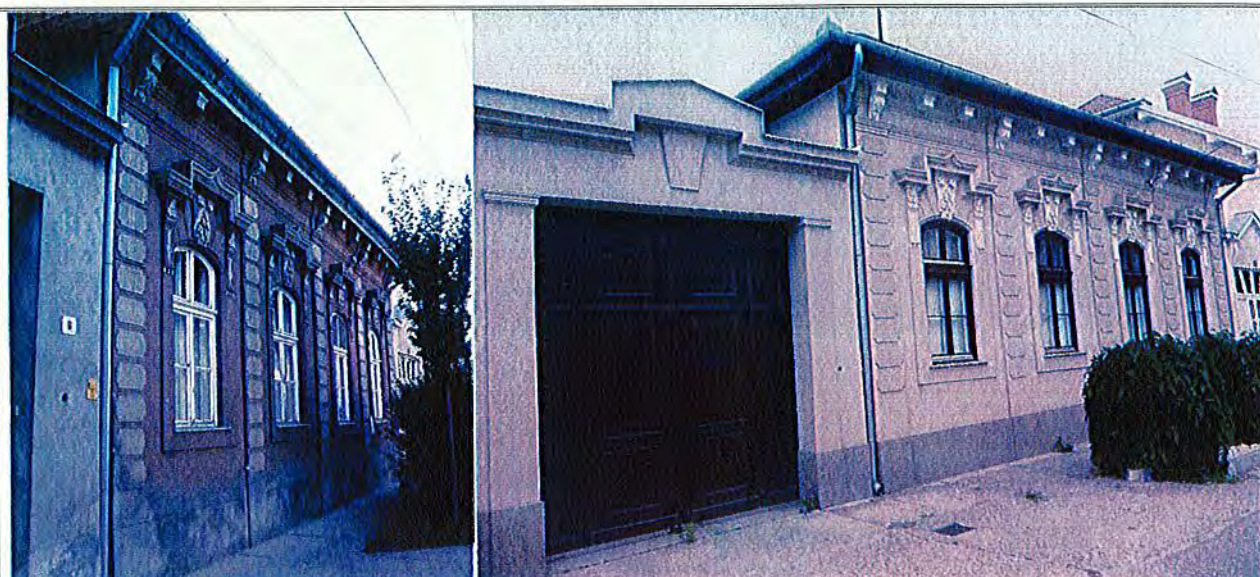
SOR-SZÁM	HRSZ.	KATEGÓRIA	CÍM	VÉDETTTSÉG
17.	5171/1	lakóház	Damjanich János u. 29.	helyi védelem

Az art deco modorú, földszintes, szalagcseréppel fődött lakóház homlokzatát két íves falmezőt eredményező lizénák tagolják; mindkét falmezőben egy-egy hármás ikerablak sima vakolatkeretben, a tokosztók magasságában vízszintes, összekötő sávval. Az épület mellett fődött, kötött deszkakapu a jellegzetes, felső díszítő deszkasávval és rézkilinccsel.

A közelmúltban följújtott épület és környezete jó karban tartásáról továbbra is folyamatosan gondoskodni kell, kezelve a fölvizesedés okozta problémákat.

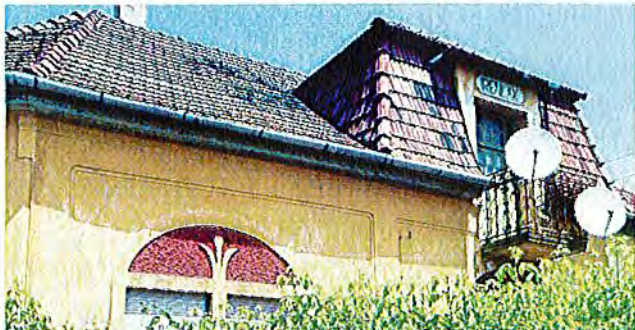
SOR-SZÁM	HRSZ.	KATEGÓRIA	CÍM	VÉDETTSÉG
22.	174/1	lakóház	Dankó Pista u. 22. (- Dózsa György u. 31.)	helyi védelem

A *Tisztviselőtelep* dekoratívnak szánt - három utcával határosan igen jelentős városképi helyzetben lévő –, részben alapincézett, földszintes, kontyolt tetején szalagcseréppel fődött lakóháza két utca összeszögellése miatt különlegesen mély és keskeny előkert mögött. A három részre tagolt főhomlokzatot középen manzárdtetős tetőfölpítményben nyíló erkélyajtó, előtte filigrán, kovácsoltvas erkély hangsúlyozza. Az erkélyajtó fölött fölírat: *IRÉNLAK*. Az ikerablakokat sima vakolatkeret fogja össze íves szemöldökmezővel.

Az alapjában gondozott állapotú épületnél megoldandók a fölvizedés okozta problémák.

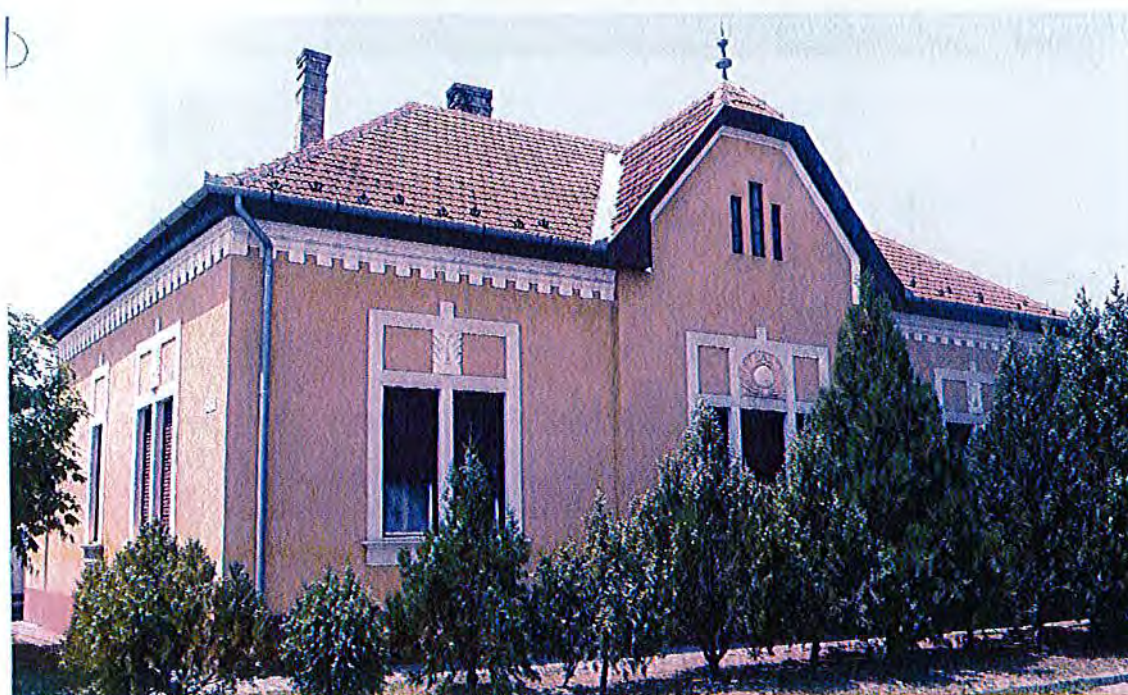
SOR-SZÁM	HRSZ.	KATEGÓRIA	CÍM	VÉDETTSÉG
30.	166	lakóház	Dózsa György u. 23.	helyi védelem

A *Tisztviselőtelep* két utcára néző, jellegzetes tömegű – szerény építészeti értékekkel rendelkező - art deco modorú, földszintes, szalagszeréppel fődött, csonkakontyos oromzatú középrizalittal tagolt főhomlokzatú lakóháza, melynek tengelyképlete ezen az oldalon 2+2iker+2. Az ablakokat egyszerű vakolatkeret fogja össze. A szegélyes oromzaton két keskeny padlásablak.

A jelenleg jó állapotú épület és környezete jó karban tartásáról továbbra is folyamatosan gondoskodni kell, kezelve a fölvizesedés okozta problémákat.

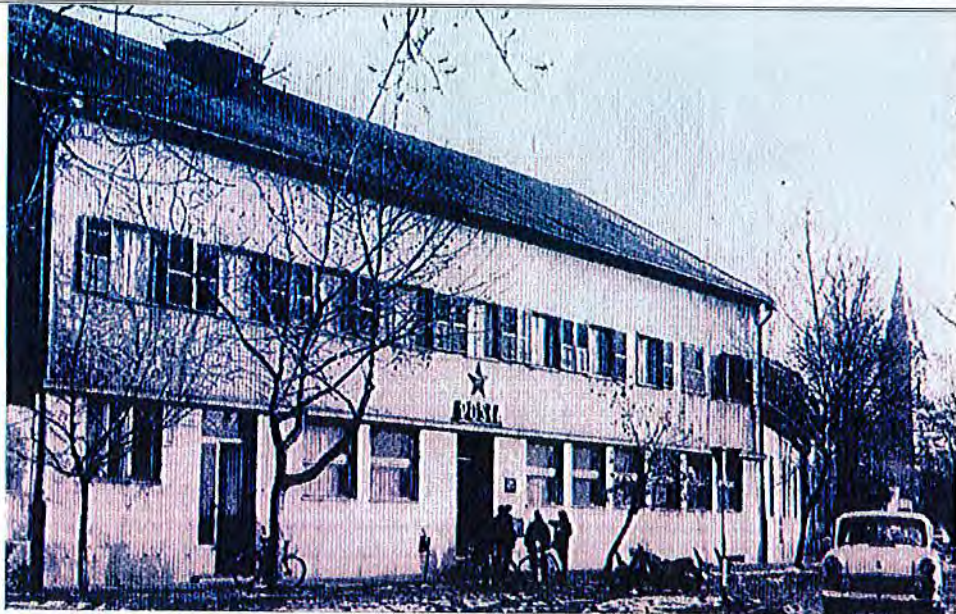
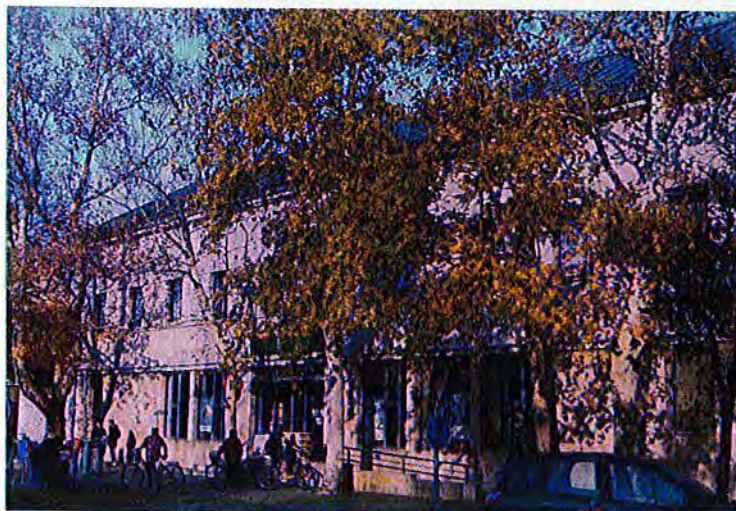
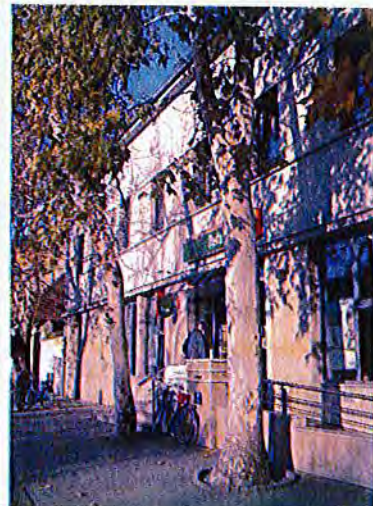
SOR-SZÁM	HRSZ.	KATEGÓRIA	CÍM, MEGNEVEZÉS	VÉDETTSÉG
32.	3182	középület	Dr. Holló Lajos u. 3. Nagyposta	javaslat helyi védelemre

A város, valamint a Kereskedelem- és Közlekedésügyi Minisztérium közös szándéka volt egy olyan postaszékház létesítése, amely lehetőséget biztosít távkábel-erősítő állomás létrehozásának a Budapest-Konstantinápoly-Angora között létesítendő kábel számára. A két utcára néző, (akkor még) Pázmány utcai telken a maga korában előfutárnak számító - modernista és funkcionalista - postapalota 1938-1939 között épült föl *Szabó Márton* és *Kovács Ferenc* okleveles építészmérnökök tervei alapján; belsőépítészként *vitéz Bene Antal* műszaki főtanácsos és *Erdélyi Jenő* mérnök, gépészként *Fejes Pál* posta-segédmérnök működött közre. (*Urbán Miklósné* közlése) A közelmúltban följújítták az épületet, mely az archív kép tanúsága szerint nélküli az emeleti ablakok zsalugátereit, valamint földszintjén nagy üzletportálokat kapott.

A jelenleg jó állapotú épület és környezete jó karban tartásáról továbbra is folyamatosan gondoskodni kell.

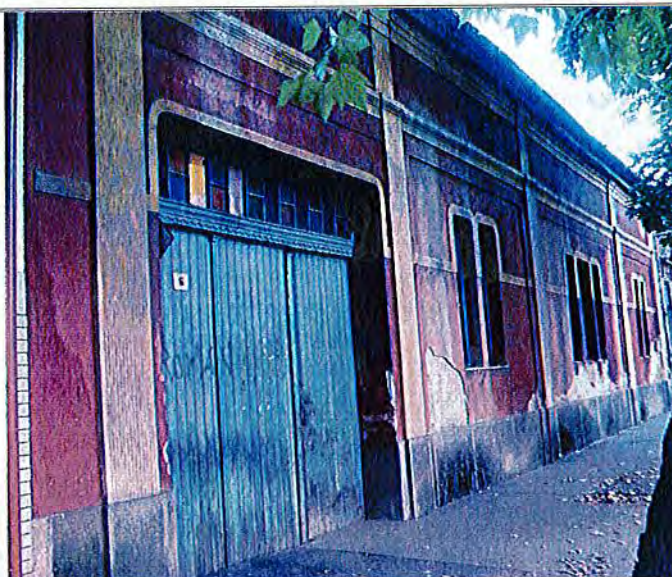
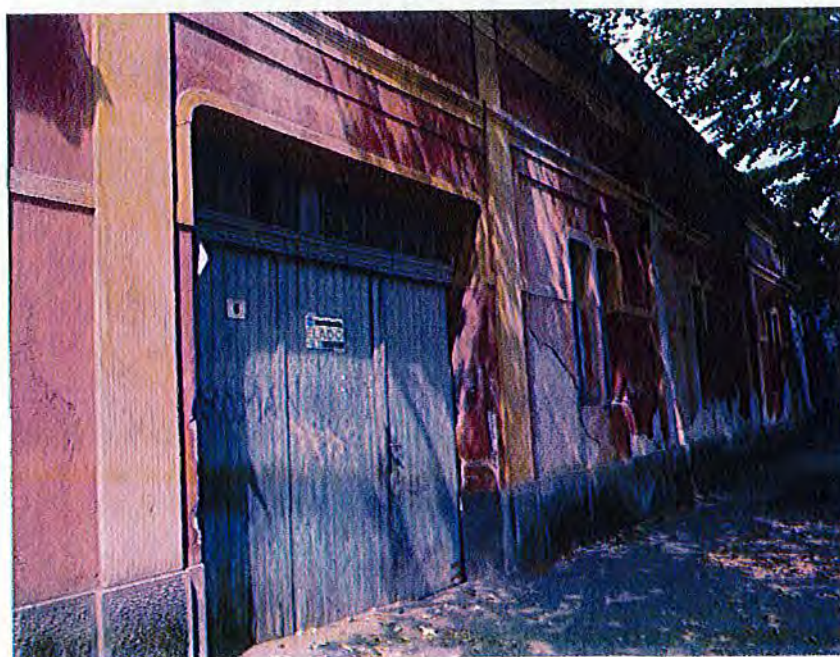
SOR-SZÁM	HRSZ.	KATEGÓRIA	CÍM	VÉDETTSÉG
33.	5423	lakóház	Dr. Holló Lajos u. 6.	helyi védelem

A jelenleg meglehetősen egyszerű, art deco modorú, földszintes, szalagcseréppel fődött polgárház jelenlegi homlokzatképzése valószínűleg későbbi átépítés eredménye. Homlokzatát lapos lizénák tagolják, hálózatszerűen kiegészítve a tokosztók magasságában húzott, vízszintes vakolatsávval és az alapjában egyszerű, de igen széles főpárkány alsó és felső sávjával. A tengelyképlet: K+2iker+3iker+2iker. Működő lábazata fölött sűrűbb, illetve ritkább „esőtextúrával” borították a vakolatot. A lekerekített sarkú ablakok sima vakolatkeretet csak a vízszintes tokosztók fölött kaptak. A szerényen díszített, deszka szárazkapu hullámdíszes tokosztója fölött tarka üvegezésű fölülvilágító; a kapun réz zárcím.

Az esedékes homlokzatfőújítás során megoldandók a fölvizesedés okozta problémák.

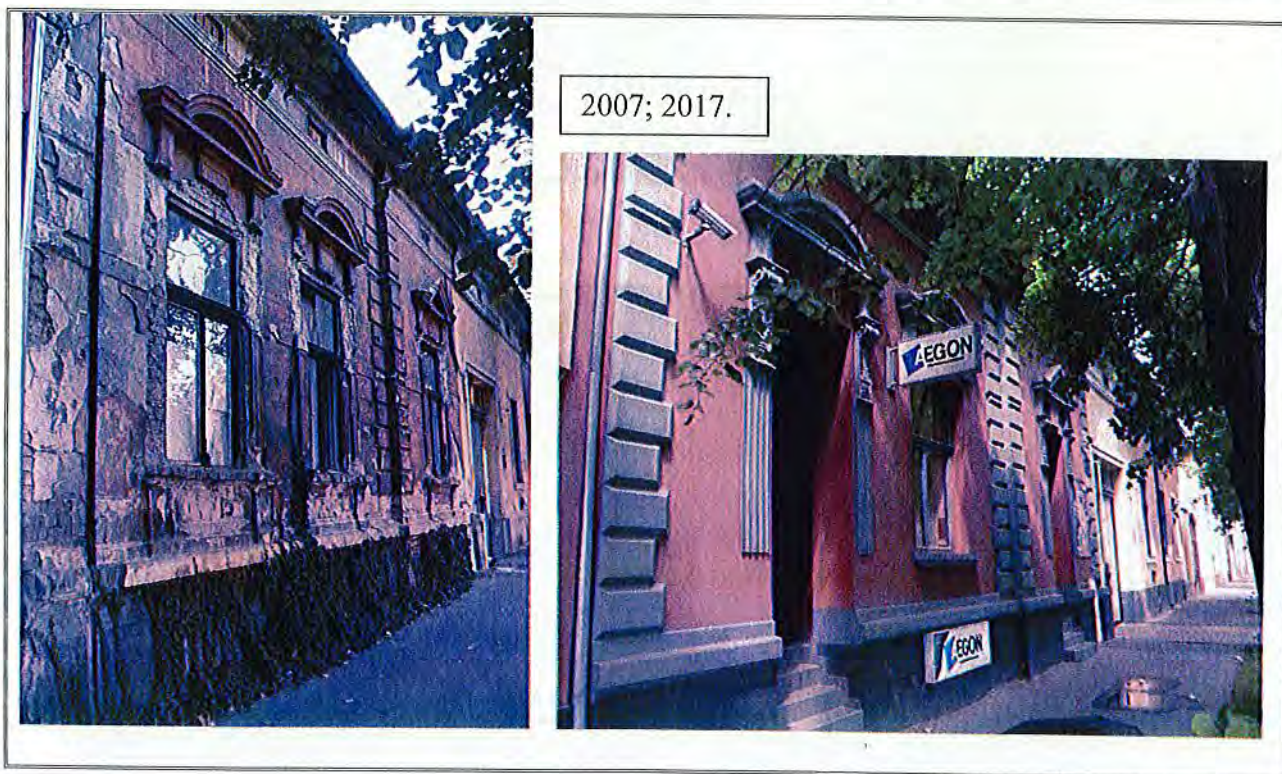
SOR-SZÁM	HRSZ.	KATEGÓRIA	CÍM, MEGNEVEZÉS	VÉDETTSÉG
34.	5421, 5422	lakóház, irodaház	Dr. Holló Lajos u. 8. Dr. Holló Lajos szülőháza	helyi védelem

Félegyháza egyik főutcája tekintélyes – a városáért különösen sokat tett – névadójának, *Dr. Holló Lajos*nak szülőháza telkét időközben megosztották, s a mives polgárház északi felét durván lecsupaszították. A polgárház déli fele – szintén rendkívül méltatlan módon – a lepusztultság meglehetősen előrehaladott fokán állt 2007-ben. A városáért harmincegy esztendeig dolgozó képviselő 1859-ben született, az emléktáblát születésének századik évfordulóján állították.

Az eredeti homlokzatát őrző, déli rész tetejét új, préselt cserép borítja fekvő tetőablakkal; az eljellegtelenített, északi részen szalagcserép. A középrizalittal tagolt, földszintes polgárház tengelyképlete: 2+(1+K+1)+2. Az eredeti kiképzésű házrészen a fröcskölt vakolatú lábazat fölött erőteljes övpárkány. Az alapfalfelület vízszintesen nűtozott; a tokosztók vonalában lévő, sima vakolatsáv fölött finomabb nűtokkal téglaburkolat hálózatát imitálták. A rizalit teljes felületét az utóbbi textúra jellemzi. A homlokzati szakaszok szélein váltakozó ritmusú armirozás. A belső spalettás, volutás ütközőlécű ablakok két oldalán valószínűleg időközben fejezetüket veszített pilaszterek vakolattükörrel és kannelurázással díszített törzsei. A parapeteken ezek posztamensei által közrefogott vakolattükör. Gyémántkváderek támasztják a szemöldököket: a középrizaliton törtvonalú tympanont, kétfelől törtvonalú szegmensívet. A háromrészes, tagolt, profilos főpárkány frízében padlásszellőzők. A lecsupaszított homlokzaton nyíló, vízszintes záródású szárazkapu még külön hangsúlyt kapott a főpárkány kiemelésével. A deszkakapuszárnyak fölött fölülvilágító. (2007)

Az épület ezen sajnálatos állapota mind annak frekventált helye, mind az utca névadója szempontjából föltétlenül és mielőbb orvoslandó volt, viszont ami született, az csak mindössze emlékeztet az eredeti mivességű homlokzatra. A homlokzatszínezés itt mindenképpen orvoslandó, valamint kedvező lenne rekonstruálni a lecsupaszított épületrész homlokzatképzését.

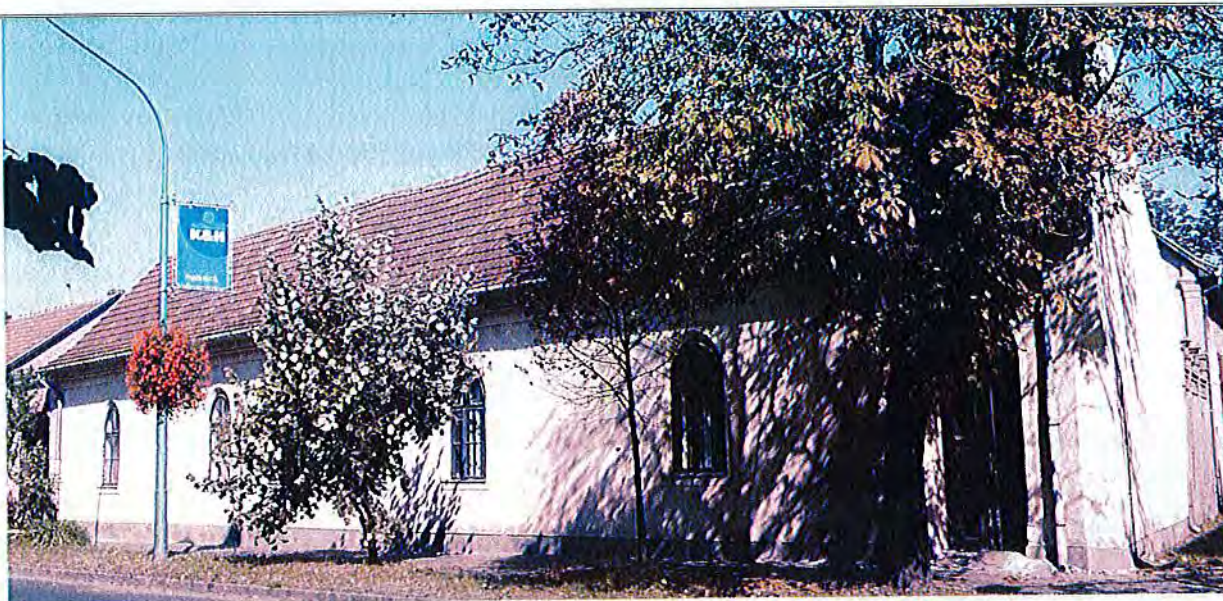
SOR-SZÁM	HRSZ.	KATEGÓRIA	CÍM	VÉDETTSÉG
35.	3190	lakóház	Dr. Holló Lajos u. 15. – köz	helyi védelem

A három utcára néző telek főutcai, földszintes, szalagcseréppel födött, alapjában igen koros lakóházának jelenlegi, egyszerű homlokzata utólagos átalakítás eredménye. Tengelyképlete: 1+4+1+K. Vakolt lábazata fölött lesimított, fröcskölt felületképzésű vakolat. A félköríves záródású ablakok körül sima vakolatkeret; az ablakok egyikén spaletta. A szintén félköríves záródású bejáratban art deco korabeli, filungos ajtó nyílik. Húzott főpárkánya is leegyszerűsített.

A teleknek a közre néző, másik, alápincézett épülete is figyelemreméltó art deco modorú homlokzatképzésével és 2007-ben még egyforma, kellemes arányban tagolt, nagyméretű ablakaival, fölül szegmensíves, nútozott szemöldökmezőkkel; mára két ablakot lecseréltek. A két ház között farkasfogas díszítésű, vakolatlan, tömör téglakerítés tagolt fejezetes pillérekkel.

Mindkét épületnél megoldandók a fölvizesedés okozta problémák.

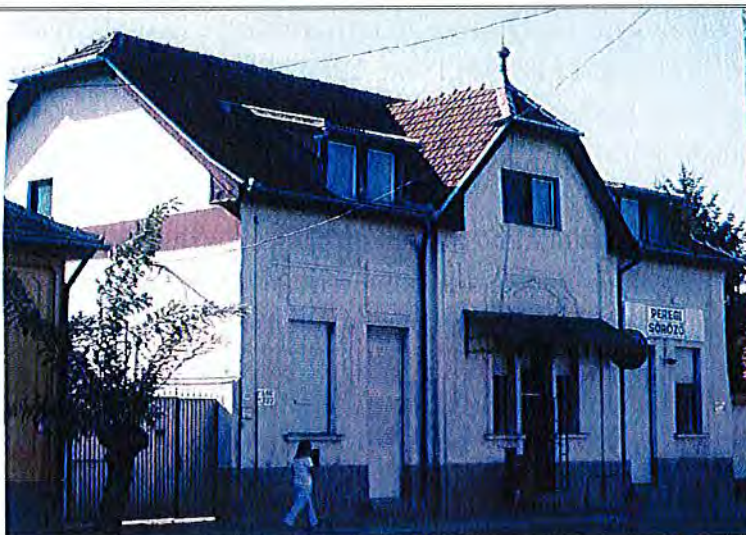
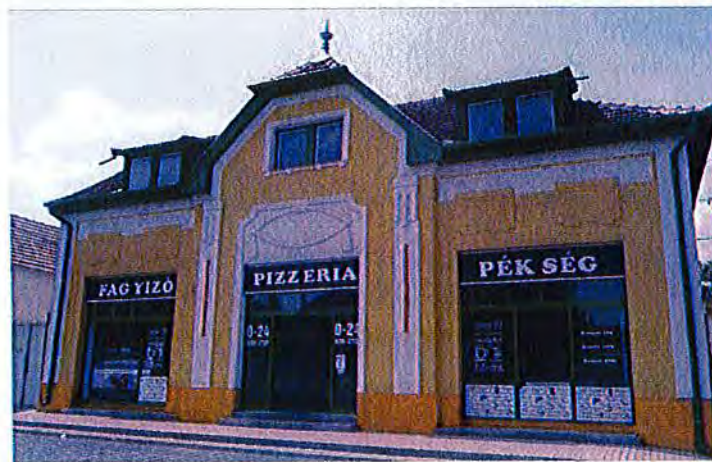
SOR-SZÁM	HRSZ.	KATEGÓRIA	CÍM	VÉDETTség
37.	5354	lakóház üzletekkel	Dr. Holló Lajos u. 26.	helyi védelem

Az art deco modorú, földszintes és beépített tetőterű, szalagcseréppel fődött épület homlokzatát csonkakontyos középrizalit tagolja műves csúcsdísszel. A tengelyképlet: 2+3iker+2, melyből három tengelyben ajtó nyílik. A magas lábazon jelenleg új, kőburkolatot imitáló, mázas kerámiaburkolat. A homlokzatot nagyvonalú, dekoratív vakolatornamentika borítja kissé esetlegesen összeválogatott elemekből. A középrizaliton stílusidegen, az ornamentikát nem tisztelő, zöld hullámlemez előtető durva vaskonzolokon. A tetőbe – a tetősík megemelésével – álló tetőablakokat építettek.

A jelenleg jó állapotú épület és környezete jó karban tartásáról továbbra is folyamatosan gondoskodni kell, kezelve a fölvizesedés okozta problémákat, valamint kedvező lenne a homlokzatszínezést visszafogottabbá változtatni. (A korábbi, hagyományos méretű nyílászáróknak nagy üzletportálokra való cserélése a homlokzat minőségének határozottan kárára vált.)

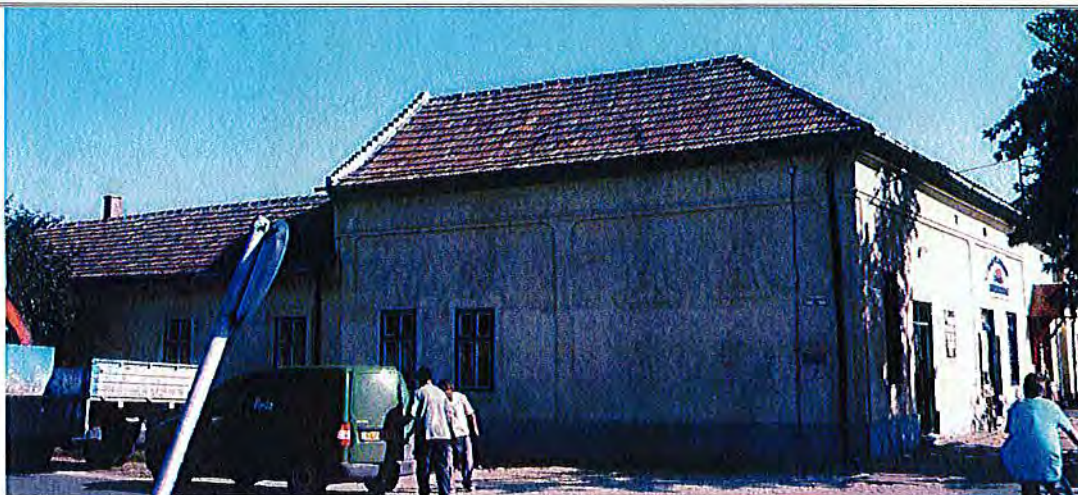
SOR-SZÁM	HRSZ.	KATEGÓRIA	CÍM	VÉDETTSÉG
38.	3221	lakóház üzletekkel	Dr. Holló Lajos u. 27. – Kőrösi Csonma Sándor u.	helyi védelem

Az art deco modorában átalakított, plasztikusság nélküli homlokzatképzésű, földszintes, szalagcserép födésű polgárház, a mellékutca felől háromtengelyes melléképülettel. A főépület tengelyképlete: 2+2vak/2+2+2, mely utóbbi, főutcai tengelyeken három üzlet osztozik háromféle kialakítású kirakatablakkal és bejáráttal. A vakolt lábazat fölött a fröcskölt felületű homlokzatok lizénák révén lekerekített sarkú falmezőkre osztottak. A mellékutca felől mindkét épületen hagyományos formájú ablakok sima vakolatkeretben, fölül magas, törtvonalú íves szemöldökmezőkkel. Széles, húzott főpárkánya egyszerű.

A jelenleg jó állapotú épület és környezete jó karban tartásáról továbbra is folyamatosan gondoskodni kell, kezelve a fölvizesedés okozta problémákat. Kedvező lenne a főhomlokzat jobb szélső üzleténél az eredeti ornamentika visszaállítása, valamint az oldalhomlokzatra kitett légkondicionáló áthelyezése kevésbé zavaró helyre.

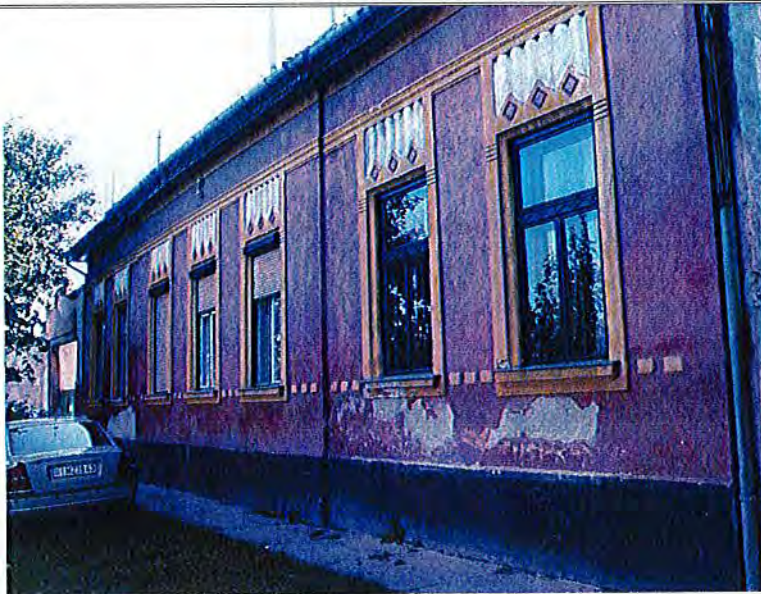
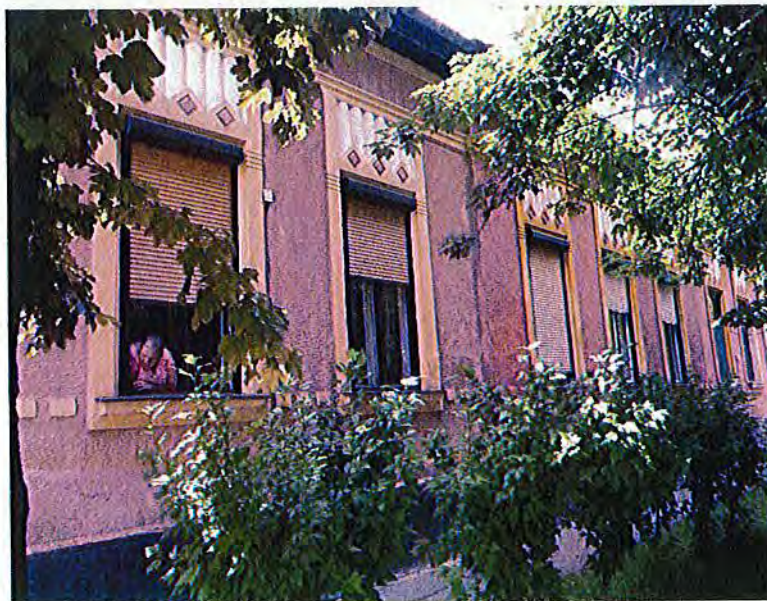
SOR-SZÁM	HRSZ.	KATEGÓRIA	CÍM	VÉDETTISÉG
39.	5318	lakóház	Dr. Holló Lajos u. 34. – Nádasdy Kálmán u.	helyi védelem

Az art deco modorban átalakított, földszintes, szalagcseréppel fődött polgárház homlokzatát középrizalit tagolja a 2+3+2 tengelyképlet szerint. A vakolt lábazat fölött dekoratív hálózat borítja a homlokzatot: a mívés tokosztójú ablakok körül sima vakolatkeret, mely fölül magas, kanneluraszerű textúrával kitöltött, cakkos aljú szemöldökmezőt is közrefog; a vakolatkereteket alul téglalapok sormintája, fölül a háromrészes főpárkány alsó sávja köti össze. A főpárkányt fölül díszített deszka szegélyezi. A kötött kapukeret fölött tekintélyes, szegmentíves oromzat; a nyílásban stílusedegen, bádog kapuszárnyak.

Megoldandók a fölvizesedés okozta problémák.

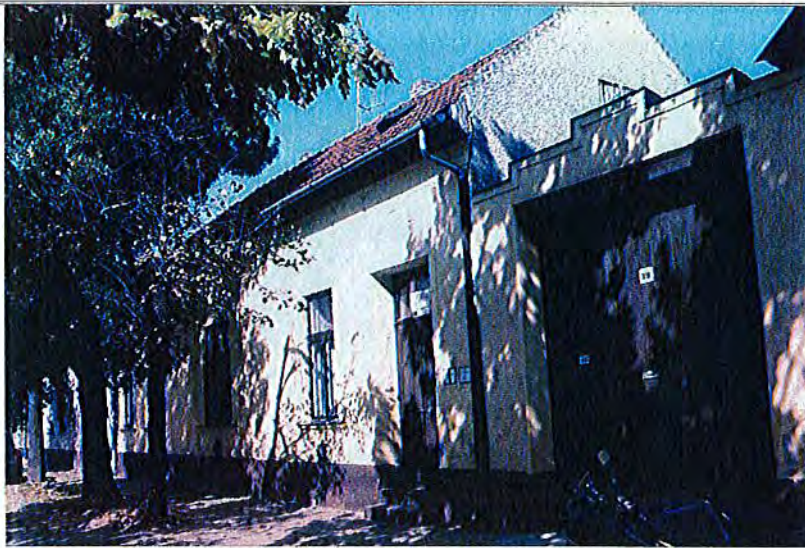
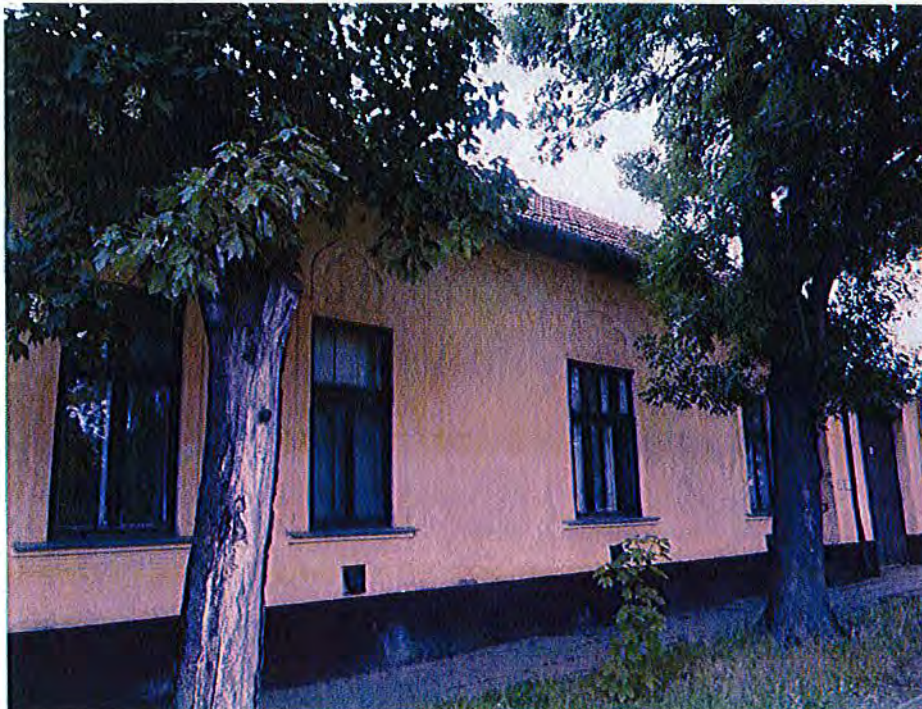
SOR-SZÁM	HRSZ.	KATEGÓRIA	CÍM	VÉDETTSÉG
40.	3232	lakóház üzlettel	Dr. Holló Lajos u. 39.	helyi védelem

A jelenleg provinciális art deco modorú, földszintes, szalagcseréppel fődött épület homlokzatát lizénák révén lekerekített sarkú falmezők tagolják a 2+1+1+A tengelyképlet szerint. A díszített tokosztójú, hagyományos formájú ablakok sima vakolatkerete fölött háromkaréjos szemöldökmező. A boltajtót összecsukható spaletták védik. Az egyszerű, húzott főpárkányt díszített deszka szegélyezi. Az épület mellett lépcsőzetes oromzatú, kötött deszkakapu rézkilincsel.

A jelenleg jó állapotú épület és környezete jó karban tartásáról továbbra is folyamatosan gondoskodni kell, megoldva a fölvizedés okozta problémákat.

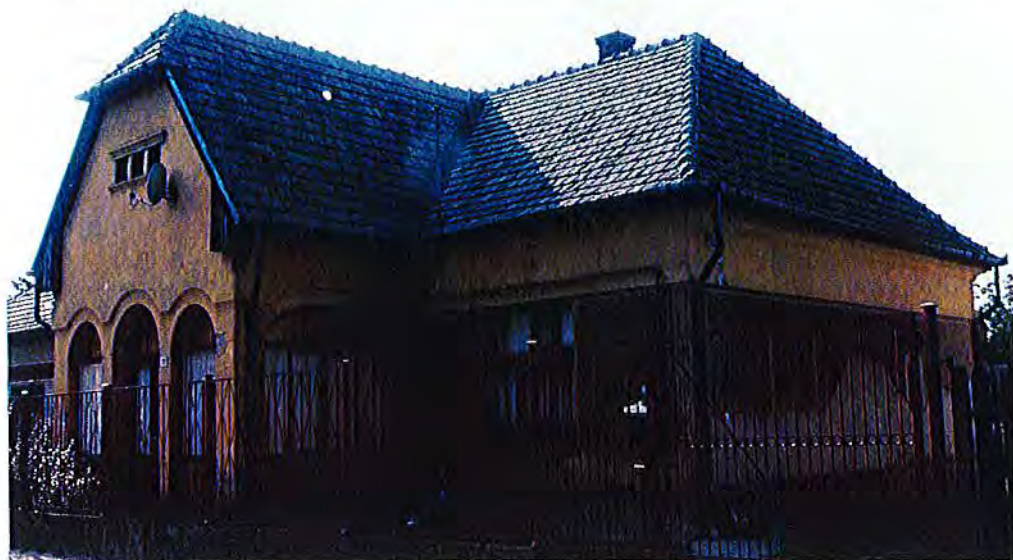
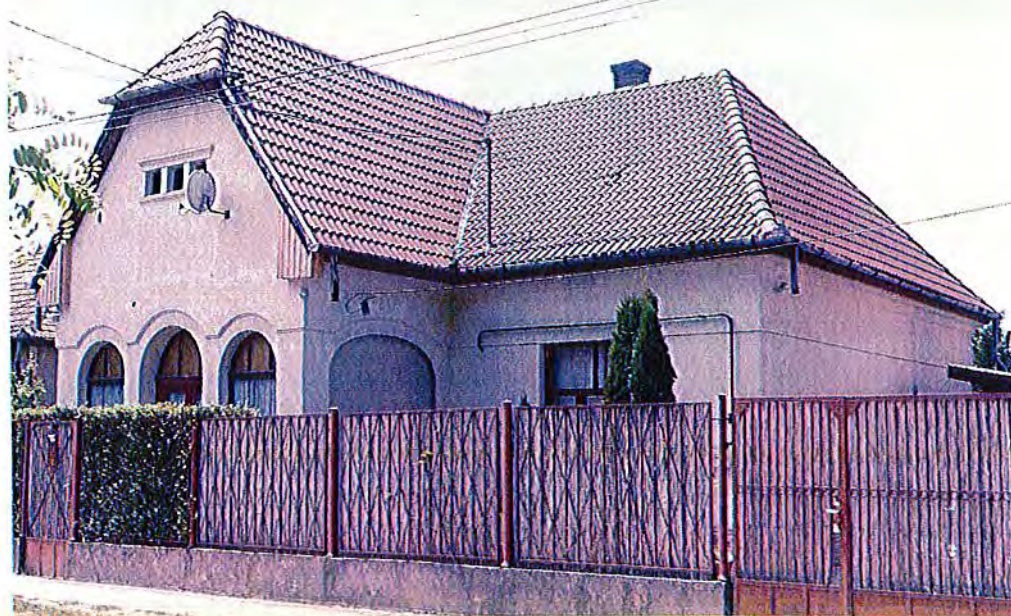
SOR-SZÁM	HRSZ.	KATEGÓRIA	CÍM	VÉDETTISÉG
57.	4751	lakóház	Liszt Ferenc u. 7.	helyi védelem

A szerény, art deco modorú, tagolt tömegű, földszintes, szalagcseréppel fődött, előkertes lakóház jellegzetes motívuma a csonkakontyos oromfallal előreugró, bőséges üvegezésű veranda, melyen vakolatszegéllyel kísért, félköríves és kosáríves nyílások sorakoznak mindössze kacsú pillérekkel elválasztottan. Rajtuk kívül vízszintes záródású és újabb, jellegtelen nyílászárók is láthatók; a korabeli ablakok tokosztóját hullámvonal díszíti. A húzott főpárkány egyszerű; két húzott vakolatsáv fogja közre az oromzat hármás iker padlásszellőzőjét.

A közelmúltban följújtott épület és környezete jó karban tartásáról továbbra is folyamatosan gondoskodni kell, kezelve a fölvizedés okozta problémákat.

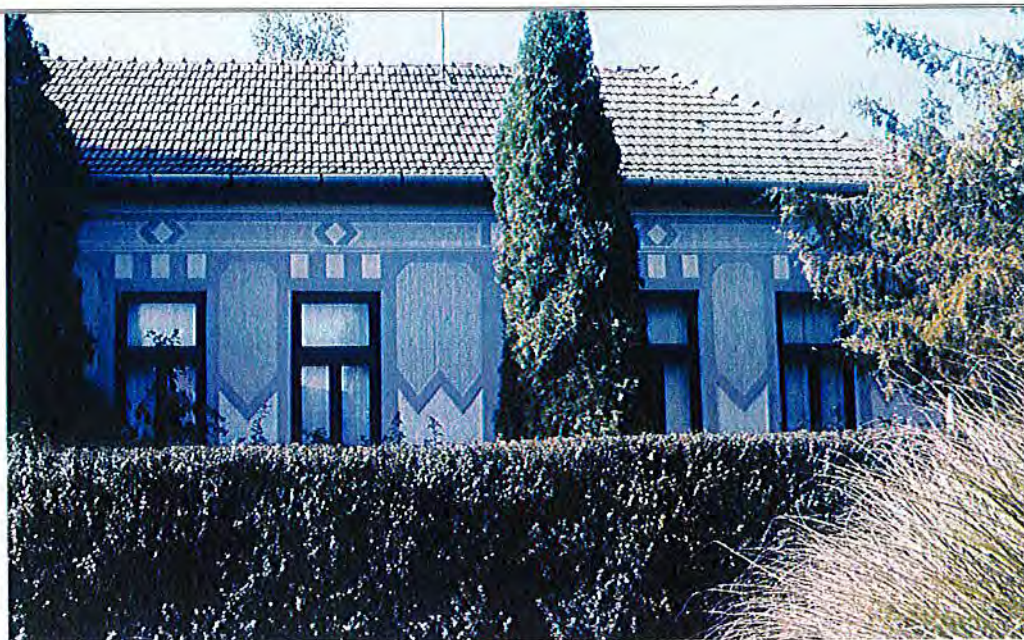
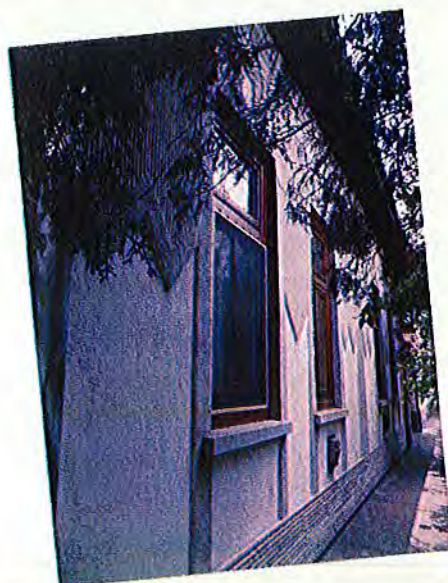
SOR-SZÁM	HRSZ.	KATEGÓRIA	CÍM	VÉDETTSEG
58.	4993	lakóház	Lónyai u. 6.	helyi védelem

Az art deco modorában ténylegesen különlegesen dekoratív homlokzatú a földszintes, szalagcseréppel fődött, 2+2 tengelyképletű lakóház. A stílusidegen kőcsíkokkal burkolt lábazat fölött lizénaszzerű vakolatsávok tagolják a homlokzatot sűrűn nűtozott vakolatmezőkkel. A belső spalettás hullámdíszes tokosztójú ablakok fölött három-három zömök téglalapból képezett szemöldöksáv. A hagyományost visszaidézö, széles főpárkányon jelképes profilok és hullámdíszes deszka. Bejárata a megszokottnál alacsonyabb, új deszkakapu.

A jelenleg jó állapotú épület és környezete jó karban tartásáról továbbra is folyamatosan gondoskodni kell. A homlokzatszínezés visszafogottabbra változása kedvezö, a keskeny kőcsíkokkal burkolt lábazat stílusidegen.

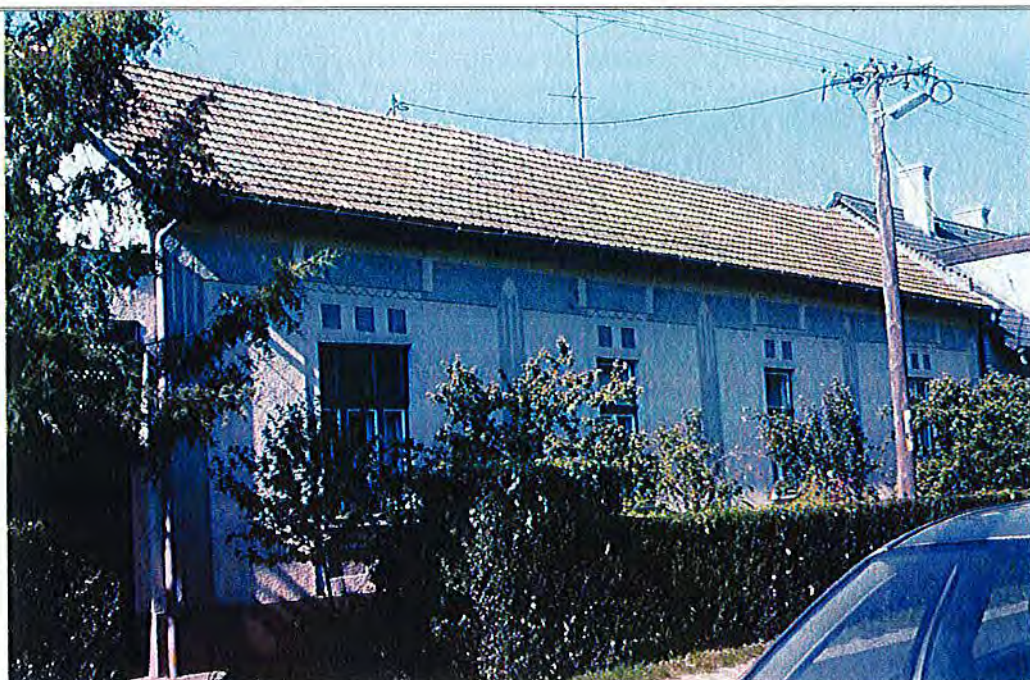
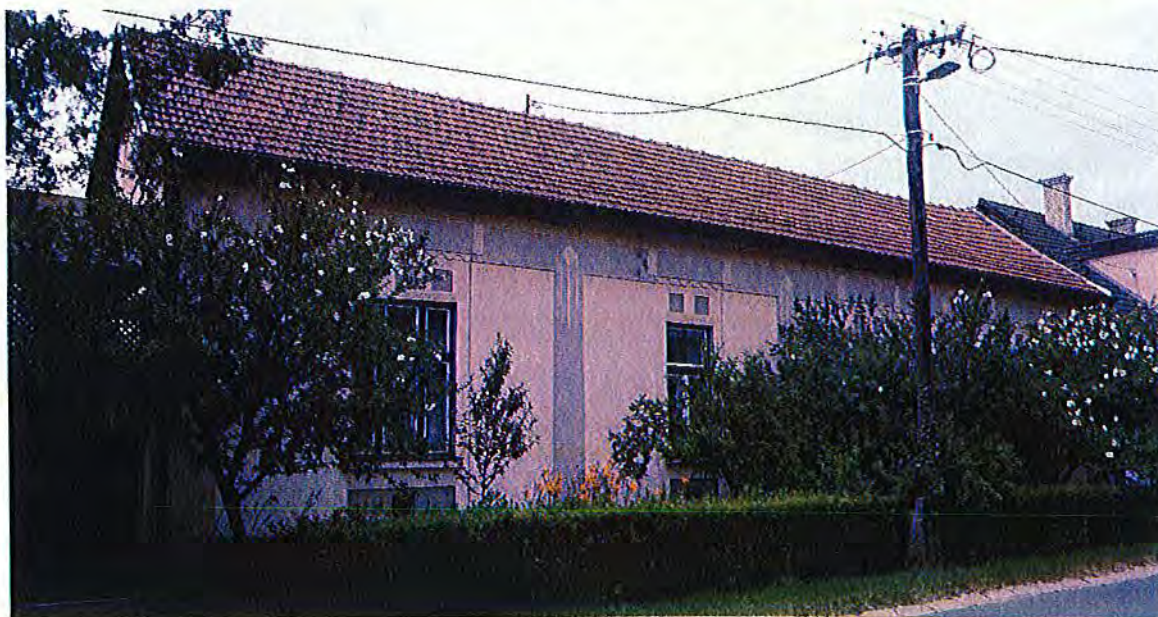
SOR-SZÁM	HRSZ.	KATEGÓRIA	CÍM	VÉDETTISÉG
59.	4992	lakóház	Lónyai u. 8.	helyi védelem

Az art deco modorú, földszintes, szalagszerűvel fődött lakóház homlokzatát lizényszerű vakolatsávok tagolják az 1+1+1+1 tengelyképlet szerint. A vakolt lábazat fölött fröcskölt vakolat borítja a falat. A négy, hullámvonalas tokosztójú ablak közül egy-egy széles, háromszárnyú nyílás fog közre két keskenyebb kétszárnyút. A széles, nagyvonalú elemekkel tagolt főpárkányt profilos deszka szegélyezi. Az új deszkakapu fölött apácarács.

A jelenleg jó állapotú épület és környezete jó karban tartásáról továbbra is folyamatosan gondoskodni kell.

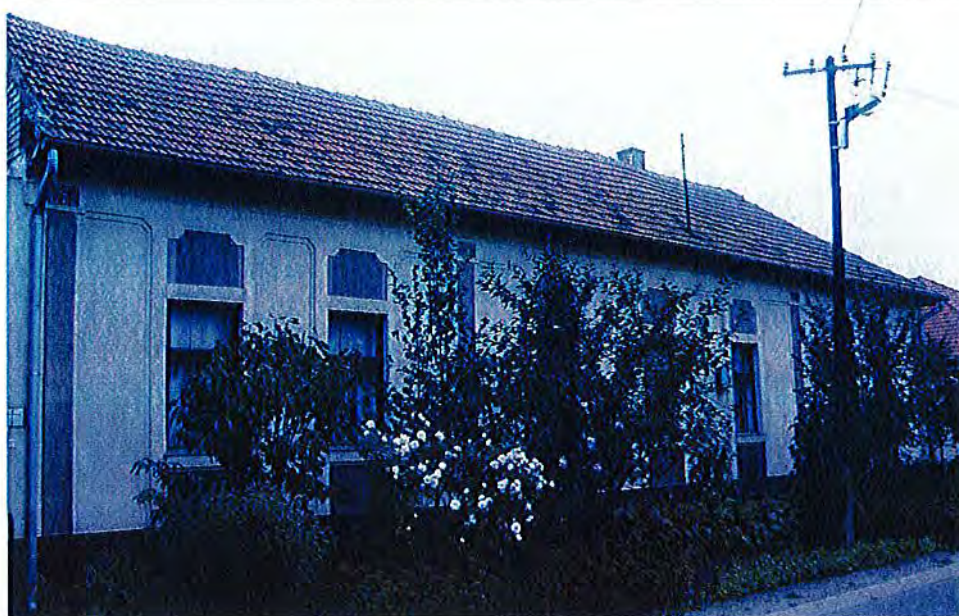
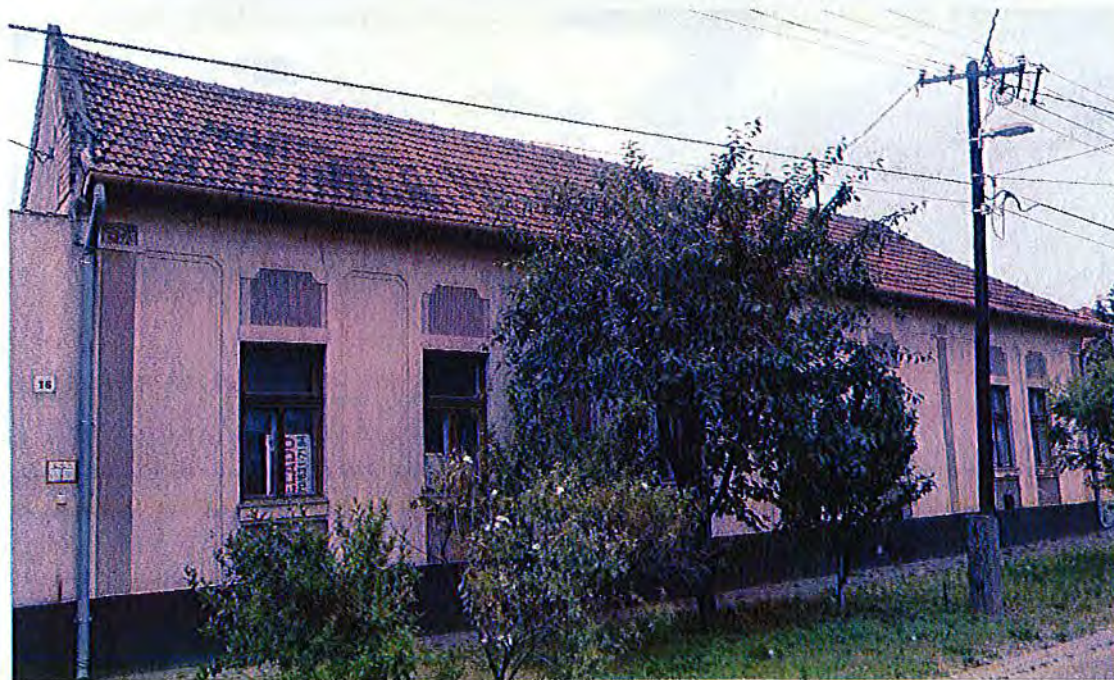
SOR-SZÁM	HRSZ.	KATEGÓRIA	CÍM	VÉDETTSÉG
60.	4981	lakóház	Lónyai u. 16.	helyi védelem

A provinciális art deco modorú, földszintes, szalagcseréppel fődött lakóház egyszerű eszközkészletű homlokzatát jelképes lizénák tagolják a 2+3+2 tengelyképlet szerint. A belső spalettás, igényes kivitelű ablakok között magas, szegélyes, mélyített vakolattükrök; a nyílások a papapetmezőkkel és a sűrűn nútozott szemöldökmezőkkel összefűzött egységet képeznek. A ház mellett díszített a kötött deszkakapu.

A jelenleg jó állapotú épület és környezete jó karban tartásáról továbbra is folyamatosan gondoskodni kell.

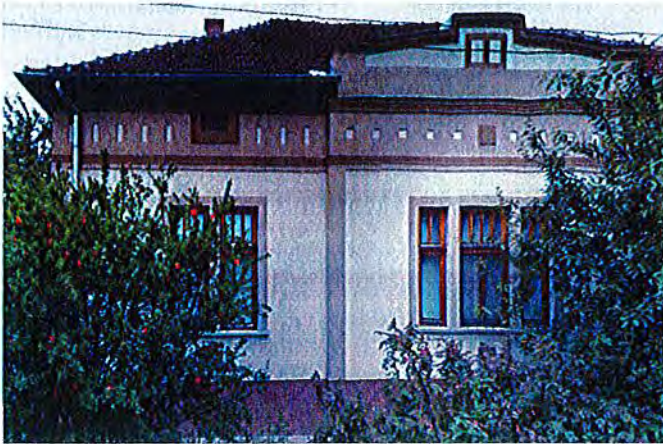
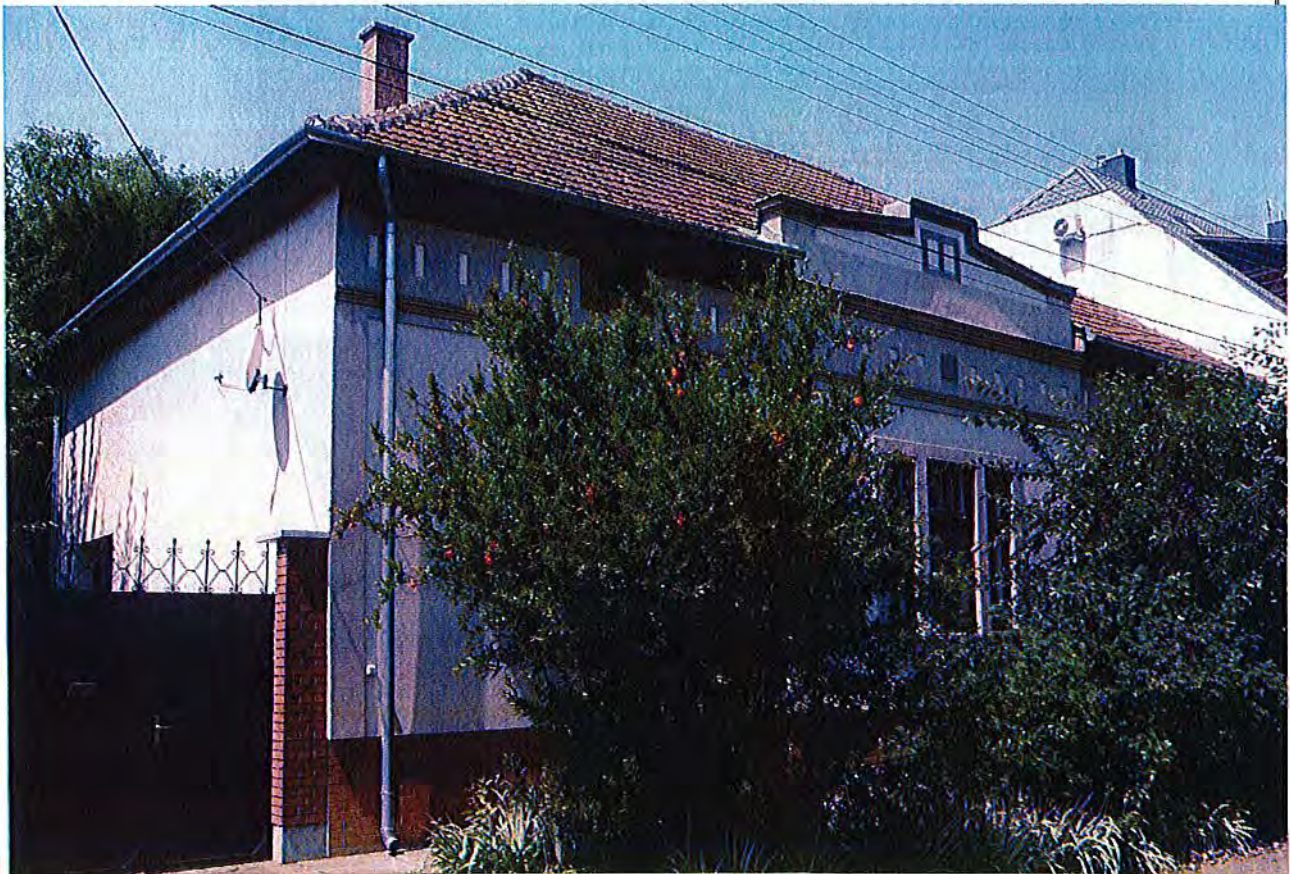
SOR-SZÁM	HRSZ.	KATEGÓRIA	CÍM	VÉDETTSÉG
61.	55	lakóház	Marosvásárhelyi u. 11.	helyi védelem

A *Tisztviselőtelep* jellegzetes, art deco modorú, földszintes, lépcsőzetes oromzattal hangsúlyozott, középrizalittal tagolt homlokzatú lakóháza, melynek tengelyképlete 2iker+3iker+2iker. A szalagcsereppel fődött, kontyolt tető előtt az oromzaton vak iker-padlásablak. A lábazon téglaburkolat. A mives osztású ablakok sima vakolatkeretbe foglaltak. Az igen széles főpárkányban geometrikus díszítősor. A ház mellett a helyben jellegzetes, vaskeretbe

foglalt bádlogkapu.

A jelenleg jó állapotú épület és környezete jó karban tartásáról továbbra is folyamatosan gondoskodni kell.
