Kiskunfélegyháza Város Önkormányzata Képviselő-testületének 18/2021. ()
önkormányzati rendelete

**Kiskunfélegyháza város településképének védelméről szóló 12/2018. (IV.27.) önkormányzati
rendelet módosításáról**

Helyi védettségű építmények, közterületi műalkotások, táji értékek listája

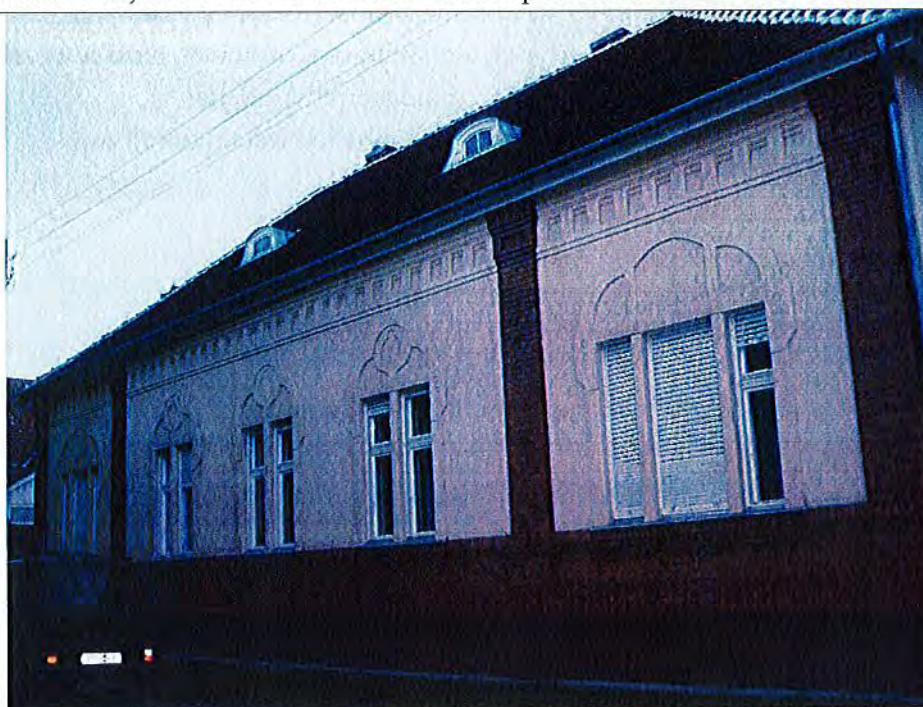
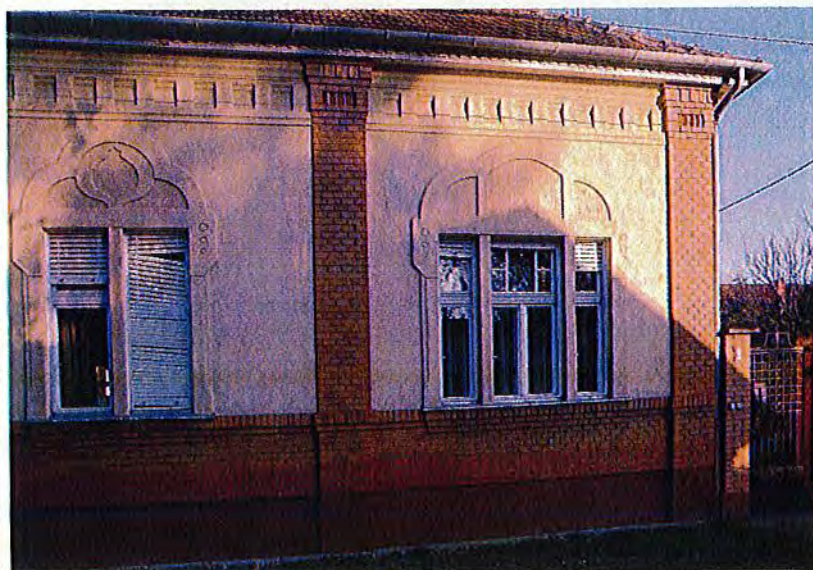
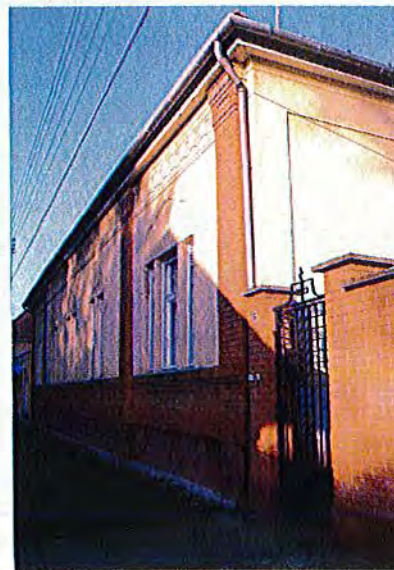
SOR-SZÁM	HRSZ.	KATEGÓRIA	CÍM	VÉDETTség
62.	479	lakóház	Mártírok u. 6.	helyi védelem

Az art deco modorú, alápincézett, földszintes, szalageseréppel fődött polgárház homlokzatát téglapilasztetek tagolják a 3iker+3x2iker+3iker tengelyképlet szerint. Az egyetlen pinceablakkal áttört, vakolt lábazat fölött, a könyöklők magasságában téglából kirakott övpárkányig téglaburkolat borítja a falat. A vakolatkeretbe foglalt ikerablakok fölött kétféle hármassíves szemöldökmező sűrű nütözással. A széles, egyszerű kiképzésű, díszített deszkával szegett főpárkány frízét mélyített négyzetek sora tagolja. A tetőn két törtvonalú íves, kicsi padlásablak.

A jelenleg jó állapotú épület és környezete jó karban tartásáról továbbra is folyamatosan gondoskodni kell, kezelve a fölvizesedés okozta problémákat.

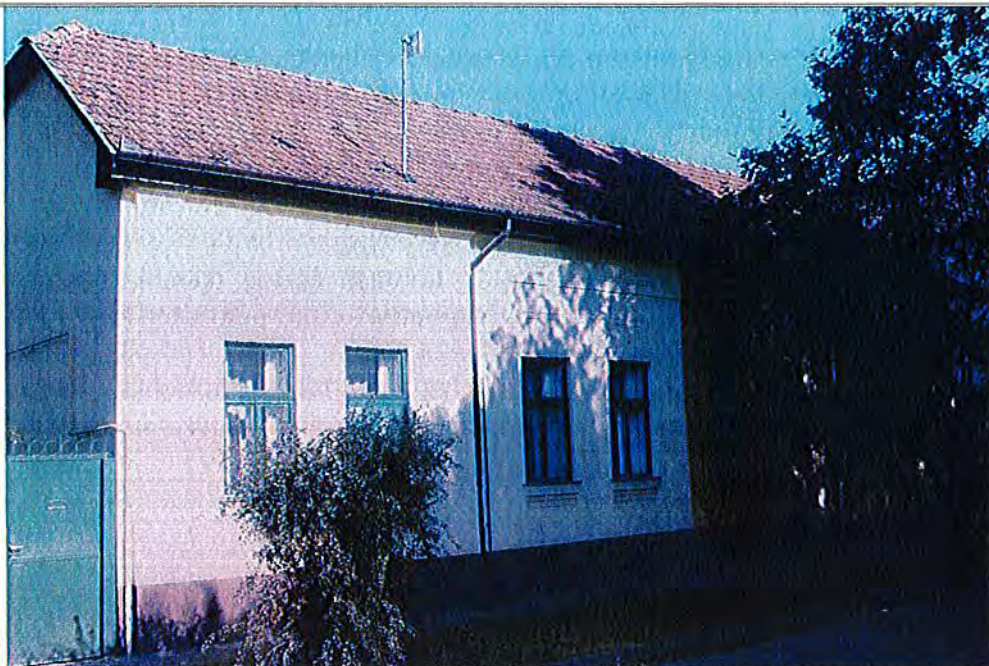
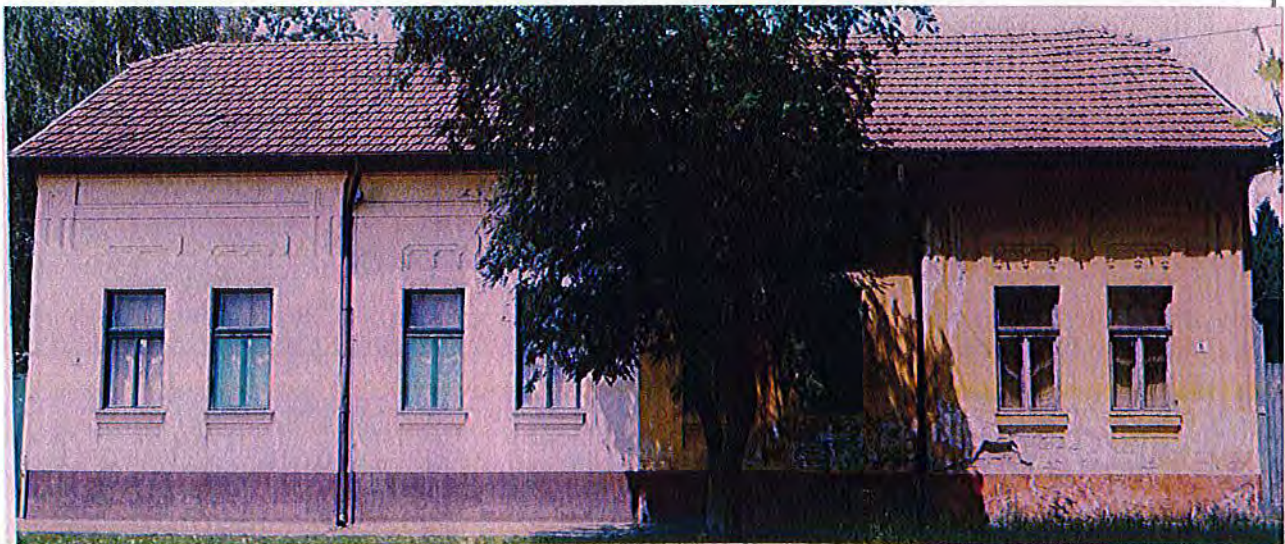
SOR-SZÁM	HRSZ.	KATEGÓRIA	CÍM	VÉDETTSÉG
63.	143, 144		Mezősi Károly u. 1-3.	helyi védelem

Az art deco modorú, földszintes, szalagcseréppel fődött lakóház visszafogottan tagolt homlokzatán a nyílások a 2+4+2 tengelyképlet szerint sorakoznak. A díszített tokosztójú ablakok körül dekoratív vakolatdísz: a parapeten mélyített vakolattükör; fölül hárombojtos szemöldökmező. A széles főpárkány egyszerű, húzott.

Az elkövetkező homlokzatförlújítás során megoldandók a fölvizesedés okozta problémák, valamint egységes homlokzatszínezés szükséges.

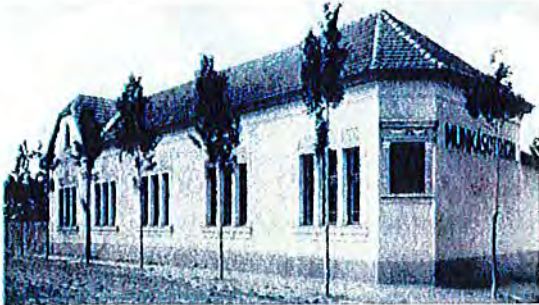
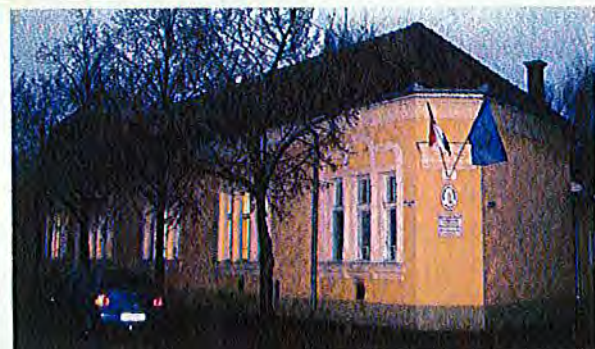
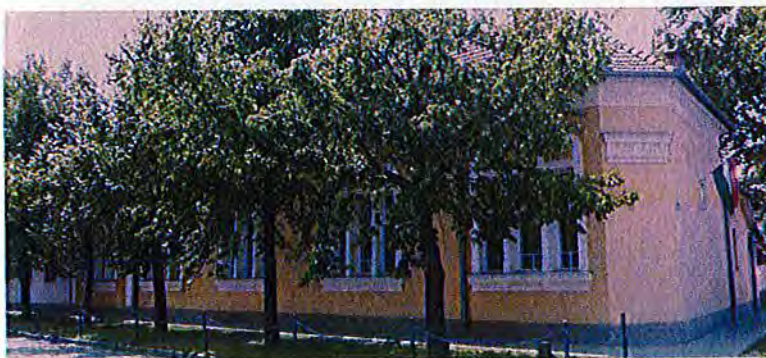
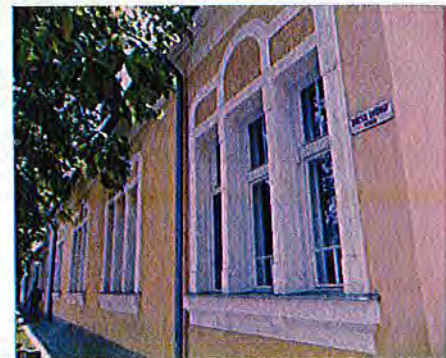
SOR-SZÁM	HRSZ.	KATEGÓRIA	CÍM, MEGNEVEZÉS	VÉDETTSÉG
64.	148	közintézmény	Mezősi Károly u. 2. – Dózsa György u. v. munkásotthon, ma óvoda	helyi védelem

Az art deco modorú, földszintes, két utcára néző, lesarkított tömegű háznak mindössze a hosszoldalán nyílnak nagyméretű, hármás ikerablakok. Sajátos módon ezen homlokzat legszélére helyezték a kannelurázott törzsű pilaszterekkel közrefogott sarokrízalitot; főpárkánya helyén az említett fölirat; fölötte a csonkakontyos, cakkssorral szegélyezett oromfalon dekoratív keretezésű, lesarkított, finom osztású padlásablak. A szintén finoman osztott ikerablakokat egységesen szegélyes, sima vakolatsáv keretezi, fölül tagolt, hármásívű, sűrű nűtozású szemöldökmezővel, alul széles könyöklősávval. A tengelyképlet 3iker+4x3iker. Az épület keskeny lesarkítására mindössze egy rövid, háromrészes párkányszakaszt helyeztek húzott profilokkal, a frízben három triglif között két füzér. A hangsúlyos, húzott főpárkányt deszkával szegélyezték.

A jelenleg jó állapotú épület és környezete jó karban tartásáról továbbra is folyamatosan gondoskodni kell.

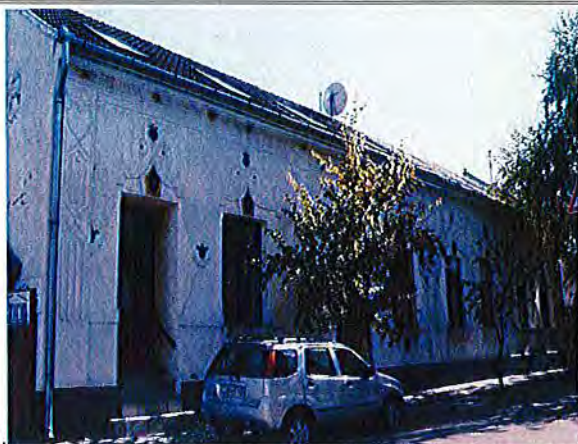
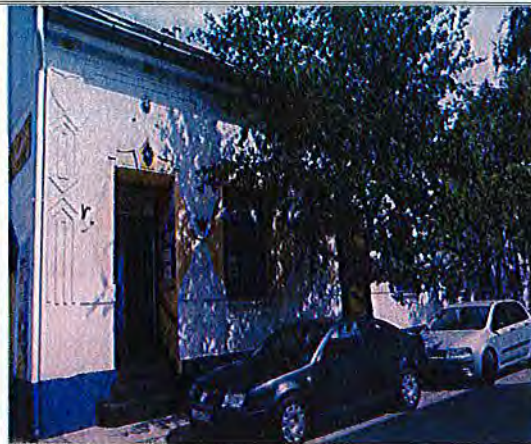
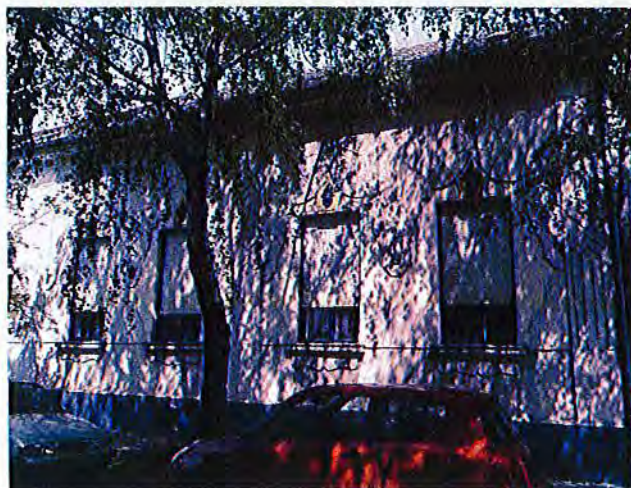
SOR-SZÁM	HRSZ.	KATEGÓRIA	CÍM, MEGNEVEZÉS	VÉDETTSÉG
65.	1855	lakóház üzletekkel	Molnár Béla u. 2. – Béke tér, Fekete-ház	helyi védelem

Sajátos módon tűzfalszerű bütykivel néz a városképileg különösen fontos térre. Telkének tér felőli oldala mentén – már korábban – egy alacsony, minőségét tekintve jelentéktelen épület csatlakozott hozzá; a közelmúltban a reklámfelületként használt bütyü elé építettek egy brutális megjelenésű, teljesen reklámokba csomagolt pincelejárót. Az eredetileg csak lakóházként szolgáló polgárház maga is – üzletek kialakítása során – sajnálatosan stílusidegen, hátrányára való nyílás-átalakításokat kellett elszenvedjen.

Az alapincézett, földszintes, kettős hódfarkú cserépfödésű polgárház tetőterét részben beépítették, amit fekvő tetőablakok jelenléte mutat. A vakolt lábazatot áttörik a pinceablakok. A homlokzat egészét hálószerű teljességgel beborítja a kis plasztikájú, de igen dekoratív mustra. A falfelületen a dekoratív felületi plasztikát kevés, pontszerű, mázas kerámiadísz egészíti ki; összességében érződik némi esetleges, magyaros jelleg. A nyílások körüli díszítő motívum magas záróköt idéz; alul rövid, íves vonalú vakolatkötény.

A falfelületet lizénák tagolják az $(A+1)+(A+1)+2+2$ tengelyképlet szerint, ahol a két boltajtót egészen frissen nyitották ablakok helyén. A pince miatt emelt padlószintet csak igen magas előlépcsővel lehet elérni, melyet stílusidegen csempével burkoltak; az új ajtók ugyanezért mélyen ülök. A kényelmes méretű, hagyományos ablakok itközőlécét kevés díszítéssel látták el; a két újonnan gyártott, hőszigetelő üvegezésű ablaknak a többitől való elütése nyilvánvaló. A hangsúlytalan, húzott főpárkányban a konzolokra utal a kerámiadíszek ritka sora.

A jelenleg jó állapotú épület és környezete jó karban tartásáról továbbra is folyamatosan gondoskodni kell.

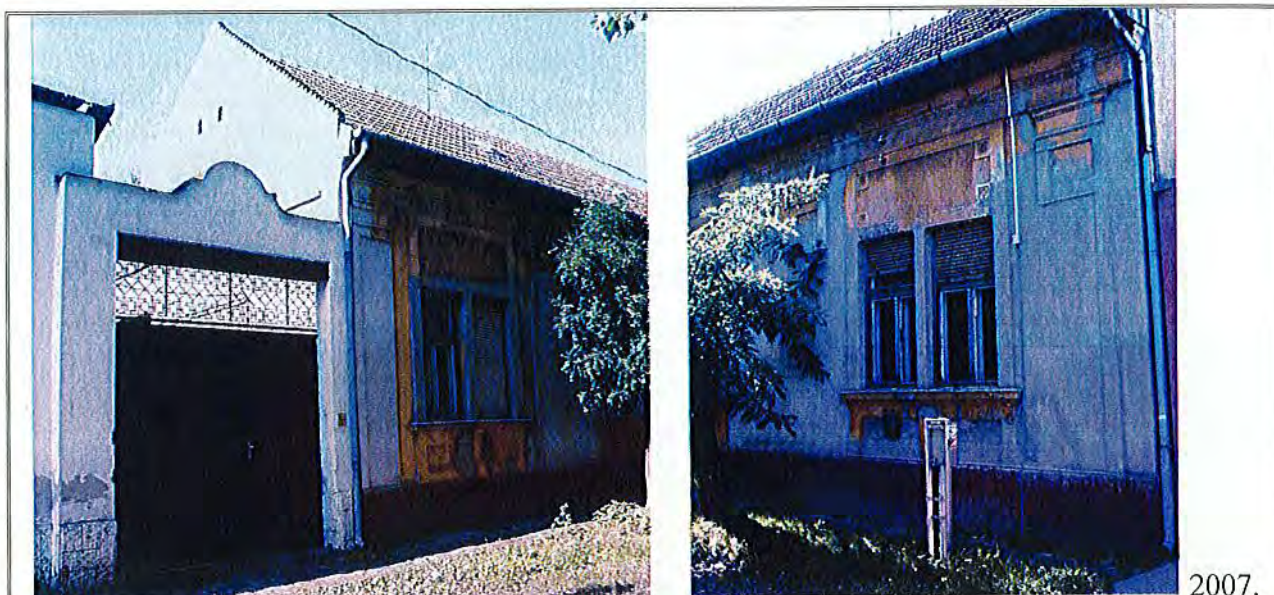
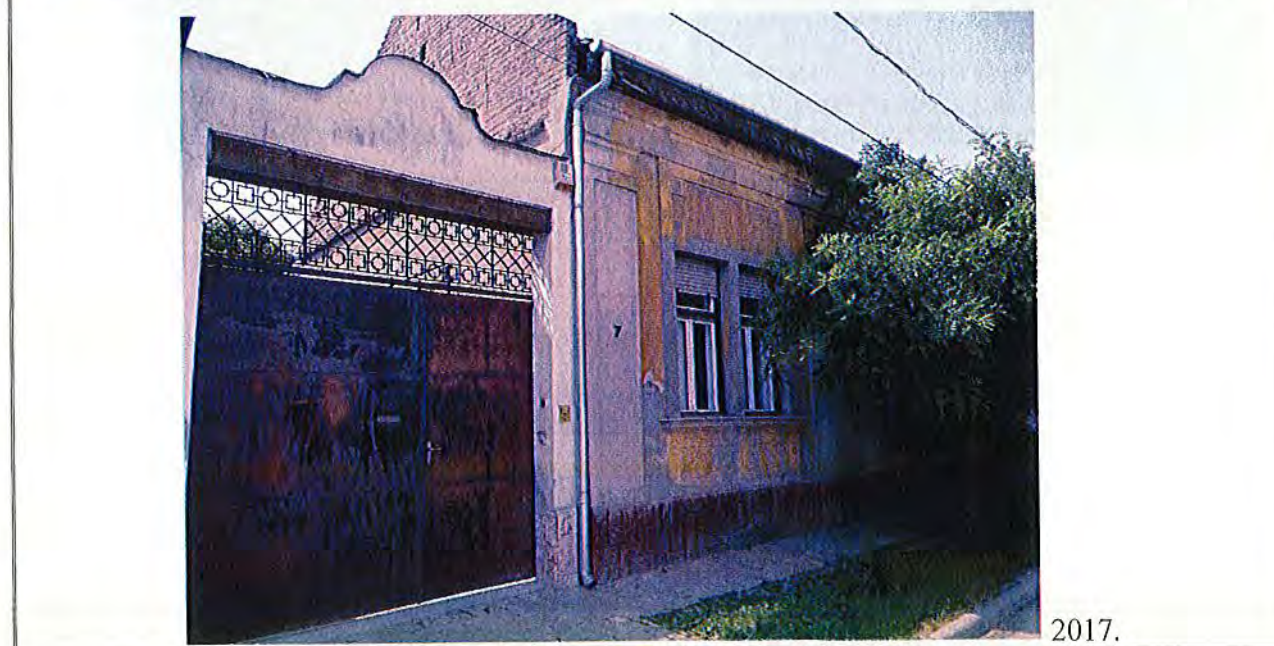
SOR-SZÁM	HRSZ.	KATEGÓRIA	CÍM, MEGNEVEZÉS	VÉDETTSÉG
66.	1762	lakóház	Molnár Béla u. 7.	helyi védelem

Egy négyemeletes lakóház szomszédságában meghúzódó, valószínűleg eklektikusból átalakítottan art deco modorú, földszintes, szalagcseréppel fődött lakóház. Homlokzatát toszkán jellegű pilaszterek maradványai tagolják a 2iker+ 3iker+2iker tengelyképlet szerint. A lábazon rusztikus felületű, téglalap alakú köelemekből álló burkolat textúrája látható. Az ikerablakokat keretező, sima vakolatsávok egyúttal összefogják a sűrű nutozású, magas szemöldökmezőt, valamint a mélyített vakolattükrös parapetet is. A húzott, tagolt főpárkányt díszített deszka szegélyezi. Az épület mellett szép, törtvonalú íves oromzatú falkeretben jellegtelen, rozsdás bádogkapu.

Az esedékes homlokzatfölvújítás során kiemelt figyelemmel kell megőrizni, illetve visszaállítani a homlokzati elemeket, egyúttal megoldani a fölvizesedés okozta problémákat.

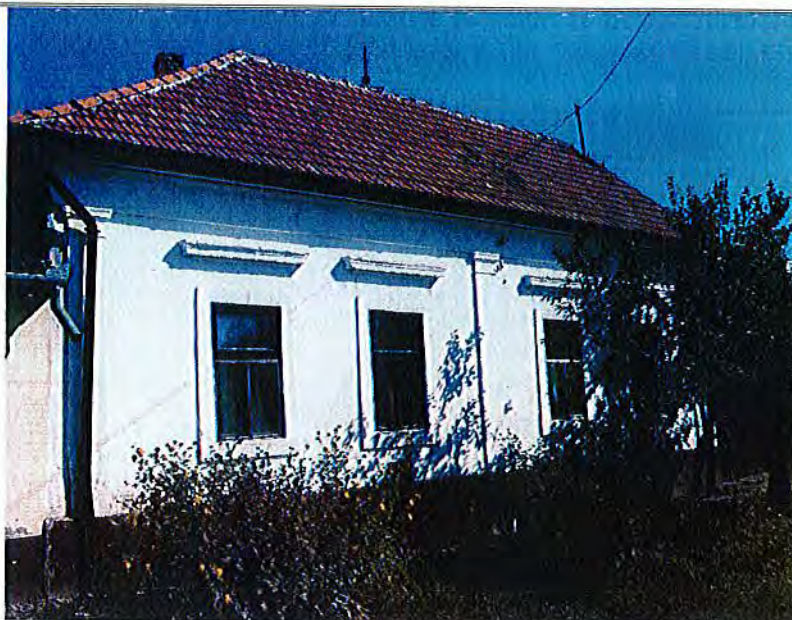
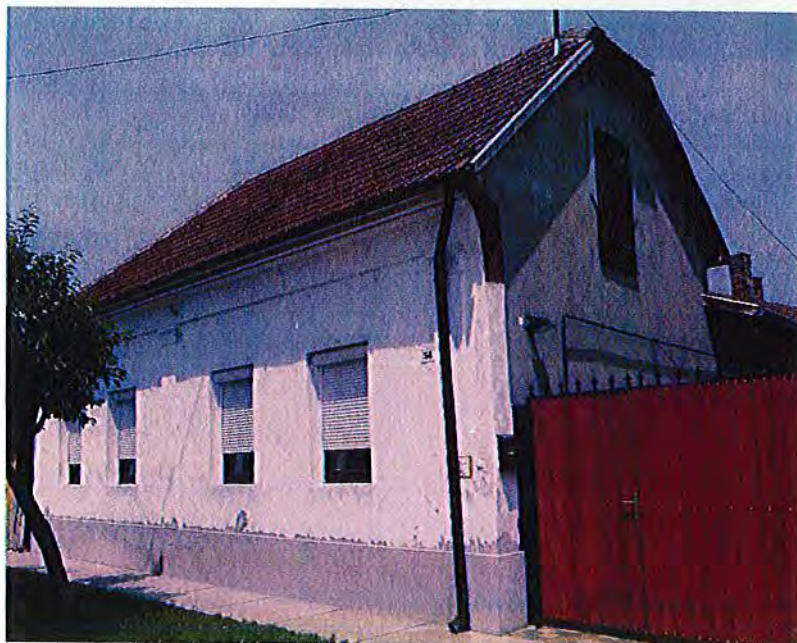
SOR-SZÁM	HRSZ.	KATEGÓRIA	CÍM, MEGNEVEZÉS	VÉDETTSÉG
67.	1818	lakóház	Molnár Béla u. 54.	helyi védelem

A klasszicista hangulatú, földszintes, szalagcseréppel fődött lakóház tapasztott homlokzatát toszkán jellegű pilaszterek tagolják a 2+2 tengelyképlet szerint. Lábazata vakolt. A hullámdíszes tokosztójú ablakok körül sima vakolatkeret volt, melyhez halványan érvényesülő frízen keresztül vízszintes szemöldök kapcsolódott. Az ablakokat a közelmúltban stílusidegen módon osztás nélküli formájúakra cserélték, külső szekrényes, műanyag redőnyökkel. A pilaszterekre támaszkodik az egyszerű, széles főpárkány. Az épület mellett jellegtelen, csúnya bádogkapu.

Az elpusztított homlokzati elemek – ablakok és vakolatkeretezésük a szemöldökökkel – visszaállítandók; anélkül kérdéses, hogy méltó-e a helyi védelem minősítésre.

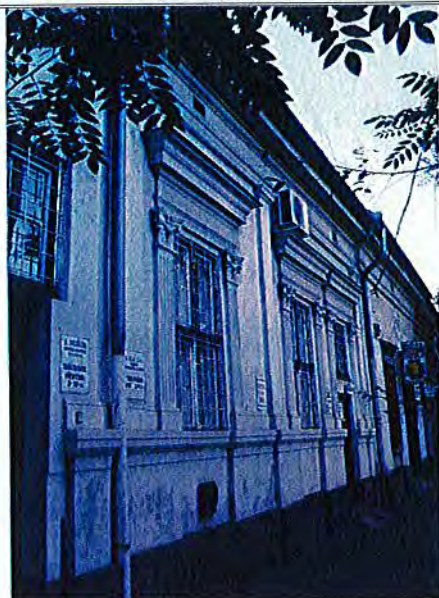
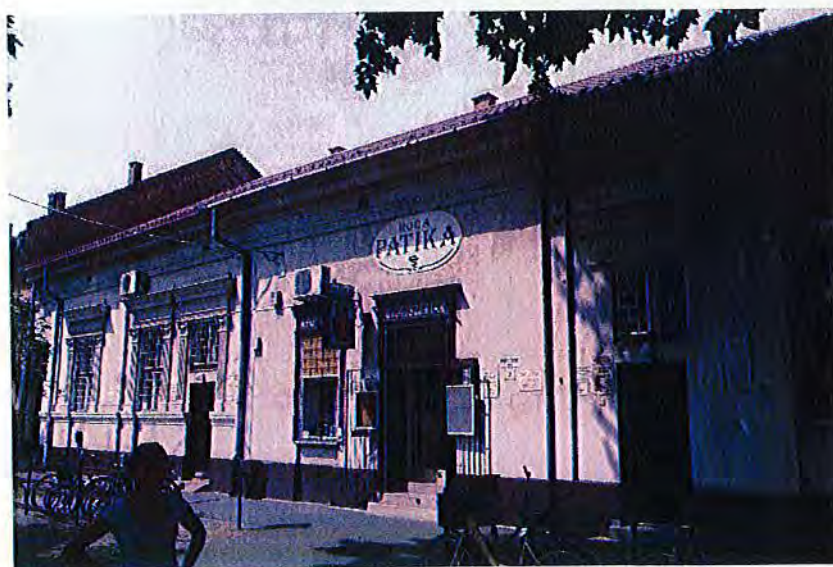
SOR-SZÁM	HRSZ.	KATEGÓRIA	CÍM, MEGNEVEZÉS	VÉDETTSÉG
68.	521, 522		Móra Ferenc tér 2.	helyi védelem

A későeklektikus, részben átalakított és lesimított, földszintes, új cseréphéjalású épület homlokzatát aszimmetrikusan elhelyezett középrizalit, valamint toszkán jellegű pilaszterek tagolják az (A+1)+(1+A)+(1+A)+2 tengelyképlet szerint. A vakolt lábazat fölött fröcskölés borítja a gazdag ornamentikájú homlokzatot. A középmagasságban osztott ablakokon pilaszterként díszített ütközőlécek; kétfelől zömök, kompozit fejezetű pilaszterek magas, gazdagon tagolt, erőteljes, vízszintes szemöldököt hordanak. Az összefüggő, profilos könyöklők övpárkányt képeznek. A széles, húzott főpárkány frízében kevés padlásszellőző.

Az alapjában jó állapotú épület és környezete jó karban tartásáról továbbra is folyamatosan gondoskodni kell, kezelve a fölvizesedés okozta problémákat.

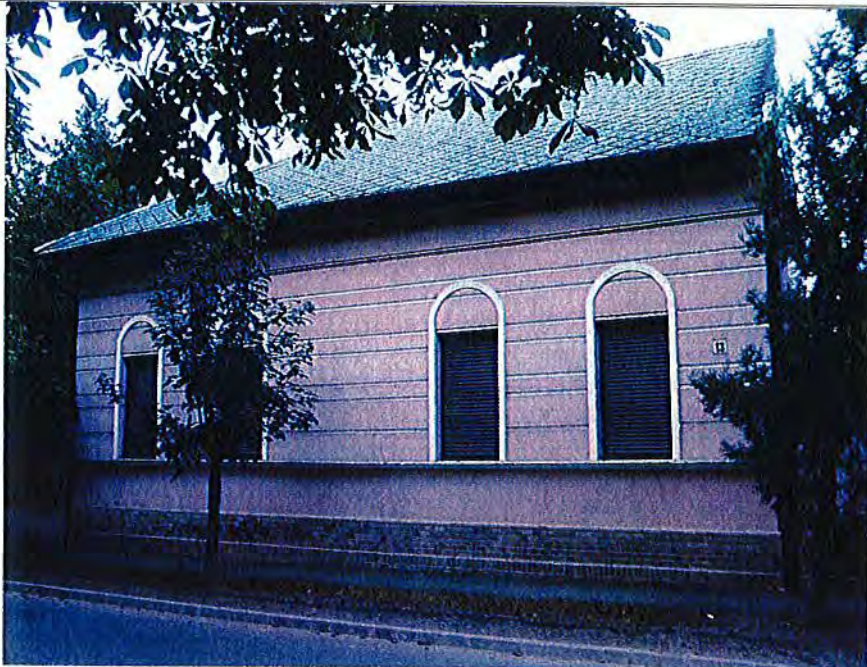
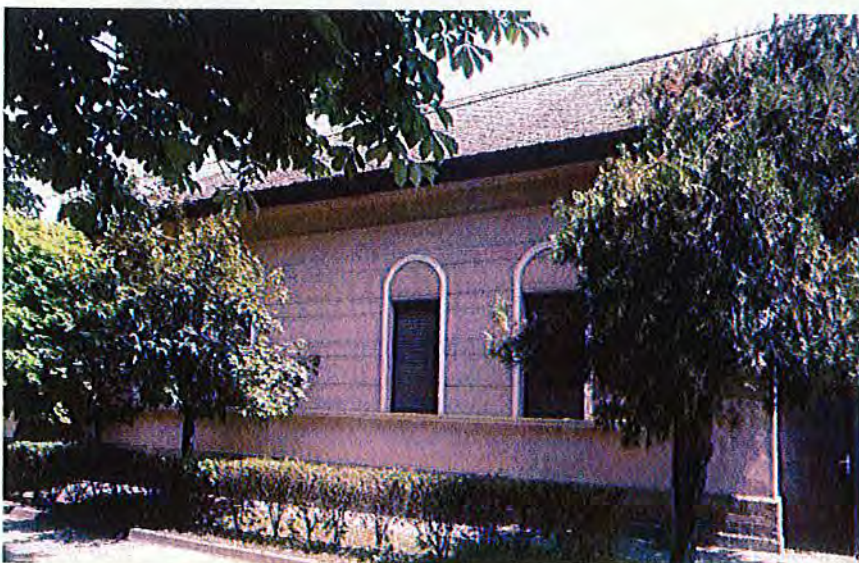
SOR-SZÁM	HRSZ.	KATEGÓRIA	CÍM, MEGNEVEZÉS	VÉDETTSÉG
74.	3210	lakóház	Oskola u. 19.	helyi védelem

A szerény art deco modorú, alapincézett, földszintes, szalagcseréppel fődött lakóház alapján tömegével figyelemreméltó. Vakolt lábazata fölött a homlokzatot a középrész letört csúcsdíszű, csonkakontyos oromzata, valamint lizénák tagolják a 2+3iker+2 tengelyképlet szerint. A széles, illetve ikerablakokat szerény, ívelt vakolatsáv fogja össze. A szerényen tagolt főpárkányban egy-egy négyzet jelöli a nyílástengelyeket. Az épület mellett törtvonalú oromzatos falkeretben, díszített fagerenda kiváltó alatt deszkekapu.

Az alapján jó állapotú épület és környezete jó karban tartásáról továbbra is folyamatosan gondoskodni kell, kezelve a fölvizedés okozta problémákat.

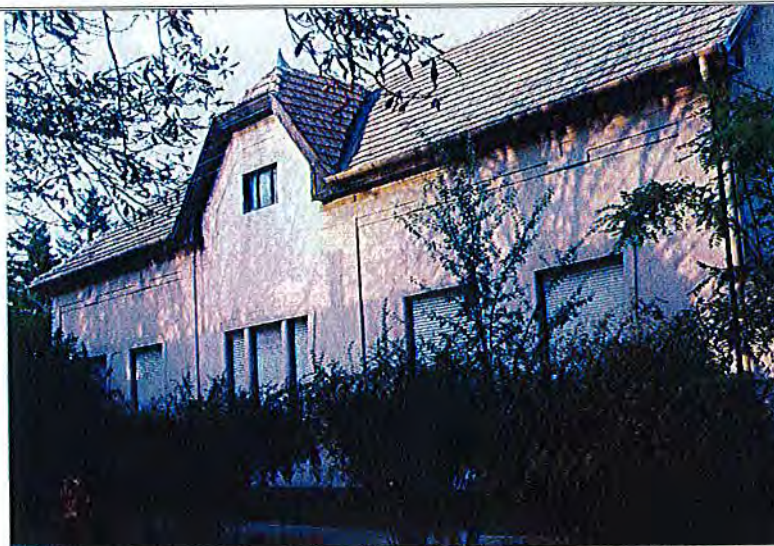
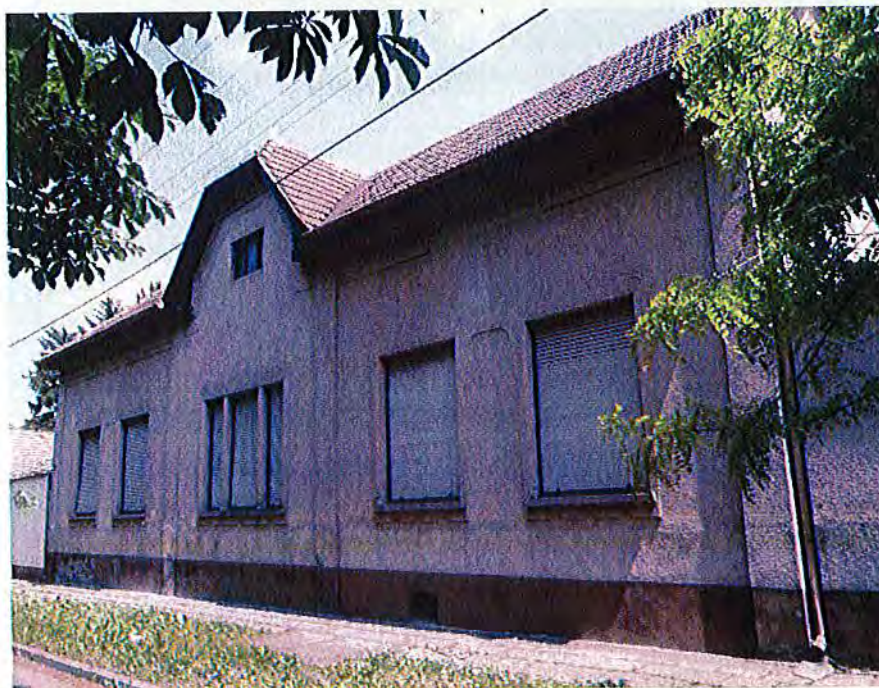
SOR-SZÁM	HRSZ.	KATEGÓRIA	CÍM, MEGNEVEZÉS	VÉDETTSEG
75.	3092	lakóház	Petőfi Sándor u. 5.	helyi védelem

A 2007. évi leírás szerint: az art deco modorú, alápincézett, földszintes lakóház kontyolt tetőzetét szalacserép fűdi. A középrizalittal tagolt homlokzat tengelyképlete: 2iker+2iker+2iker. A középrizalított hangsúlyozó, csonkakontyos oromzaton hármass padlásablak és markáns csúcscsúsz. A mosott látszókvacs lábazatot pinceablakok törik át. Az alapfal felületet fölül lépcsőzetes vakolatkeret szegélyezi. Az ikerablakokat sima vakolatkeret fogja össze közös, magasan fölnyúló, ferdevonalú szemöldökmezővel. A középrizalit ikerablaka fölött málló kvacs-textúra látszik. A parapeteken kiemelt vakolatmező széles, függőleges nűtozással. Az udvarra deszkakapu nyílik.

2017-re az épület homlokzatának 2/3 részén eltávolították az eredeti ornamentikát, az összes, finom osztású ablakot lecserélték műanyag keretű, osztás nélküli, sőt az egyik nyílástengelyben ajtót nyitottak.

Az eljellegtelenített homlokzaton az eredeti, mívés megjelenést biztosító elemek visszaállítandók, a színezés egységesítendő, valamint kezelendők a fölvezesedés okozta problémák. Jelen formájában kérdéses, hogy méltó-e a helyi védelem minősítésre.

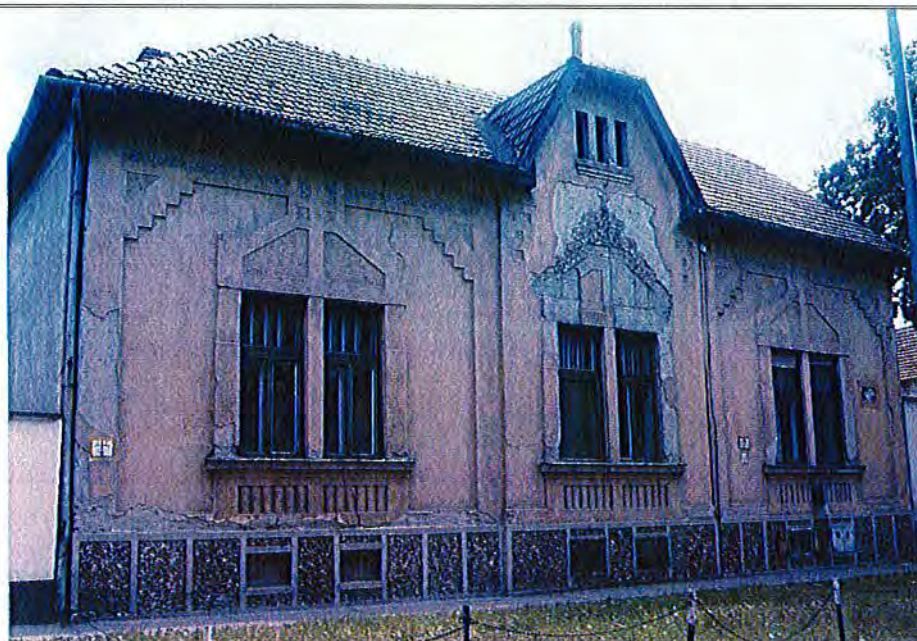
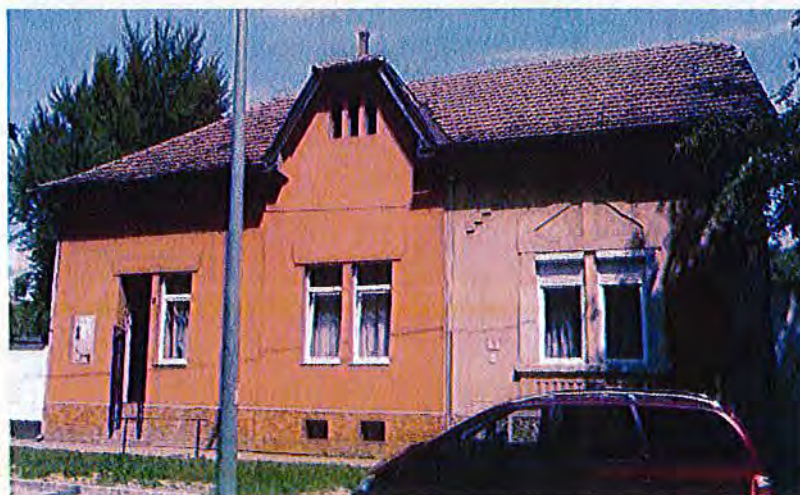
SOR-SZÁM	HRSZ.	KATEGÓRIA	CÍM, MEGNEVEZÉS	VÉDETTSÉG
76.	3101	lakóház	Petőfi Sándor u. 13. – köz	helyi védelem

Az eredetileg eklektikus, majd az art deco idején átalakított, földszintes, új, préselt cseréppel fődött lakóház. Homlokzatát stilizált fejezetű lizénákkal szegélyezett középrizalit tagolja az 1+2+1 tengelyképlet szerint. A mélyen ülő ablakok körül éppen csak díszített vakolatkeret; fölötté tőle független, a rizaliton tympanonos, kétfelől vízszintes szemöldök. Az egyszerű főpárkányt széles, lécborítású eresz egészíti ki. A ház mellett, a köz felé esően félköríves oromzatú falkeretben deszkakapu.

Az alapján jó állapotú épület és környezete jó karban tartásáról továbbra is folyamatosan gondoskodni kell, kezelve a fölvizesedés okozta problémákat. Kedvező lenne a homlokzatszínezésben a tagozatok kevésbé erőteljes és élénk színű hangsúlyozása.

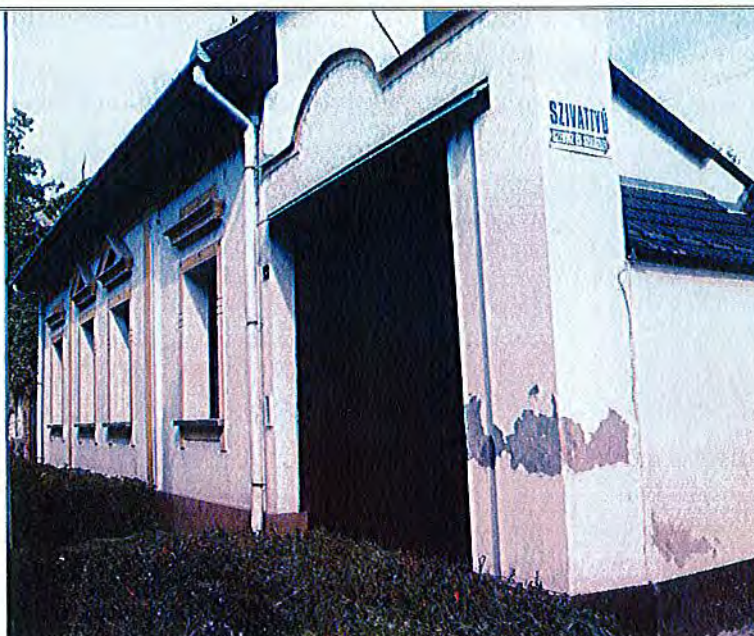
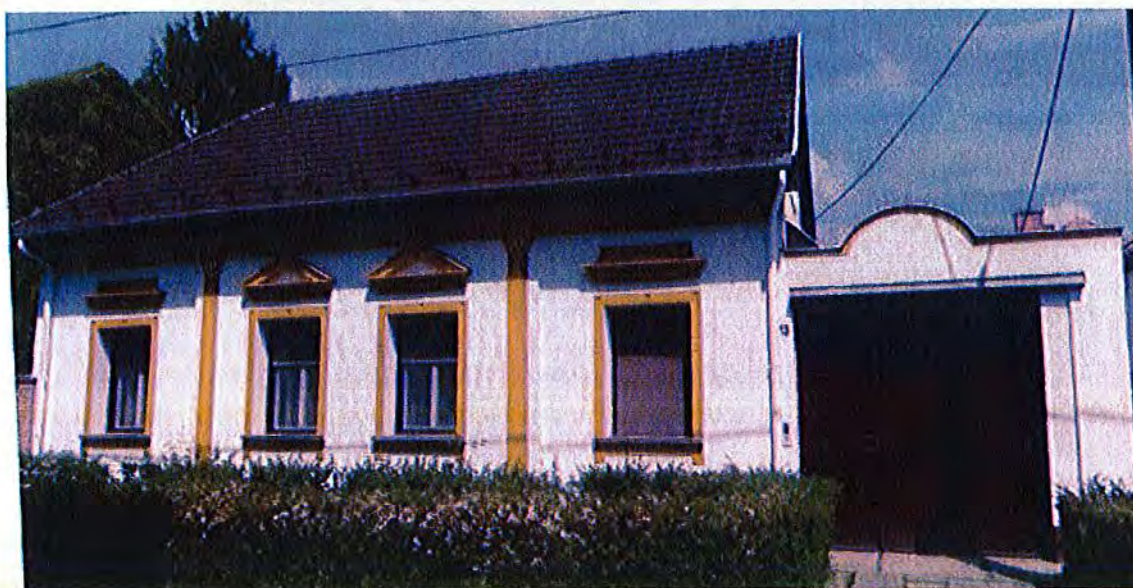
SOR-SZÁM	HRSZ.	KATEGÓRIA	CÍM, MEGNEVEZÉS	VÉDETTSÉG
77.	3113	lakóház	Petőfi Sándor u. 25.	helyi védelem

A leegyszerűsített eklektikus stílusú, földszintes, kontyolt tetején korábban patinás hódfarkú, ma már préselt cseréppel fődött lakóház homlokzatát toszkán jellegű pilaszterek tagolják a 2+2 tengelyképlet szerint. Az alacsony, vakolt lábazat fölött téglaburkolatban a tagozatok vakoltak. A belső spalettás ablakok sima vakolatkerete fölött hasonló kiképzésű tympanon; az összefüggő könyöklők alatt rövid, sima vakolatkötény. A könyöklőkön kívül a tagozatok hálózatot képző voltaéhoz járul hozzá az ablakokat a tokosztójuk, valamint a szemöldökök magasságában, vízszintesen összekötő vakolatsáv. A pilaszterek széles főpárkányt hordanak. A ház mellett, tömör téglakerítésben, pillérek között stílusidegen, alumínium trapézlemez kapu. Az udvarban nyitott, mindössze egy kisebb részén betervezett a pilléres tornác.

Megoldandók a fölvizesedés okozta, egyre jelentősebbé váló problémák, amit a lábazat cementes javítása csak tovább fokozott. Sajnálatos a kapupillérek elbontása.

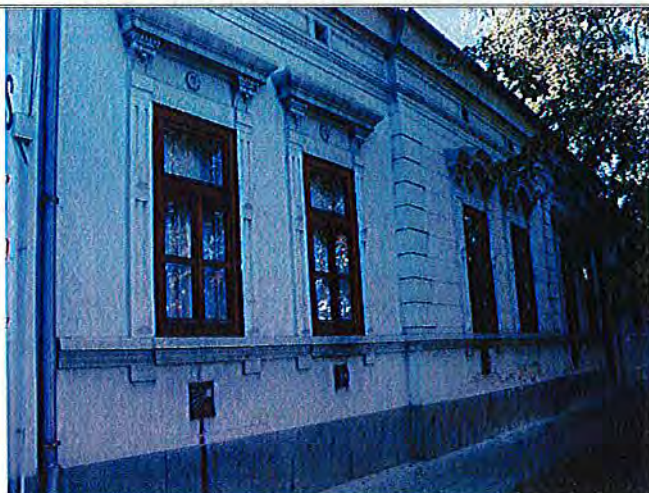
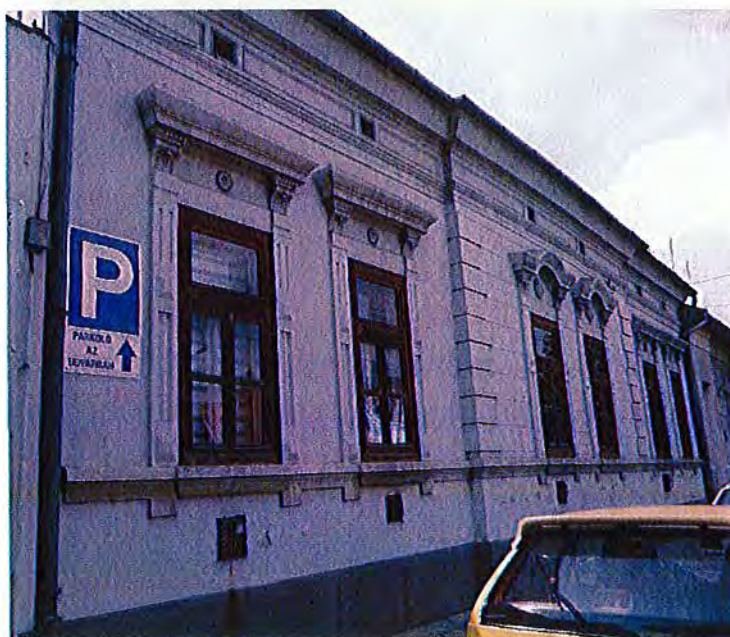
SOR-SZÁM	HRSZ.	KATEGÓRIA	CÍM, MEGNEVEZÉS	VÉDETTSÉG
82.	541	lakóház	Szegedi út 9.	helyi védelem

Az art deco modorú, földszintes lakóház tetejét rombuszpala fõdi két mives, íves, bádogg padlásablakkal. A dekoratív lizénákkal tagolt homlokzat tengelyképlete: K+2+2+2. Lábazata vakolt. Az egységesen finom részletképzésû, díszített tokosztójú és ütközõlécû ablakokat széles kannelurákkal kitöltött szemöldökmezõ koronázza. A tokosztók vonalában övpárkány. Az egyszerű, széles, profilos fõpárkányt hullámdíszû deszka szegélyezi. A szárazkapu váztaablázatos szárnyai dekoratív tagolásúak díszített tokosztóval és fölülvilágítóval.

Megoldandók a fölvizesedés okozta, igen jelentõs problémák.

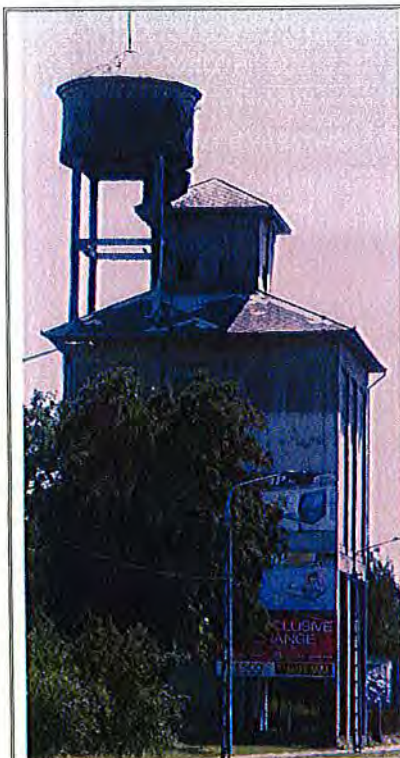
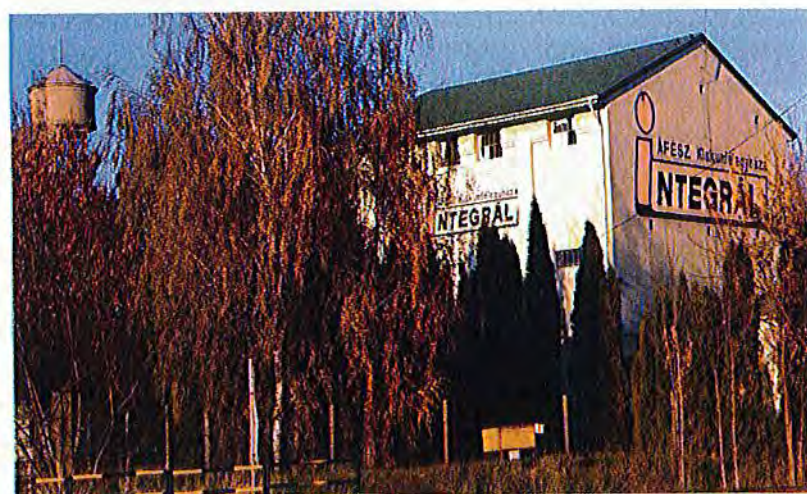
SOR-SZÁM	HRSZ.	KATEGÓRIA	CÍM, MEGNEVEZÉS	VÉDETTSÉG
86.	1029/1 malom 1029/4 torony	ipari épület	Szegedi út 54. (Alsótemető után) Viktória malom épületei	helyi védelem

Az eredeti épület helyén jelenleg a toronyszerű, vasbeton szerkezetű gabonasiló áll, tetején a fölvonó fölépítményével, valamint a tűzivíz-tárolóval. A funkció nélküli épület felületét városképileg igen előnytelenül számos óriásplakát borítja. A malomépület a Integrál ÁFÉSZ Kereskedelmi Centrumaként szolgál.

A jelenleg jó állapotú malomépület és környezete jó karban tartásáról továbbra is folyamatosan gondoskodni kell. A siló hasznosítására valami megoldás szükséges romló állapota megszüntetésével és az óriás plakátok eltávolításával.

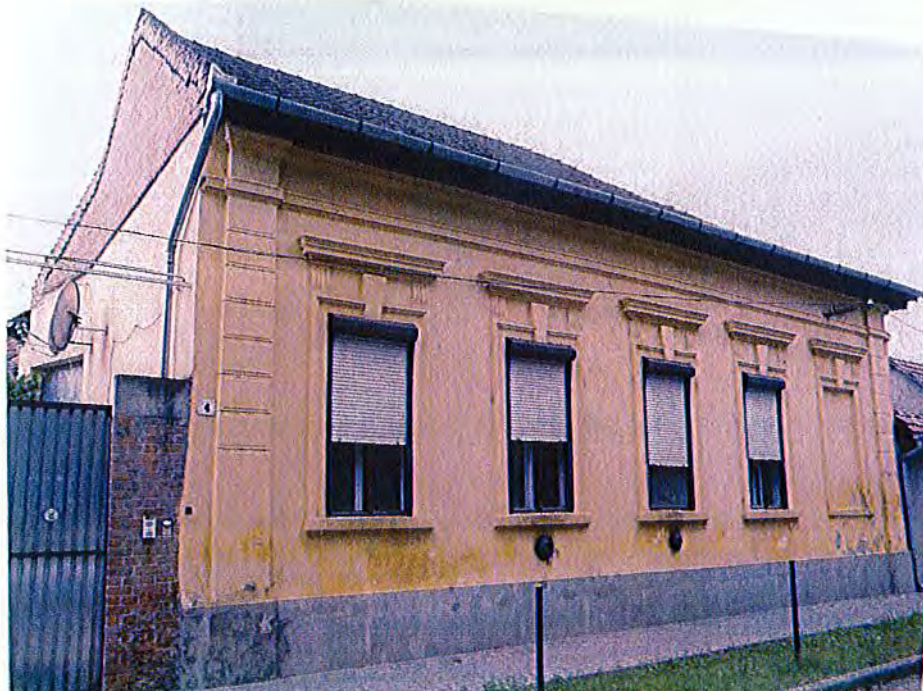
SOR-SZÁM	HRSZ.	KATEGÓRIA	CÍM, MEGNEVEZÉS	VÉDETTSÉG
95.	5476	lakóház	Zrínyi Miklós u. 19.	helyi védelem

Az art deco modorú, földszintes, szalagcseréppel födött lakóház tengelyképlete: 2+2. A homlokzatot a tokosztók magasságában vízszintes, valamint arra ülő függőleges, díszített vakolatsávok tagolják. A falfelület alsó részén kőburkolatot imitáló, vízszintes nűtozás; fölötté textúraképzően igen sűrű, függőleges nűtozás. Az ablakok vízszintes tokosztója fölött sima vakolatkeret dekoratív szemöldöksávval. A főpárkány sima vakolatsávját díszített deszka szegélyezi. Az épület mellett, vakolt téglapillérek között mezőkre tagolt, virágmotívumokkal díszített bádogkapu nyílik, fölül kovácsoltvas ráccsal.

Egy elkövetkező följújtásnál különös figyelemmel meg kell őrizni a homlokzat értékes történeti elemeit, valamint megoldandók a fölvizedés okozta, jelentős problémák.

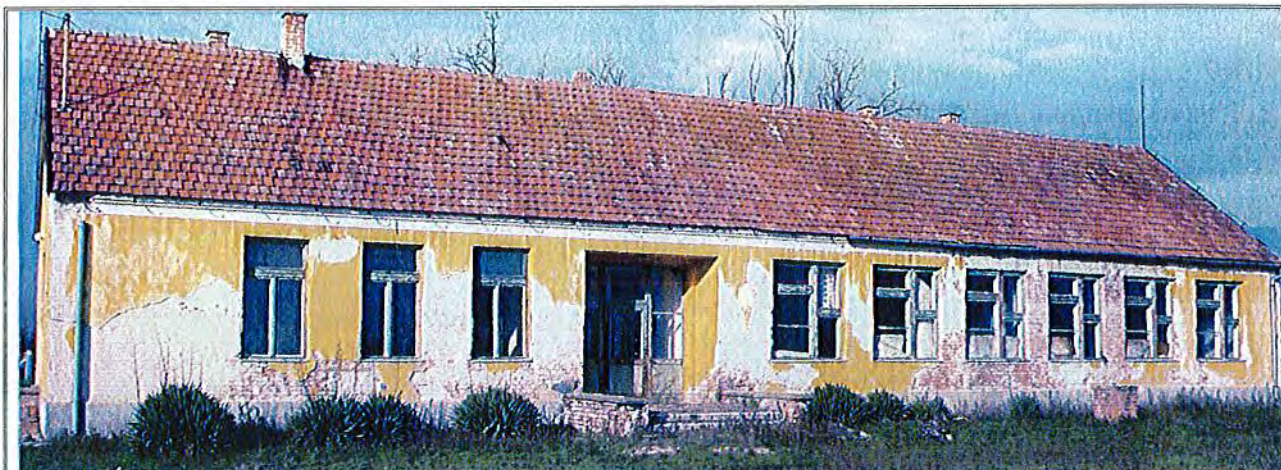
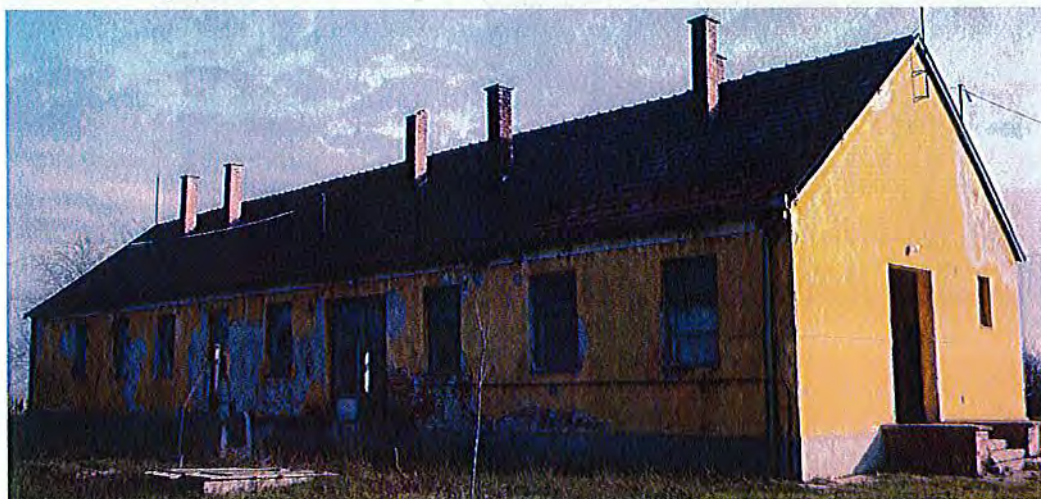
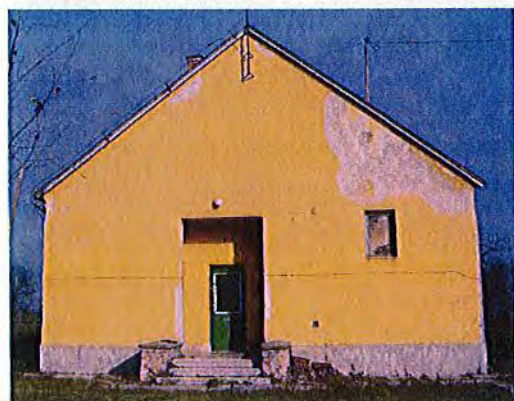
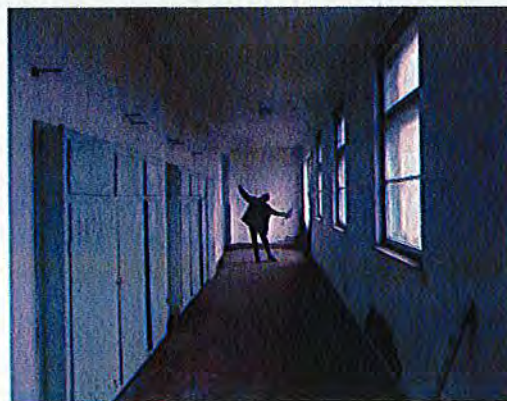
SOR-SZÁM	HRSZ.	KATEGÓRIA	CÍM	VÉDETTTSÉG
97.	0154/5	v. közintézmény	Alpári úti külső iskola v. Bibok-iskola Külterület 80.	javaslat helyi védelemre

A külterületi iskolák jellegzetes, eredeti megjelenésében megőrződött típusa.

Az épület méltó funkcióval való ellátása mielőbb szükséges állapotának helyreállításával együtt, melynek során megőrzendő eredeti megjelenése, valamint megoldandók a fölvizesedés okozta, jelentős problémák.

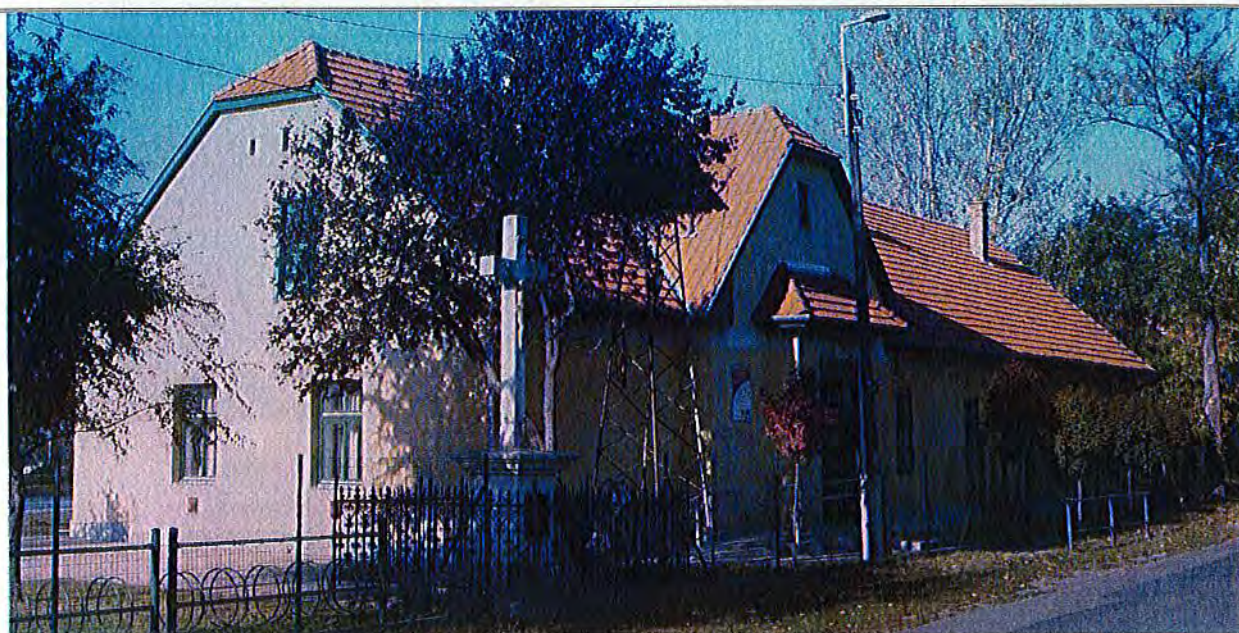
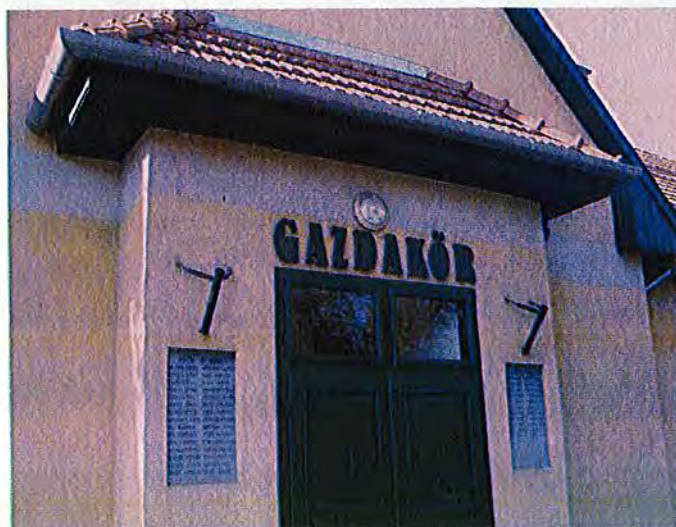
SOR-SZÁM	HRSZ.	KATEGÓRIA	CÍM, MEGNEVEZÉS	VÉDETTSÉG
101.	7601	közüntézmény	v. Haleszi iskola	helyi védelem

Jelenleg közösségi ház és orvosi rendelő működik benne. (Balogh Tünde fényképei és közlése)

A jelenleg jó állapotú épület és környezete jó karban tartásáról továbbra is folyamatosan gondoskodni kell.

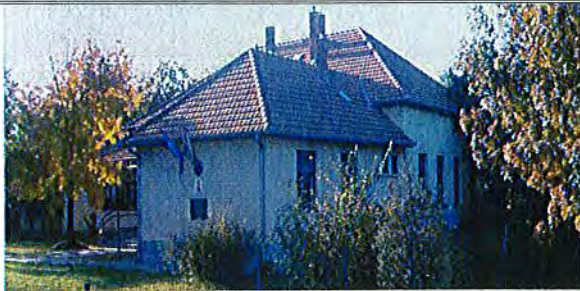
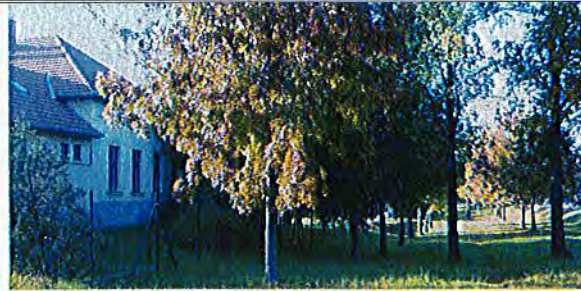
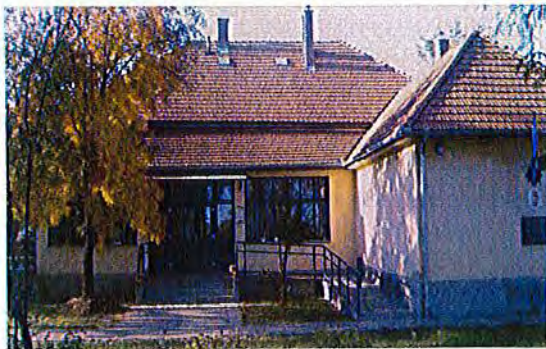
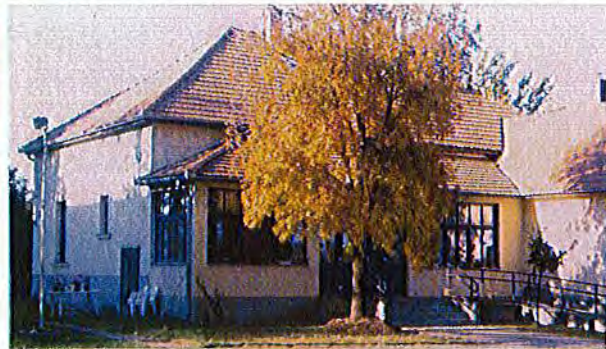
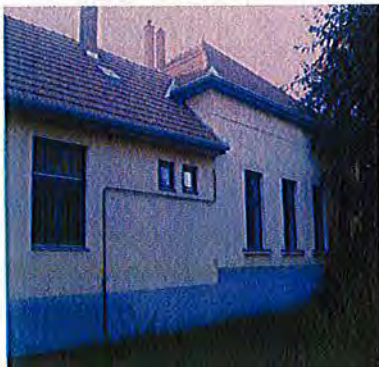
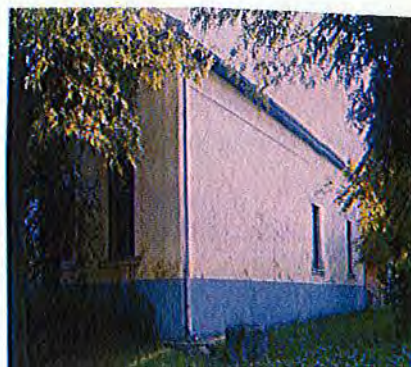
SOR-SZÁM	HRSZ.	KATEGÓRIA	CÍM, MEGNEVEZÉS	VÉDETTSÉG
102.	0406/14	v. közintézmény	v. Izsáki úti iskola Külterület 68.	helyi védelem

Az Izsáki út és az igazgatási határ keresztezésénél.
(Fényképek: Balogh Tünde)

A jelenleg jó állapotú épület és környezete jó karban tartásáról továbbra is folyamatosan gondoskodni kell.
