Kiskunfélegyháza Város Önkormányzata Képviselő-testületének 18/2021. ()
önkormányzati rendelete

**Kiskunfélegyháza város településképének védelméről szóló 12/2018. (IV.27.) önkormányzati
rendelet módosításáról**

Helyi védettségű építmények, közterületi műalkotások, táji értékek listája

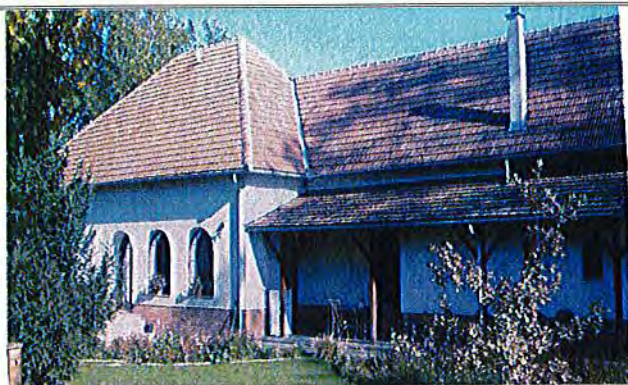
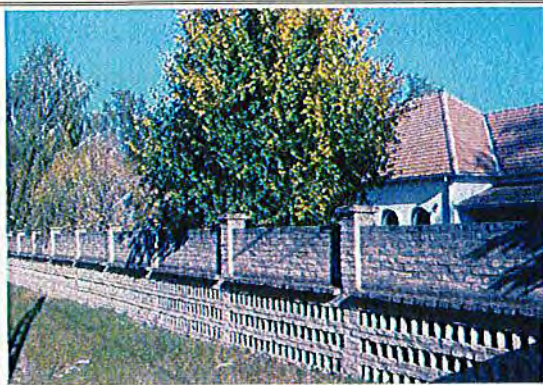
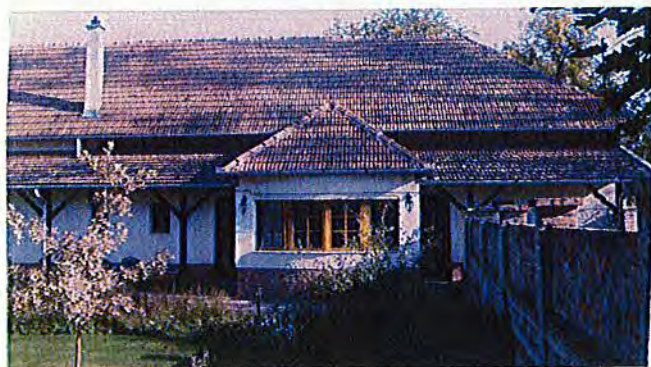
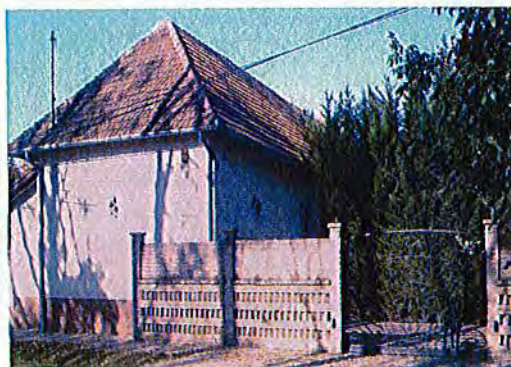
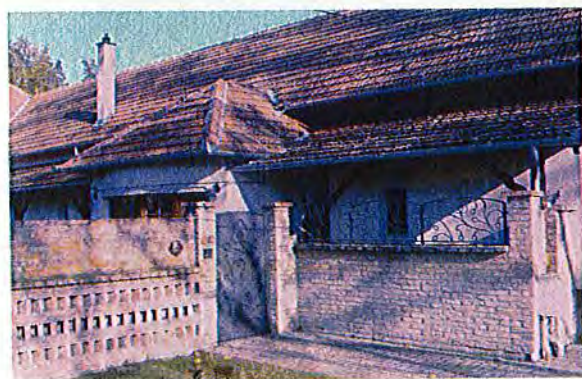
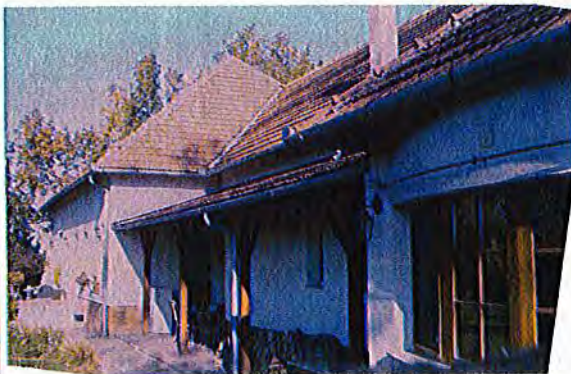
SOR-SZÁM	HRSZ.	KATEGÓRIA	CÍM, MEGNEVEZÉS	VÉDETTSÉG
103.	0352/2	v. közintézmény	v. Kecskeméti úti külső iskola	helyi védelem

Félegyháza határában a külső kör egyik iskolája.
(Térkép: 1941;
fényképek: Balogh Tünde)

A jelenleg jó állapotú épület és környezete jó karban tartásáról továbbra is folyamatosan gondoskodni kell.
