**Kiskunfélegyháza Város Önkormányzata Képviselő-testületének 24/2024. ( )  
önkormányzati rendelete**

**Kiskunfélegyháza város településképeinek védelméről szóló 12/2018. (IV.26.) önkormányzati  
rendelet módosításáról**

Helyi védetségű építmények, közterületi műalkotások, táji értékek listája

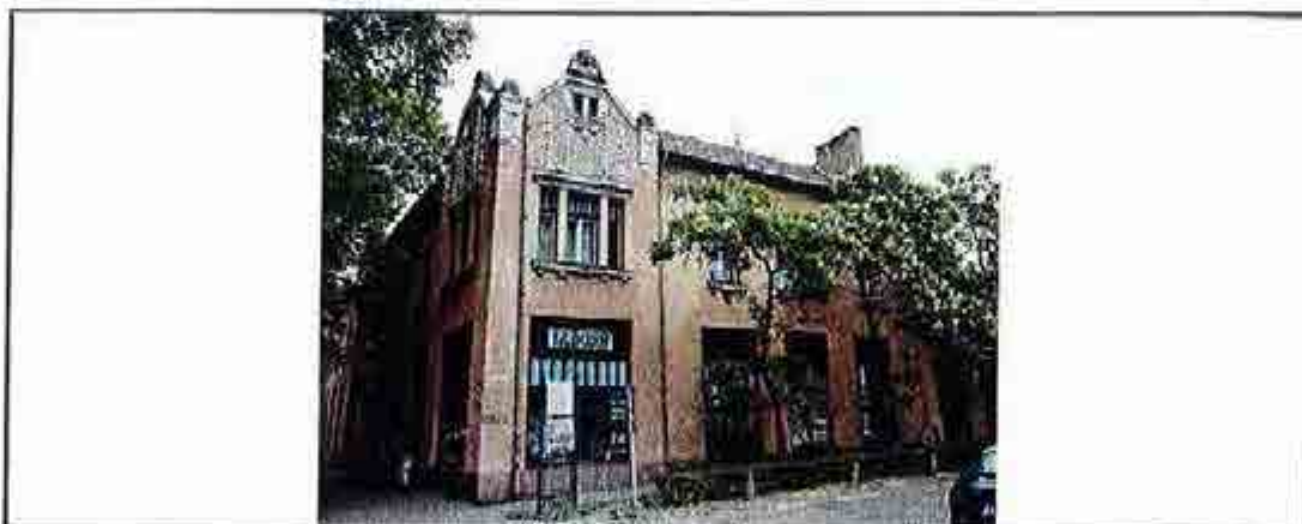
SOR-SZÁM	HRSZ.	KATEGÓRIA	CÍM	VÉDETTSÉG
2.	278	lakóház	Attila u. 12.	fokozott helyi védelem

A későeklektikus, földszintes, préselt cseréppel fődött tetejű polgárház homlokzatát középrizalit, valamint lizénák tagolják váltakozó ritmusú kváderezést idéző, armirozásszerű törzssel. A tengelyképlet: 2iker+2+2iker. A homlokzat egészét – különleges módon – színével és formájával mintázatot és plasztikát képező téglaburkolat borítja; mindössze az ornamentika egy része vakolt és festett. A kettős lábazat felső sávjában szegmensíves, vak pinceablakok sora; fölöttük övpárkány. Az ablakszerkezetek újabb készítésűek részletképzés nélkül. A nyílásokat ikerként szintén váltakozó ritmusban kiképzett törzsű lizénák fogják közre tagolt párkányt tartva, amelyet voluták díszítenek – a középrizaliton fölöttük, a homlokzat két oldalán közöttük lévő – kagylóval. A parapetekon ílkörben plasztikus téglatextúra. A háromrészes, tagolt főpárkány frizében hangsúlyos, vakolt keretben félköríves padlásszellőzők sorakoznak. Az épület mellett erősen tagolt, törtvonalú oromzattal kornázott, téglával burkolt falkeretben bádogkapuszárnyak ráctornamentikával, fölül míves, plasztikus, kovácsoltvas rács. A kerítés: tömör téglalábazat fölött, pillérek között áttörtten rakott téglamezők.

A jelenleg jó állapotú épület és környezete jó karban tartásáról továbbra is folyamatosan gondoskodni kell, kezelve a fölvizescsés okozta problémákat.

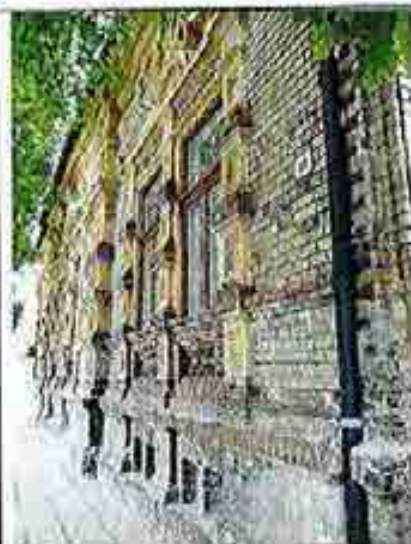
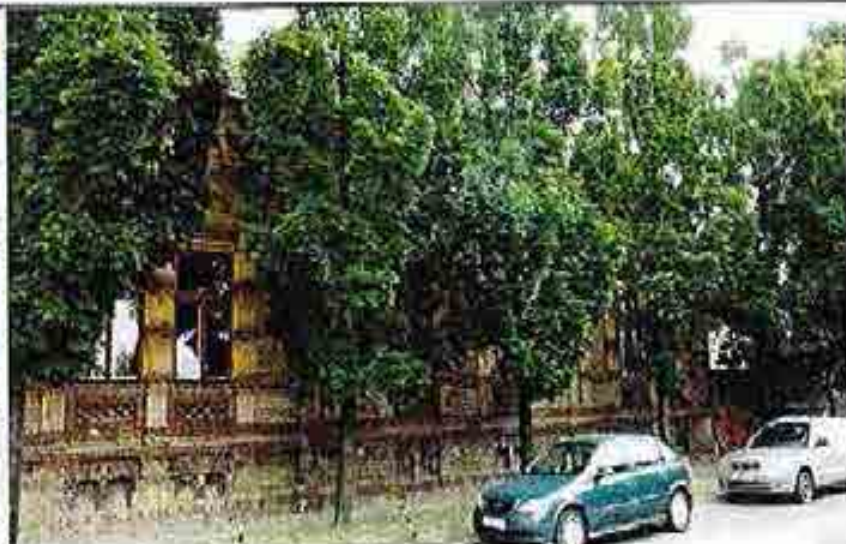
SOR-SZÁM	HRSZ.	KATEGÓRIA	CÍM, MEGNEVEZÉS	VÉDETTSÉG
3.	2082	lakóház	Bajesy-Zsilinszky Endre u. 7. – Móra Ferenc u. Tarjányi Dezső-ház	fokozott helyi védelem

*Tarjányi Rezső / Dezső* földbirtokos két utcára néző, lesarkított polgárházát *Ujszászy János* és *Majláth József* tervezte és kivitelezte 1909-1910-ben. Bár a homlokzatképzésben eklektikus, szecessziós és art deco elemek egyaránt szerepelnek, mégis sikerült egy sajátos hangulatú, egységes, kiértelt, megnyugtató homlokzati rendszert alkotni, miszerint minden elem indokoltan van a számára kijelölt helyen.

A rövid főhomlokzatával a Bajesy-Zsilinszky utcára néző, alapincézett, földszintes, szalagcseréppel fedött épület hosszan a Móra Ferenc utca mentén húzódik. Itt két épület áll egymás mellett; tengelyképletük: 2+1/1/1+3+4 | 3+1. A homlokzatokat lizénák lekerekített sarkú falmezőkre tagolják. A nyílásközökben dekoratív felületkitöltést képez a három-három szál napraforgó; az ablakok vállmagasságában őket keresztező (vnyalábok a homlokzat vízszintes tagolását eredményezik. A vakolt lábazatra támaszkodnak az ablaknyílásokat közrefogó, sajátos fejezetű lizénák, melyeket csúcsban végződő, íves szemöldökök koronáznak dekoratív, kissé a gótikát idéző - csigavonalas növényi indákkal közrefogott címerpajzsos - mezővel. A parapeteken nűtozott vakolatútkör. (A főépülettel egyező homlokzatképzésű, Móra Ferenc utca menti, második ház első és negyedik nyílástengelyben megdőbbszentő ablakcserékre került sor – az eredetnél jóval alacsonyabb ablakszerkezetet helyeztek az eredetnél jóval alacsonyabb parapetre, fölül befalazással.) A széles, háromrészes, profilozott deszkával szegélyezett főpárkányon gyöngysor és növényi mintázat.

A Bajesy-Zsilinszky utca mentén, egy szakaszon magas, tömör téglakerítésen folytatódik a homlokzatképzés egy vakablakkal és a közrefogó ornamentikával. A kerítés félköríves nyílású falkeretben végződik, melyben kerek műkö kerékvetők között míves kapuzat; a *Tóth Károly* félegyházi műlakatos (*Grand Prix*) alkotta váztaablázatos, kovácsoltvas kapu hordozza a jellegzetes napraforgó motívumot; virágokból szőtt, „fölvilágító” rácsának középpontjában a kiskun kapitányság domborműve címere.

A viszonylag jó állapotban fennmaradt épületek szerencsés módon megőrizték az eredeti részletképzés jórészét, sajnos azonban csak az elmúlt évtized alatt is látható rongálódást szenvedtek el. Ennek az igen frekvenciált helyen álló, igen reprezentatív, minőségi polgárháznak jelenleg meglehetősen méltatlan feladatot kell ellátnia, amely helyett ajánlott valamilyen – az építetthez hasonlóan igényes, minőségi – és elsősorban közösségi funkció szolgálatába állítani.

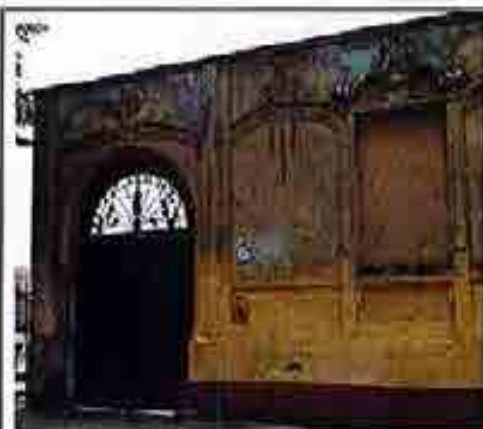
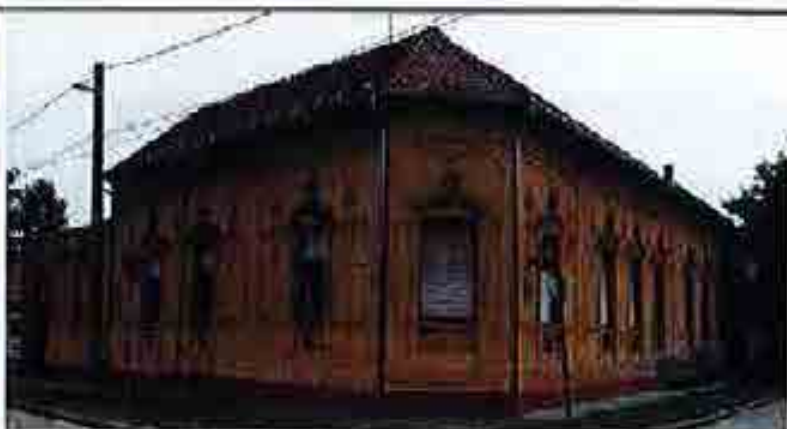
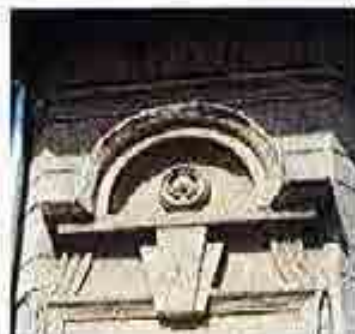
SOR-SZÁM	HRSZ.	KATEGÓRIA	CÍM	VÉDETTSEÉG
4.	2717	lakóház	Bajcsy-Zsilinszky u. 14. – Semmelweis u.	javaslat fokozott helyi védelemre

Eklektikus, lesarkított L alakú, alapincézett, földszintes lakóház, melyen a patinás hődfarkú eserepfödést a közelmúltban préselt eserephéjalásra esereálték. A főhomlokzatot széles középrizalit tagolja, szélein sajátos, erős kiülésű kvaderekkel. A tengelyképlet: K+5+1/1(vak)/3. Az ablakok körül

kettős vakolat-keretezés: a belső, húzott vakolatkeret fölött magas zárókő a frízben, afölött a középrizalit szélén tymapnonos, közöttük törtvonalú íves szemöldökök. A két szélén – a szárazkapu és pandanjában egy szélesített ablaktengelyben - széthúzott félkörívek között obeliszk. Az alapfalsíkokon – az oldalhomlokzaton is – páros ritmusú nütözés. A lesarkításon bejárat nyitásának méltó lehetőségét teremtették meg a félköríves szemöldökkel. A háromrészes, húzott főpárkány frizét padlásszellőzők tagolják, eredetileg csipkemintás ráccsal. A tetőn mives, díszműbádogos padlásablakok voltak. Az udvarra deszka szárazkapu vezet.

A folyamatban lévő fölüljítás során különös figyelemmel kell megőrizni lehetőség szerint minél több eredeti, értékes homlokzati elemet, valamint megoldandók a fölvizesedés okozta problémák.

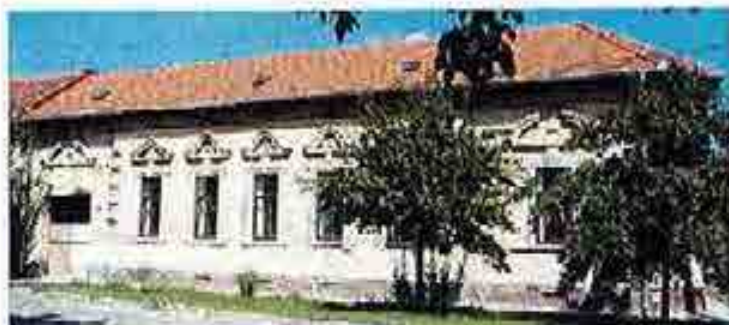
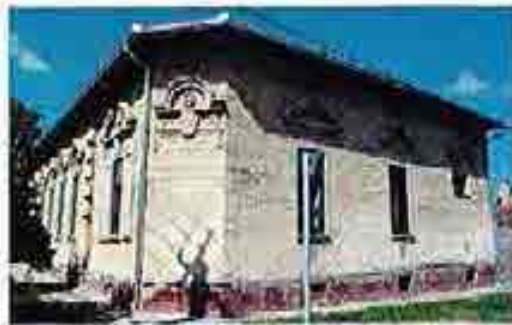
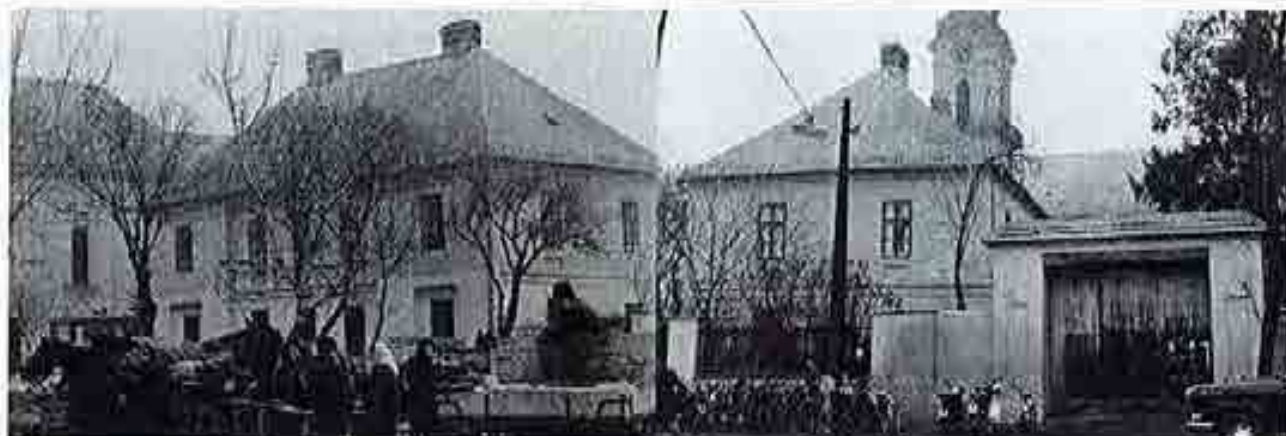
SOR-SZÁM	HRSZ.	KATEGÓRIA	CÍM, MEGNEVEZÉS	VÉDETTSÉG
5.	3150/2	egyházi épület	Béke tér 2. R. kat. plébániaház	javaslat fokozott helyi védelemre

A jelenleg funkcionáló, emeletes épületet – 1809. évi tanácsi döntés alapján – 1812-1815 között emelték a szegedi *Grieszer József* egyszerűsített tervei alapján. 1849. július 28-án a várost megszálló császári csapatok fővezére, Haynau az ótemplom plébániáján rendezkedett be. Ezen épület 1938-ban jelentős, külső és belső helyreállítást kapott cserépfelújításának palára cserélésével. További följújtásra 1956-ban, 1968-ban és 1976-ban került sor.

A visszafogottan barokk jellegű, egyemeletes épületet sarokrizalitok tagolják. Tengelyképlete: 2/1 | 3+1/1 | K, a bejárat fölött esigavonalas, kovácsoltvas konzolokon rézlemez előtető. A rizalitokon a földszinti ablakok lekerekített falmélyedésben ülnek. Az emeleten a rizalit ablakai fölött, közbül a parapeteken mélyített vakolattükör. A földszinti ablakokat egyszerű, barokkos, kosaras kovácsoltvas rács védi. Az alapfal felületet az összefüggő emeleti könyöklővel övpárkány tagolja; a főpárkány egyszerű húzott forma. A fő oldalak kerítése dörzsölt lábazat fölött egyszerű, kovácsoltvas rács téglapillérekkel. (Archív fényképek: Lechner Nonprofit Kft. Dokumentációs Központ / Fortepan, 1970.)

A jelenleg jó állapotú épület és környezete jó karban tartásáról továbbra is folyamatosan gondoskodni kell.

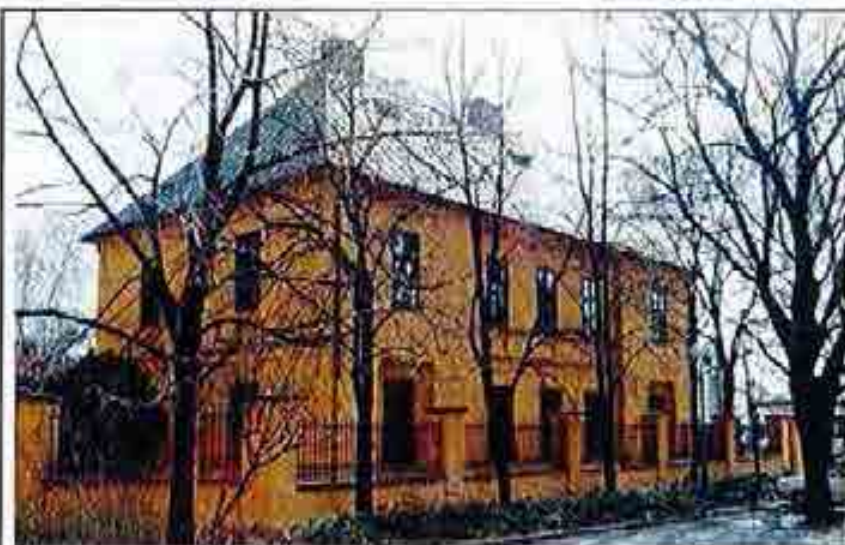
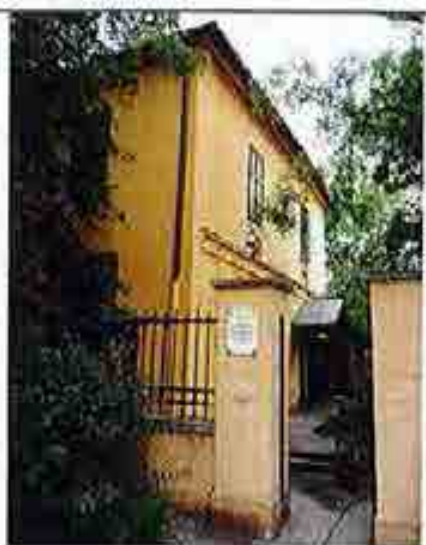
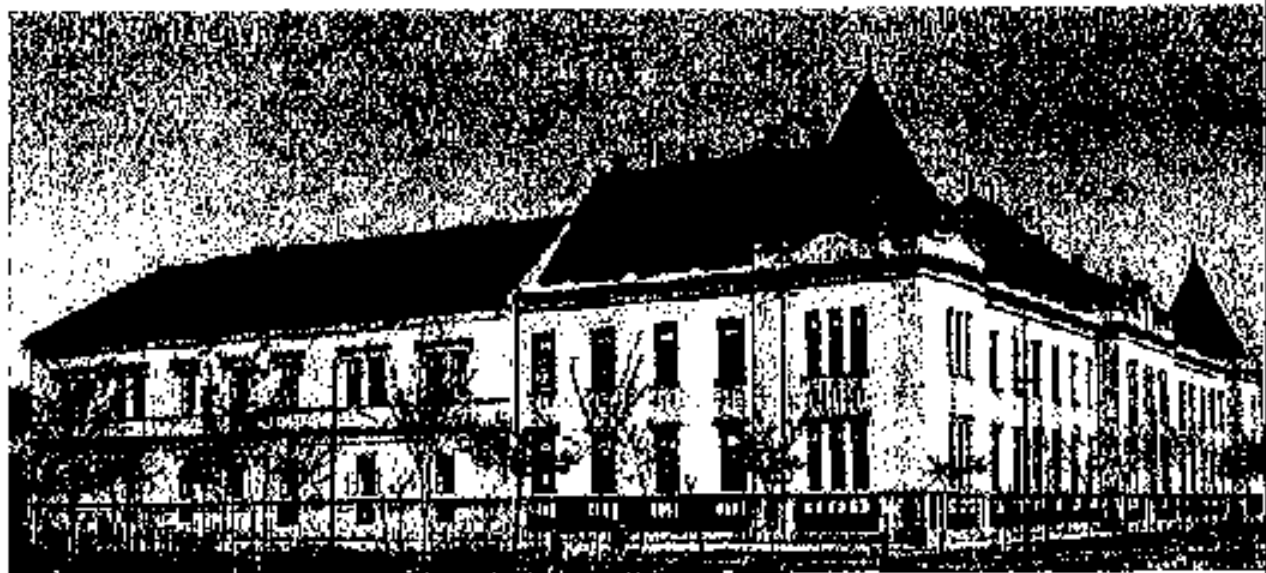
SOR-SZÁM	HRSZ.	KATEGÓRIA	CÍM, MEGNEVEZÉS	VÉDETTSÉG
6.	3194/1, /2, /4, /5	középület	Béke tér, Oskola u. 1-3., Petőfi Sándor u. 2. Constantinum épületei	fokozott helyi védelem

Az épületegyüttes egy hosszú telektömb végén, két utcára és a térre nézően helyezkedik el. Az Oskola utcától körüljárva:

1. A telektömb felé eső telekhatár mentén húzódó épületnek az utca mentén L alakban befördített, kisebb, földszintes bütöje, melyet sarokrizalitok tagolnak a 1+2+1 tengelyképlet szerint. Mellette udvari kapu.

2. Az Oskola utca közepe felé eső, egyemeletes, közép- és sarokrizalitokkal tagolt, hosszú homlokzatú épület; tengelyképlete: 2+5+2+12+K. A bejárat hullámdíszes tokosztója fölött pálcárcsós fölülvilágító; a filungos, üvegezett fakapuszárnyakban dekoratív táblázat és vasrács.

3. Az Oskola utcában, a térhez közelebbi, szintén egyemeletes, kissé rövidebb épület. Homlokzatát gúla alakú tetőfömlépményekkel hangsúlyozott rizalitok tagolják; tengelyképlete: 2iker+2iker+3iker+7+(2iker+2iker+K), ahol az utolsó kaputengely ráadásul kettős rizaliktént kiemelt. A vízszintes záródású kapu magas fölülvilágítója előtt egyszerű pálcárcs; a filungos kapuszárnyak üvegezését dekoratív vonalvezetésű rács védi.

4. Az Oskola utca és a tér sarkán álló, eltérő homlokzati vonalú, alagsoros, egyemeletes és beépített tetőterű épület a kétszázésztetendős *nagyiskola*. Többszöri átalakítását követően jelenleg teljesen jellegtelen: hatalmas ablakok, rajtuk külsőszekrényes, műanyag redőnyök, sima deszkaborítású cressz jellemzik, a tér felé néző homlokzatának alsó sávján az Oskola utcai épületek utánérzéseként készített, kevésbé hangulatos téglaburkolattal.

5. A térre, valamint főhomlokzatával a Petőfi Sándor utcára néző, egyemeletes, beépített tetőterű, tekintélyes megjelenésű főépület homlokzatait kissé megemelt tetőzetű közép-, valamint magas, gúla alakú tetőzetű bástyaszerűvé tett sarokrizalitok tagolják, mindegyiknél íves vonalú, tagolt, tömör attikával. A tengelyképlet: 4+3iker/3vak iker+7+(2iker+K+2iker)+ +7+3iker. Az attikán keresztül is hangsúlyozott kaputengelyben a fölülvilágító, filungos fakapuszárnyak üvegezett mezőt kovácsoltvas rács védi; az övpárkányra állított, stilizált oszlopok – jelzésszerű portikuszként – enyhén ívelt, egyszerű szemöldököt tartanak.

6. A főépület után, a Petőfi Sándor utcában – egy egytengelyes, hátrahúzott nyaktag közbeiktatásával egyemeletes épület következik a 4+3iker+6 tengelyképlet szerint. Rajta túl két új építésű ház.

A jellegzetes *constantinumi* épületeket a kisszámú elemből álló, de hatásosan működő, egységes architektonikus eszköztár visszafogott alkalmazása jellemzi a magyaros szecesszió jegyében. A működőházat és az övpárkányként összefüggő, földszinti könyöklők között a téglaburkolatos parapetsávot működő armirozás szegélyezi, valamint sima vakolatükrök és téglamintázat tagolja. A nagyméretű ablakok főiső szárnyai finom osztásúak. A homlokzatok fő ékességei a földszinti ablakok vízszintes szemöldöke, valamint az emeletiek hasonló, profilos könyöklője által közrefogott, tagolt vakolatmezők a domborművű, cserepes virágokkal (tulipán, vadrózsa, liliom). Fölül egyszerű, húzott, tagolt főpárkány.

A jelenleg jó állapotú épületek és környezetük jó karban tartásáról továbbra is folyamatosan gondoskodni kell.

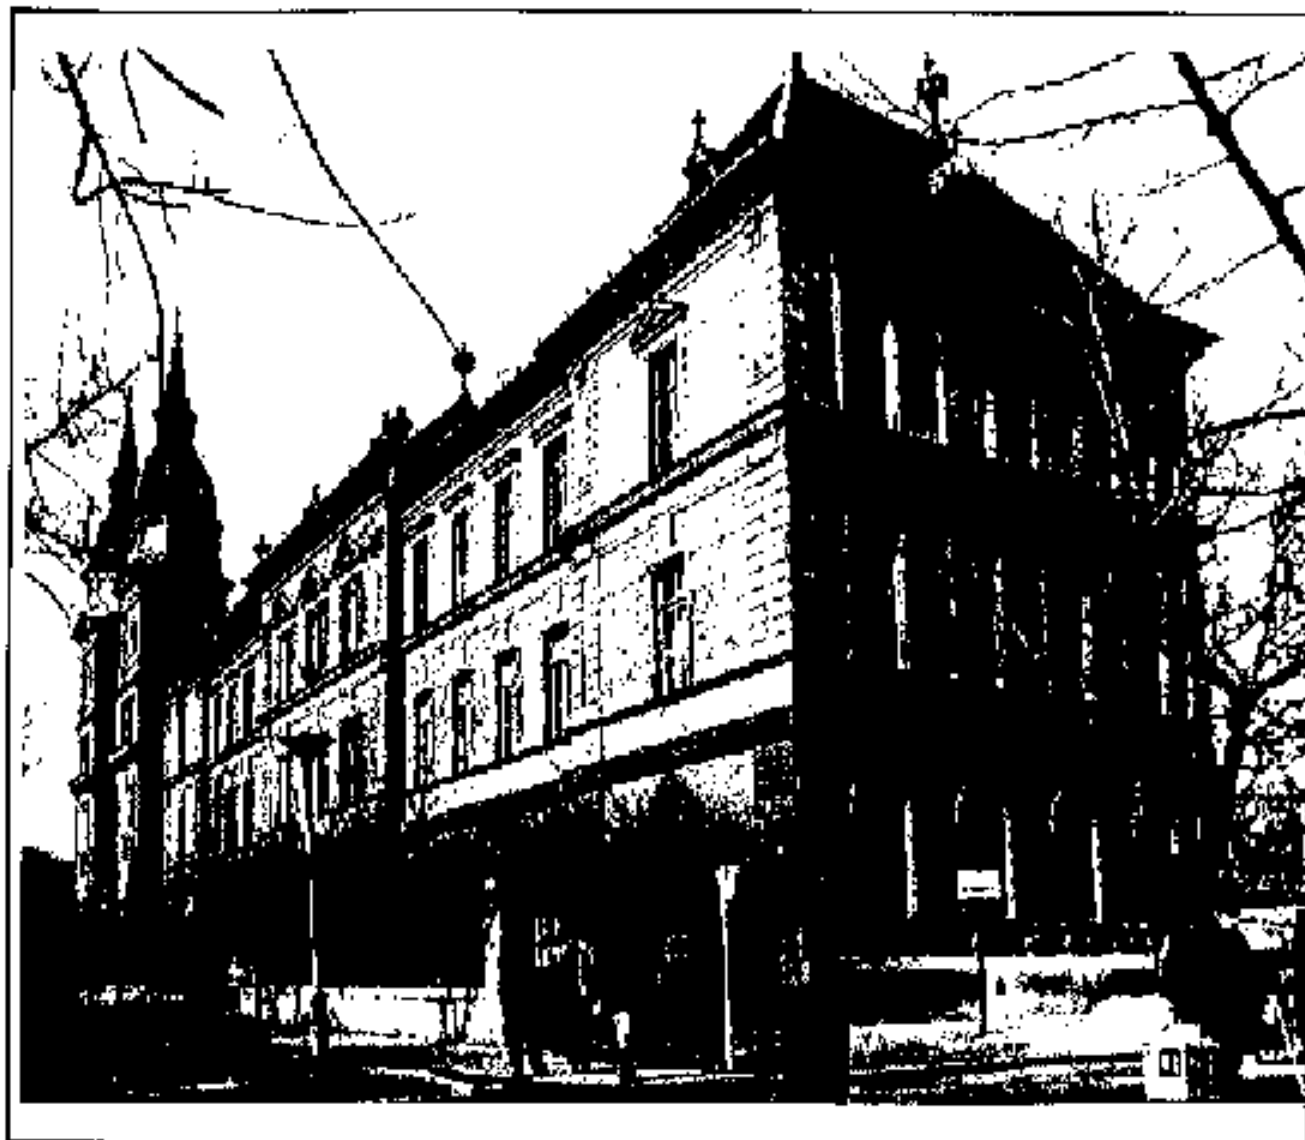
SOR-SZÁM	HRSZ.	KATEGÓRIA	CÍM, MEGNEVEZÉS	VEDETTSÉG
26.	326	lakóház és közintézmények	Kossuth Lajos u. 10. – Hunyadi János u. Molnár Imre-palota	fokozott helyi védelem

### LEÍRÁS, JELLEMZŐK

*Ifjabb Molnár Imre* 1899-1900-ban, egy esztendő alatt fölépíttette két utcára néző, gazdagon díszített palotáját. Földszintjén posta, távírda, telefon és postatakarékpénztár működött 1939-ig; az emelet lakásként szolgált. A főépület mögött, a Hunyadi utcára nyílt a *Lenke-malom*. A palota 1999-ben honvédségi hasznosításban állt. A földszinten orvosi rendelő és védőnő-szolgálat működik.

A túlhajtott, provinciális későeklektika jegyeit magán viselő, alapincézeti, egycemeletes palotát szalagoszerű földi; a Hunyadi utca felőli бүтүн gazdag kiképzésű

oromfal. A főhomlokzatot kettős középrizalit tagolja; a tengelyképlet:  $4+1+1+(1+K+1)+1+4/1+1$ .

A vörösmészkö lábazatot esúful sötétlilára festették. A földszinten sima felületű kváderezés, az emeleten mintás téglaburkolat. A földszinten a homlokzat két szélén látható armirozás; az emeleten az alsó rizalitet szegélyezik volutás fejezetű, különböző felületű kváderekkel tagolt törzsű pilaszterek.

A földszinten félköríves záródású, nagyméretű ablaknyílások kváderbulóvval és szakállas fejjel díszített zárókövel; a nyílászárók újabb készítésűek és jellegtelenek. Az emeleti nyílásokat a finoman díszített ablakszerkezetek, valamint az architektonikus keretezés erős túlhajtottsága jellemzi: négyféle nyíláskeretezést alkalmaztak, és például a fejmotívumot igen eltérő méreteken használták.

A széles, tagolt főpárkány és az összefüggő könyöklők között, a parapeteken egészalakos dombormű, illetve gyémántkváder. A főpárkány – tojással, valamint bőségszaruk közötti félputtókkal – különlegesen díszes.

A félköríves záródású kapu kovácsoltvas rácsú fölülvilágítója alatt gazdag, erőteljes részletképzésű, filungos fakapuszárnyak ílvegezett, kovácsoltvas rácsos mezőkkel és kagylós, félköríves szemöldökkel.

A jelenleg jó állapotú épület és környezete jó karban tartásáról továbbra is folyamatosan gondoskodni kell.

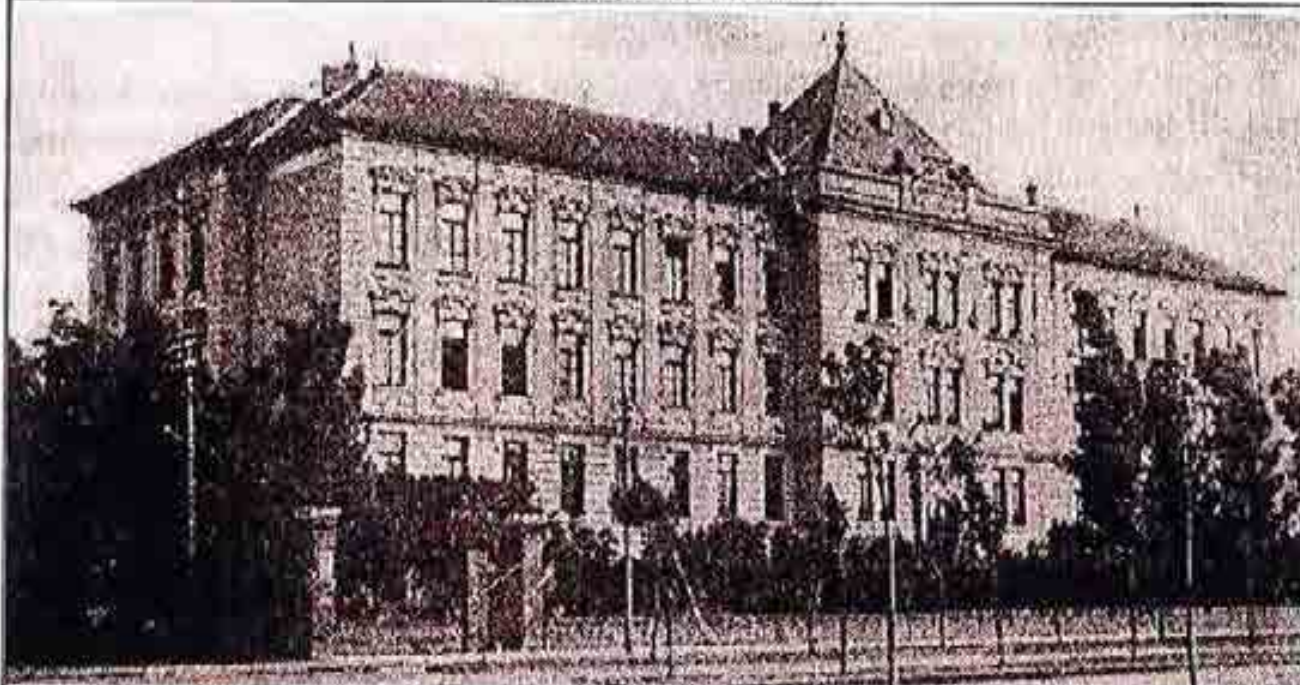
SOR-SZÁM	HRSZ.	KATEGÓRIA	CÍM, MEGNEVEZÉS	VÉDETTSÉG
27.	78	középlet	Kossuth Lajos u. 24. v. tanítóképző; Petőfi Sándor Gépészeti Szakközépiskola tornaterem nélküli főépülete	fokozott helyi védelem

Az iskolapalota alapjában későeklektikus stílusú, melyen visszafogottan, de már megjelennek dekoratív, szecessziós hangulatú díszítések. Alagsoros, kétemeletes – hátra, az udvara felé E alakú

– épület, melynek középső szára a legerőteljesebb. Utaképileg a három előlő homlokzata érvényesül, melyek tengelyképlete:  $4 + \text{üres} / 8 + (2\text{iker} + K + 2\text{iker}) + 8 / \text{üres} + 4$ . A főhomlokzatot középrizalit tagolja, melyet attika hangsúlyoz középen törtvonalú ívvel és tetővázakkal megemelve; ebben az építés évszáma: ANNO MCMIV. Az attika mögött magasságával határozottan kiemelkedik a gúla alakú tetődíom különleges esücsdísszel; az alatta volt padlásablakot időközben megszüntették.

Az alagsort és a magasföldszintet vízszintes nütözás borítja, az alagsori ablakok fölött boltóvéc alakulva. A felső két szinten csak az épületsarkokat szegélyezi sima felületű armirozás, valamint a középrizalit nyílásközeit horítja a két szinten összefüggő, vízszintesen tagolt kváderezés a felső szinten függőleges mezőt kitöltő, dús és dekoratív, szakállas emberfejes ornamentikával (melyek sajátosan feleződnek a rizalit szélein). A többi nyílásközben kétszintes, sima lizéna egészen jelképes fejezettel.

Magas, nagyméretű ablakai jó arányban osztottak; a magasföldszinten mindössze egy jelképes, sima szemöldökkel és könyöklősávvval. Az emeletieket gazdag architektonikus keretezés övezi konzolokon nyugvó, lépcsőzetes, vízszintes szemöldökkel, alatta címerpajzsos, dekoratív mezőkitöltő ornamentikával. A parapeteken lépcsőzetes, kiemelt, sima vakolatkötény. A középrizalit emeleti ikerablakainak keretezése az előzőkből komponált, de részben eltér a két emeleten. Az első emeleten a közös, középen megemelt, törtvonalú íves szemöldököt két konzol tartja a nyílásközben egy címerpajzssal; a felső szinten az alap ablakformát töltik oly közel egymáshoz, hogy a szemöldökök összeérnek, de megtartották két-két konzoljukat és a külön címerpajzsukat is.

A magasföldszint fölött erőteljes övpárkány; hozzá hasonlóan mértéktartó a profilos főpárkány is, melyet mindössze fogsor díszít. A középtengelyben a magas előlépcső fölött nyíló, széles, kosárvíves záródású bejárat körül tekintélyt parancsoló portikusz: vízszintesen nütözött törzsű, sajátos fejezetű oszlopokon – magas közelemekre támaszkodva – barokkos, törtvonalú íves szemöldök fogsorral és egy-egy kövázával. A közrefogott mezőben zöldágak között az ország színezett címere. A filungos fakapu fölött függőleges osztású fölülvilágító; a kapuszármnyakon vasráccsal védett, nagyméretű, lekerekített üvegezés, alatta díszített táblázat.

A jelenleg jó állapotú épület és környezete jó karban tartásáról továbbra is folyamatosan gondoskodni kell.

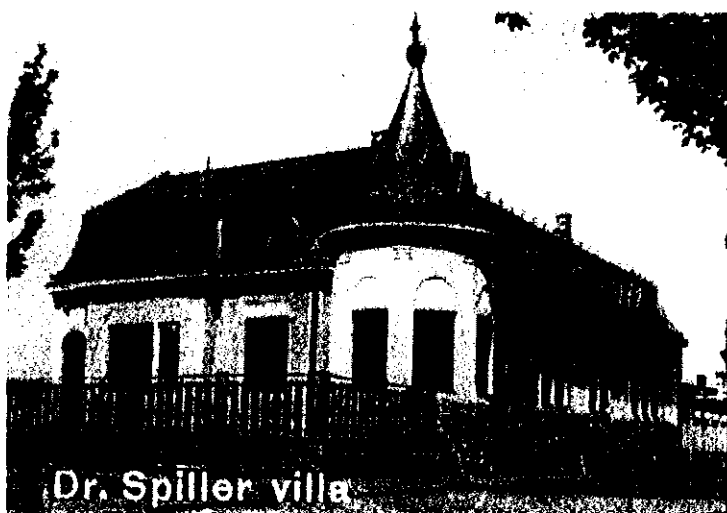
Dr. Spiller villa

tornyocskával), hall, gyermekszoba (a Fadrusz János utcára néző ablakkal), hálószoba, tálaló, konyha, éléskamra, fürdőszoba, az udvar felé pedig egy L-alakú terasz nyílt. Az épület Kossuth utcai frontja előtt már a tervrajz is egy kerítéssel zárt előkertet jelez. A homlokzati terv a főhomlokzatnál két kivitelezési alternatívát is kínált.

Sajátos kontrasztot képez az előkertet övező kerítés hatalmas, négyszögletes terméskövekből rakott lábazata, valamint a fölötté lévő, filigrán, fűzerekkel díszített, kovácsoltvas pálcarács.

Az épület minőségileg és mennyiségileg egyaránt vegyes használatának mindkét szempont szerinti, minőségi javítása szükséges.

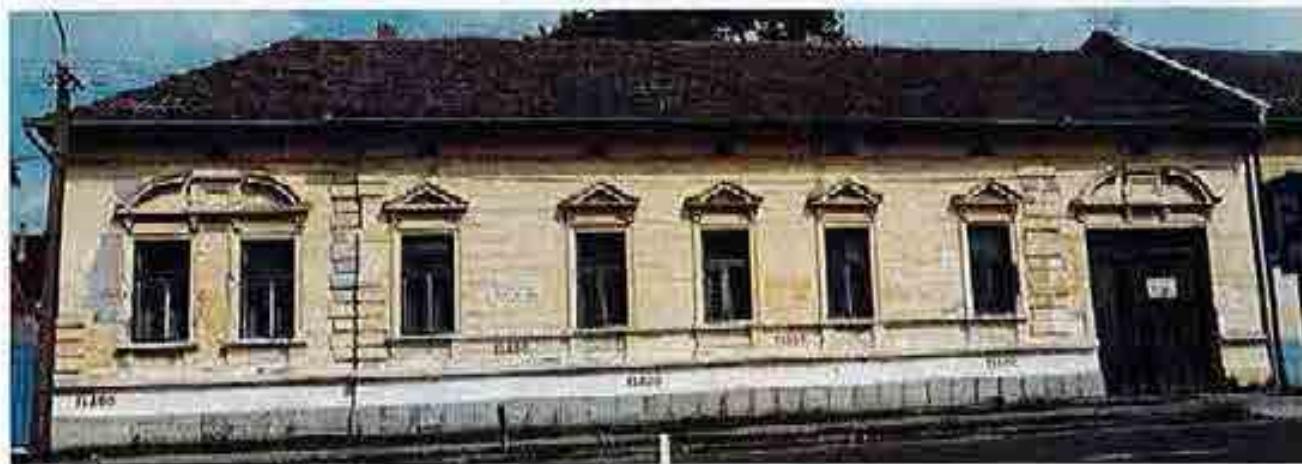
SOR-SZÁM	HRSZ.	KATEGÓRIA	CÍM	VÉDETTSÉG
52.	5057	lakóház	Szent István tér 1.	fokozott helyi védelem

Későeklektikus, földszintes, félkontyolt tetején szalageseréppel fődött lakóház. A baloldali, fél házrészt rizalitként kiemelték; a homlokzat egészét stilizált, toszkán pilaszterek tagolják a (A+2)+1+1 tengelyképlet szerint. A vakolt lábazon vak pinceablakok. A belső spalettás ablakok igen részletgazdag szerkezetűek kiesi filles, sima vakolatkeretben. A főpárkányban egy széles, sima sáv egészül ki kevés profillal és fogsorral; a sima sávban padlásszellőzők sorakoznak egy-egy trigliffel közrefogva. A mives, filungos faajtón a homlokzatornamentikával egyező motívumok láthatók tympanonnal és gyémántkváderrel kiegészülve. A lakóházhoz balról hozzáépült egy melléképület a házával egyező homlokzatdiszítő elemekkel, melyekbe belevágtak egy stílusidegen garázskaput.

A jelenleg jó állapotú épület és környezete jó karban tartásáról továbbra is folyamatosan gondoskodni kell.

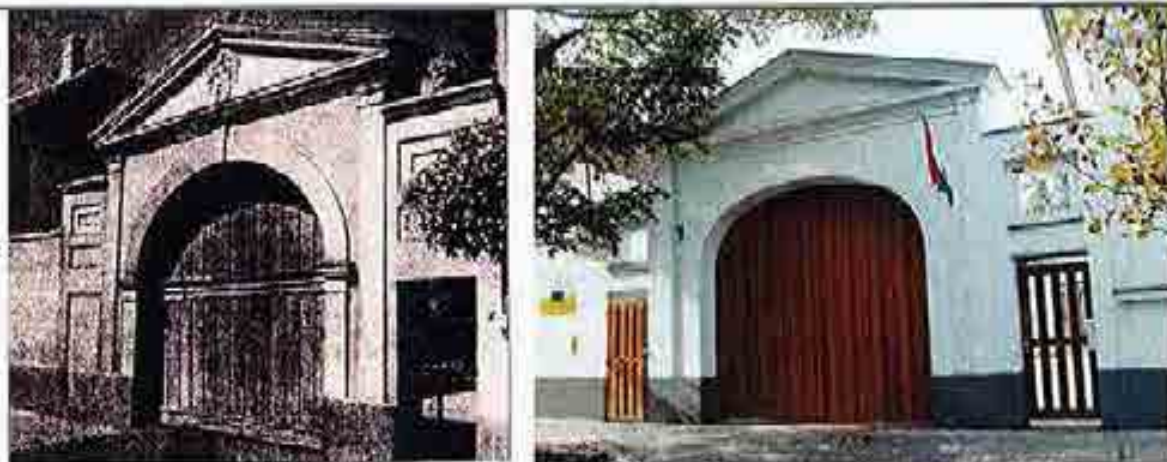
A ház mellett tekintélyes, háromrészes, tagolt falkeret középen profílozott tympanonnal. A falkeret újjáépítése során sajnálatos módon nem követték a kapuzat korábbi megjelenését, amit az akkor közelmúltbeli – de ma már archívnek számító – fénykép híven mutat. Az eltérés részleteinek sorolása nélkül csak a nagykapu jelenlegi, szalagparkettaszerű – nemcsak a stílustól, hanem a funkciótól is messzemenően idegen – kialakítását és a gyalogkapu farácsát említem (a túlsó, korábban vak nyílásban is), ami az épületen látható stíluskövetésre való törekvéstől meglehetősen eltér. A tympanonban volt címernek vajon mi lett a sorsa? A járda viacolor burkolata szintén stílusidegen; jó példának még ott van a kocsibejáró bazaltkocka-burkolata.

A Szent János tér 2. szám alatti kúria kapuja a leegyszerűsítő újjáépítés előtt és után.

A jelenleg jó állapotú épület és környezete jó karban tartásáról továbbra is folyamatosan gondoskodni kell. Egy elkövetkező felújítás során rekonstruálandók az eredeti homlokzati elemek, formák, anyagok.

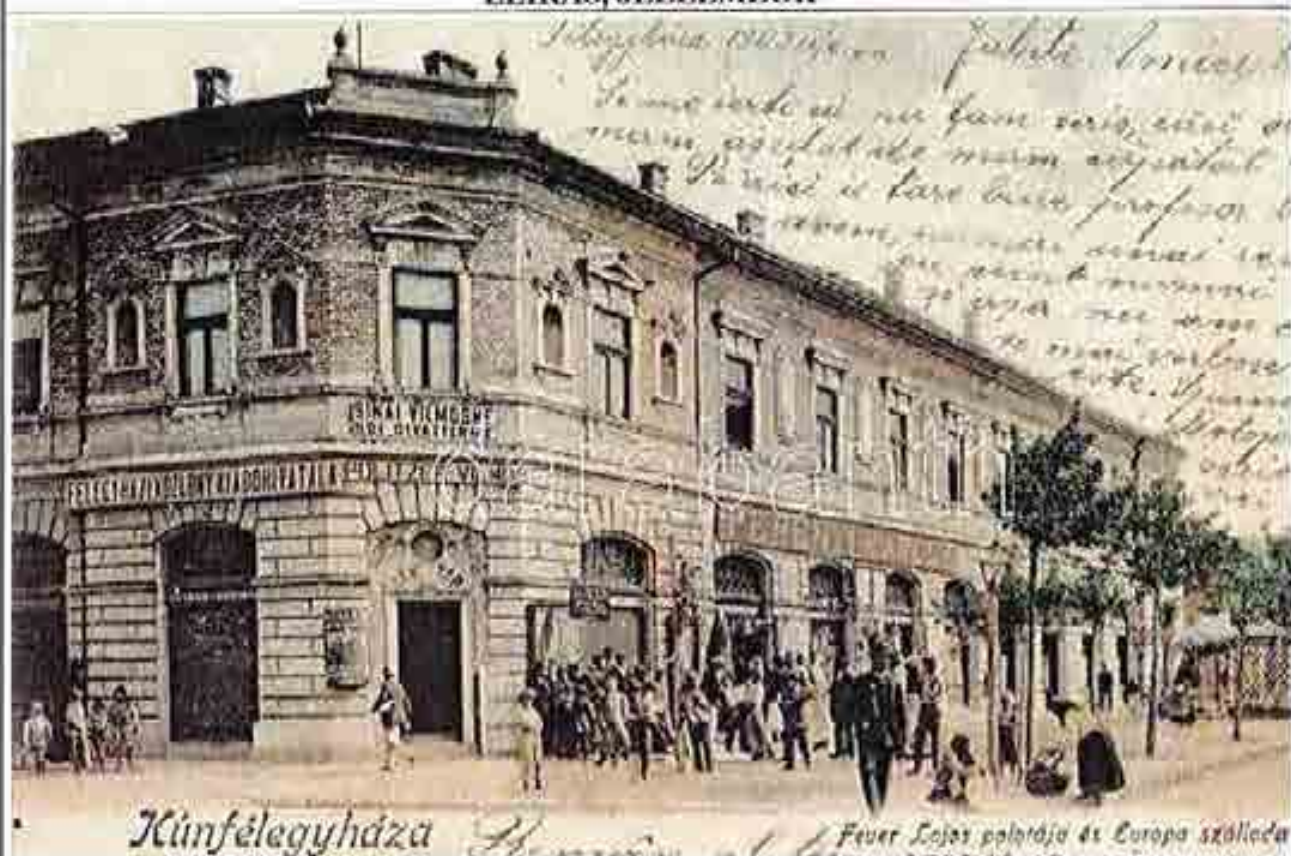
SOR-SZÁM	HRSZ.	KATEGÓRIA	CÍM, MEGNEVEZÉS	VÉDETTSÉG
54.	5156	középület	Wesselényi u. 1. – Kossuth Lajos u. – Zrinyi Miklós u. Feuer-palota, v. Európa Szálló	fokozott helyi védelem

A palota funkciója időközben gyakran változott, és ennek következtében jelentős átalakításon esett át. Az Angol-Magyar Bank is működött benne. 1980-as években tetőtér beépítést kapott. Jelenleg a földszintet üzlet foglalja el, mely a nagyméretű kirakatok sorát átlátszatlan fóliaragasztással vakká – ezáltal a palota központi helyéhez városképileg méltatlanná – tette. Az emeletet irodák foglalják el.

Három utcára néző – kicsi, brutálisan tönkretett utvarát körbezáró –, lesarkított, egyemeletes, a közelmúlttól beépített tetőterű, provinciális modorú, későeklektikus palota. A színezett, préselt esecréppel fodított tetőn szegmensíves, záróköves, stüllyesztett tetőablakok sorakoznak. A lesarkított sarokrízalattokkal tagolt épület tengelyképlete:  $K+3+1/1/1+7+1/1/1+4$ ; a lesarkítások fölött tömör attika.

A jelenleg jó állapotú épület és környezete jó karban tartásáról továbbra is folyamatosan gondoskodni kell. A földszinti portálok kirakatjellege visszaállítandó.

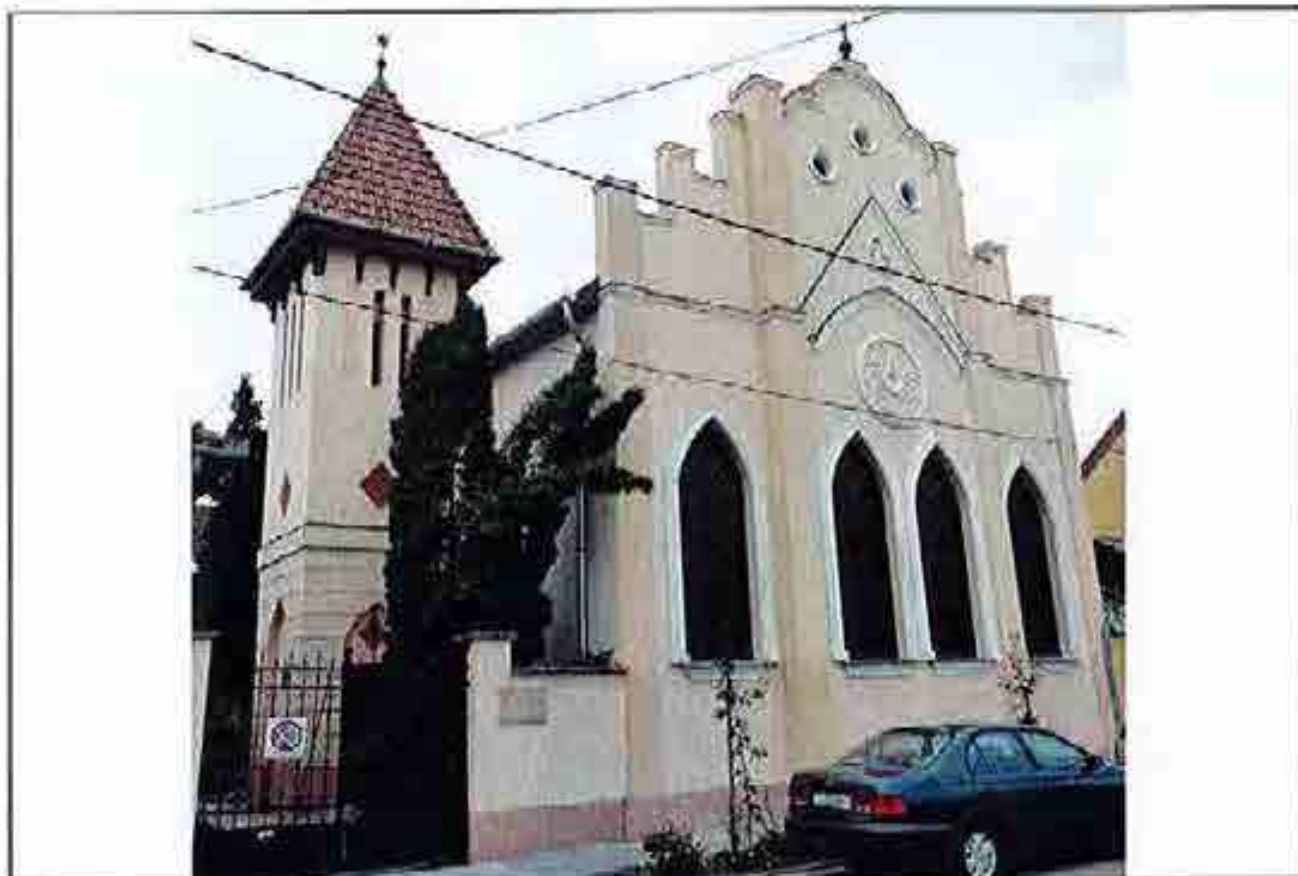
SOR-SZÁM	HRSZ.	KATEGÓRIA	CÍM, MEGNEVEZÉS	VÉDETTISÉG
55.	5153	egyházi épület	Wesselényi u. 7. - Daru u. Kiskunfélegyházi Egyesült Protestáns Egyház temploma	fokozott helyi védelem

A templomnak az utcaképpen leginkább megjelenő homlokzatát magas, lépcsőzetesen tagolt oromzat hangsúlyozza, amely kiemeli a lakóházak sorából. A középrizalittal tagolt, a gótika elemeit idéző homlokzat tengelyképlete: 1+2iker+1. Az apró osztású, csúcsíves ablakokat profilos keretezés fogja körül; a közepén nyíló ikerablakok fölött rózsablakszerű ornamentika. Az oldalhomlokzat mellé illesztett torony alsó részét vízszintes műtövezés, felső részét keskeny, függőleges ablaknyílások tagolják. A cseréppel fedött toronysisak eresztét dekoratív elemként is szolgáló fakonzolok támasztják alá. (valójában a Damjanich utca vonalában)

A jelenleg jó állapotú épület és környezete jó karban tartásáról továbbra is folyamatosan gondoskodni kell.

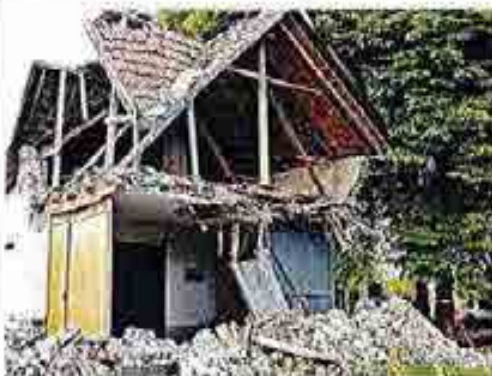
2006; 2005.

1923-1924-ben nyitották meg, és ma is működő, zsidó temető, ahová a térségből és külföldről is rendszeresen temetkeznek; az utolsóra 2001-ben került sor. A ravatalozó legelső része már 1990 körül összedőlt. 2006-ban leomlott a ravatalozó további harmada, ami miatt a temető látogatása is tilos. (Kardos András közlése) Ebben az épületben van 1954 óta a Mártírok terme: az első világháború 16, valamint a második világháború 854 áldozatának nevével.

A temető és a ravatalozó gondozása nem megoldott, ami az őrizetlenséggel együtt igen méltatlan a kegyeleti helyre, s amit mindenképpen orvosolni szükséges minél előbb.

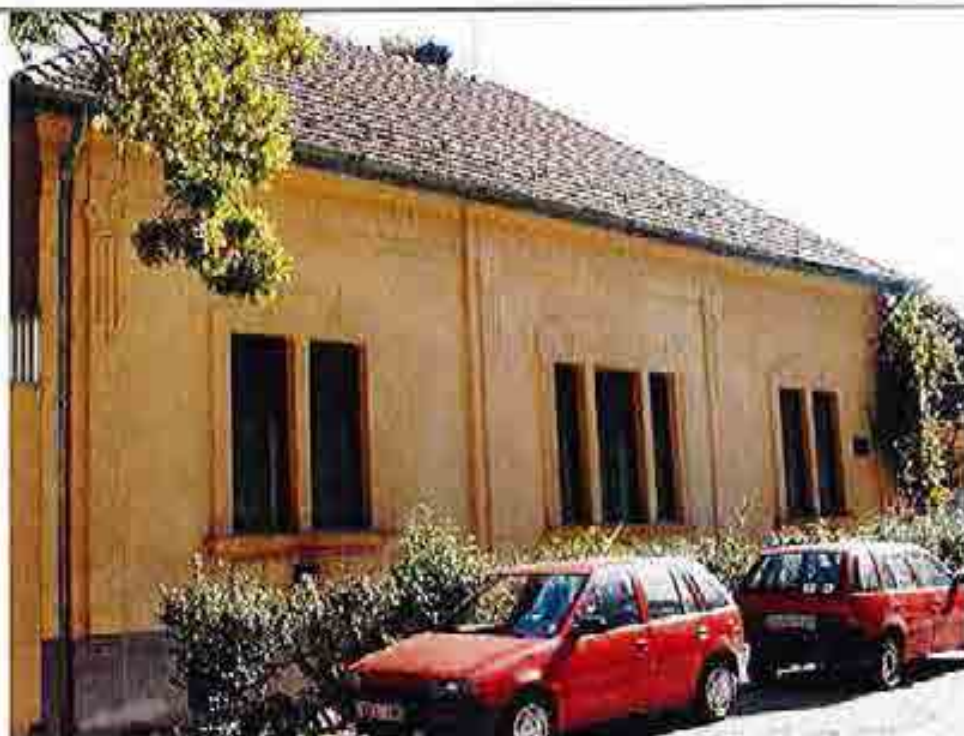
2007.

A jelenleg jó állapotú épület és környezete jó karban tartásáról továbbra is folyamatosan gondoskodni kell, kezelve a fölvizesedés okozta problémákat.

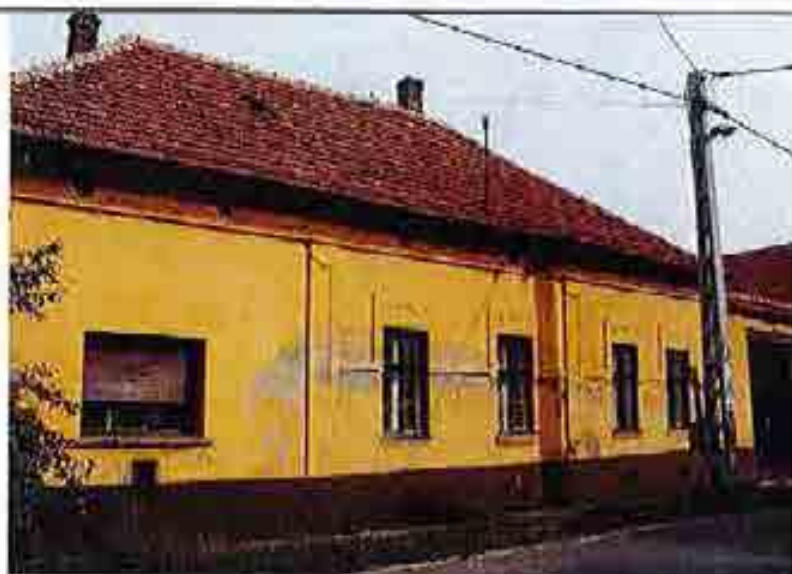
2007.

Az épülethez jelentősek a fölvizesedések okozta problémák. Az ezzel kapcsolatos vakolatjavítás stílusidegen, osztás nélküli ablakeseréssel járt (bár enyhébb mértékben, mint a korábbi); mindezek erőteljesen kárára váltak az eredetileg műves és értékes homlokzatnak, és megkérdőjelezzik a védelem indokoltságát.

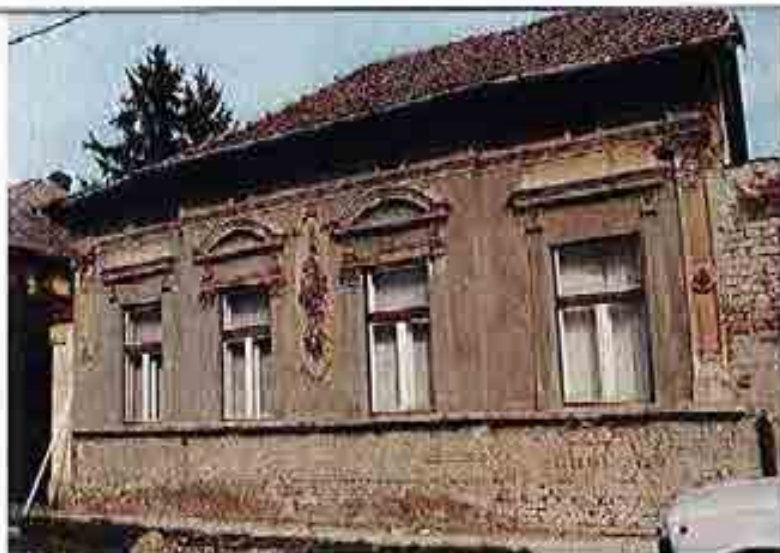
2007.

A fölvizesedéssel küzdő épület lábuzatának időközbeni burkolása – a nedvességet a falba bezárva – nem oldja meg a fölvizesedés okozta problémákat.

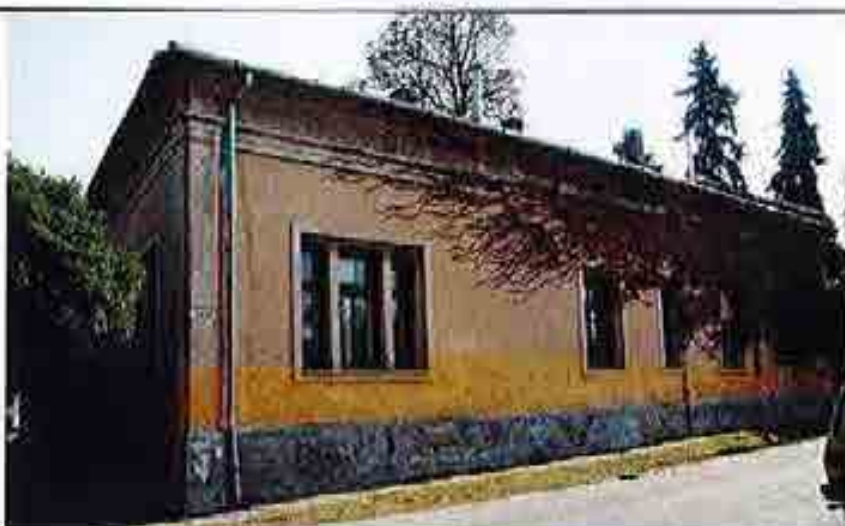
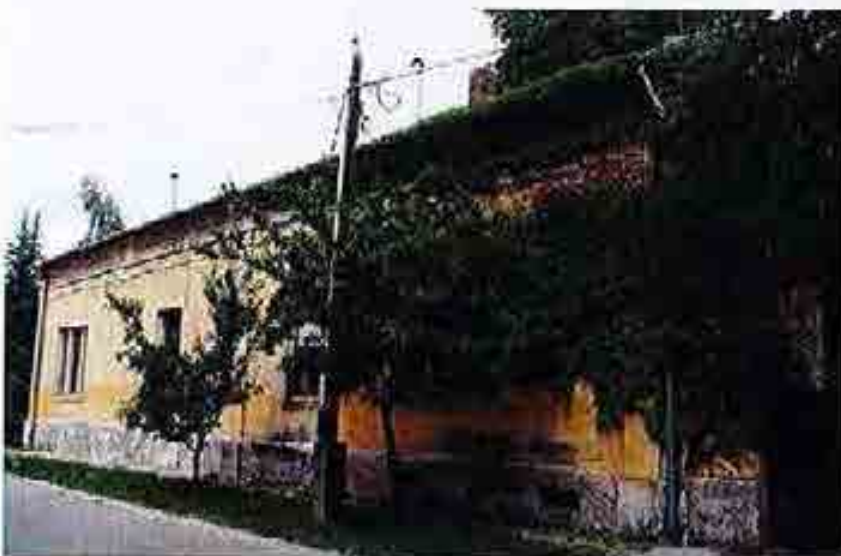
SOR-SZÁM	HRSZ.	KATEGÓRIA	CÍM	VÉDETTISÉG
11.	2004	lakóház	Blandina nővér u. 2. – Bajesy-Zsilinszky Endre u.	helyi védelem

Két utcára néző, eredetileg eklektikus, utóbb, az art deco idején eljellemtelenített homlokzatú lakóház rombuszpala födéssel. Az alapincézett, földszintes épület Bajesy-Zsilinszky utcai oldalát enyhe kiülésű középrizalít tagolja; a tengelyképlet: K+3+3+1+3iker/3iker+2+2. A homlokzati szakaszokat lizénák szegélyezik, melyek a széles, háromrészes, profilozott főpárkány kigolyvásodásában is jelentkeznek. A magas, vakolt lábazat fölött a falfelületet fröcskölés borítja. Az ablakok sima vakolatkeretbe foglaltak, részben lekerekített sarkokkal. A hármás ikerablakok szép arányúak és kidolgozásúak. A főpárkány frizében padlásszellőzők. A Bajesy-Zsilinszky utca felől toszkán pilaszterek között míves, deszka szárazkapu rézkilincsel; magasan a kapu fölött profilos vakolattükör. A Blandina nővér utcára szegmensíves rácskapu nyílik, alul a tömői rugdosósávokon egy-egy rozetta.

Megoldandók a fölvizesedés okozta, jelentős problémák.

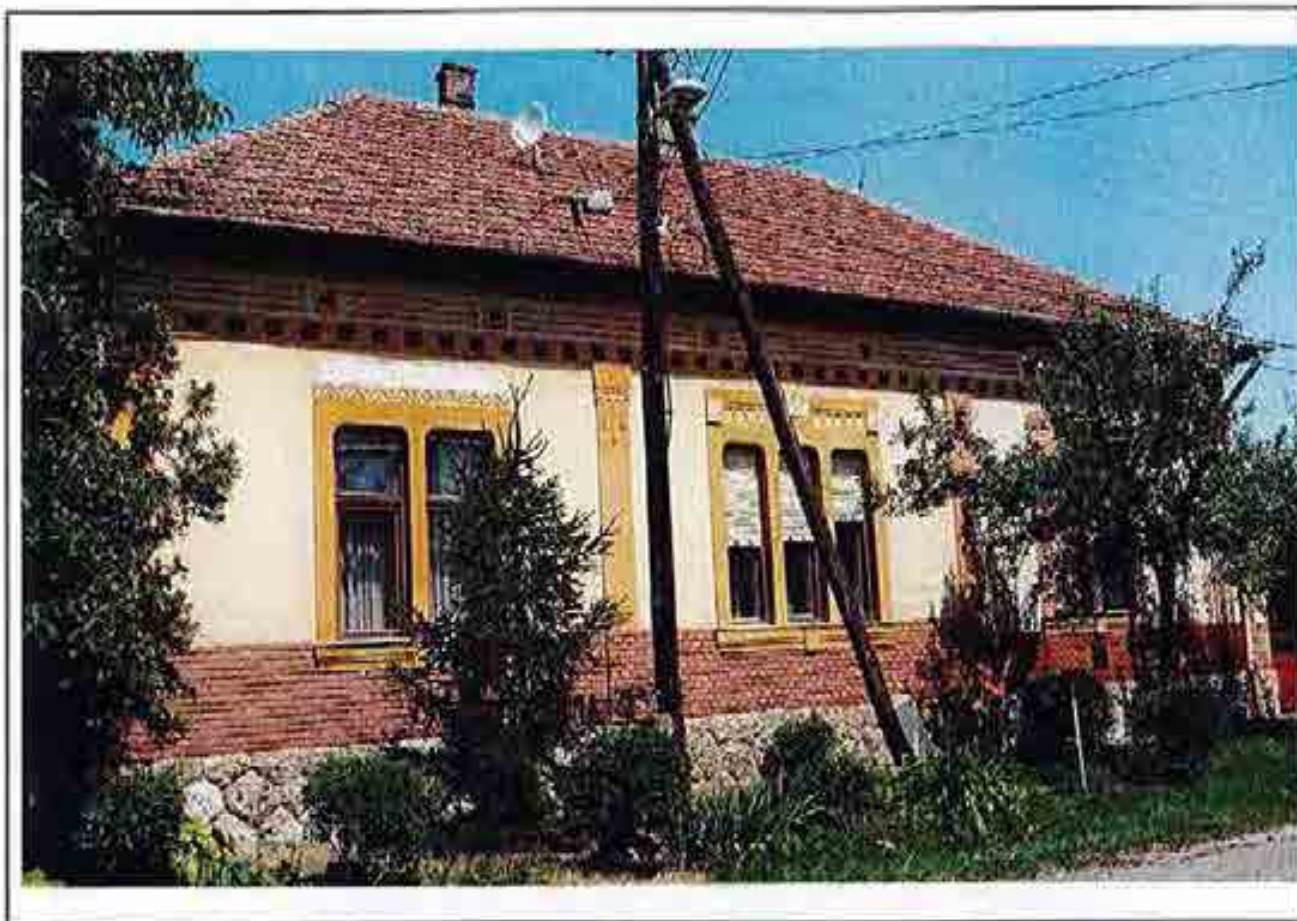
SOR-SZÁM	HRSZ.	KATEGÓRIA	CÍM	VÉDETTSEG
12.	119	lakóház	Csikszereda u. 1.	helyi védelem

A *Tisztviselőtelep* art deco modorú – ténylegesen igen dekoratív –, földszintes, kontyolt tetején szalagcseréppel fődött lakóháza. A homlokzatot sajátos pilaszterek tagolják a 2iker+3iker+2iker tengelyképlet szerint. Lábazatán erőteljes, rusztikus – küklopszfalat idéző - köburkolat. A fölül lekerekített sarkú ikerablakokat sima vakolatkeret fogja össze különleges, dekoratív szemöldökmezővel és egyszerű, húzott könyöklővel. A parapetsávon egyenletes, mezőtűri léglaburkolat. A főpárkányban dekoratív, geometrikus sorminta.

Az alapjában jó állapotú épület és környezete jó karban tartásáról továbbra is folyamatosan gondoskodni kell, törekedve a homlokzat egységes színezésére.

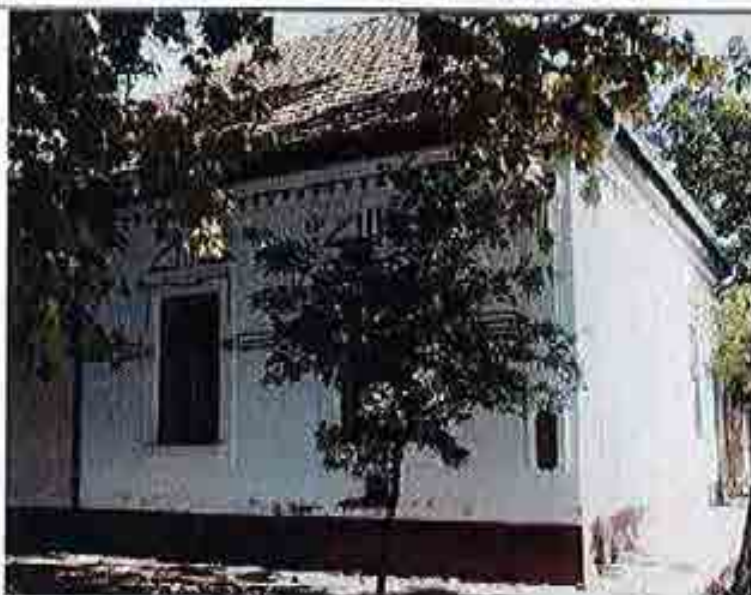
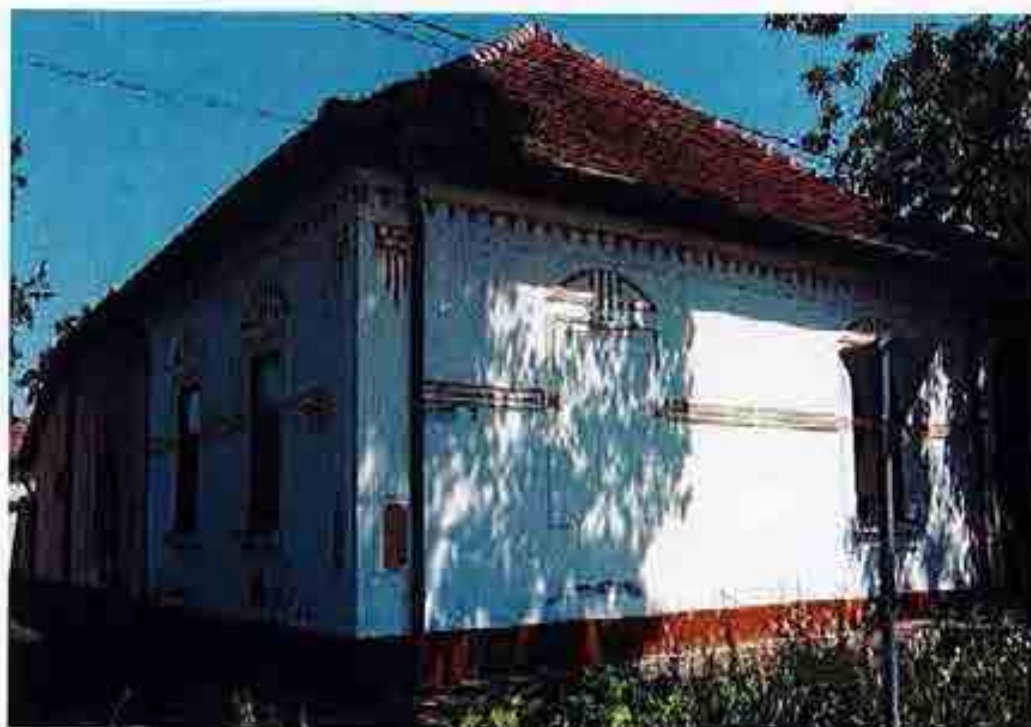
SOR-SZÁM	HRSZ.	KATEGÓRIA	CÍM	VÉDETTSÉG
13.	118/1	lakóház	Csikszereda u. 3. – Marosvásárhelyi u.	helyi védelem

Két utcára néző, földszintes, szalagcseréppel fődött, art deco modorú lakóház a *Tisztviselőtelepen*. Homlokzatán dekoratív vakolatmustra: pilaszterek, ablakkeretezés szemöldökmezővel, a tokosztók vonalában vízszintes, összekötő sávok, cakkosoros főpárkány díszített deszkaszegéllyel.

Az alapjában jó állapotú épület és környezete jó karban tartásáról továbbra is folyamatosan gondoskodni kell, megoldva a főtvezesedés okozta problémákat.
