**Kiskunfélegyháza Város Önkormányzata Képviselő-testületének 24/2024. ( )  
önkormányzati rendelete**

**Kiskunfélegyháza város településképeinek védelméről szóló 12/2018. (IV.26.) önkormányzati  
rendelet módosításáról**

Helyi védetségű építmények, közterületi műalkotások, táji értékek listája

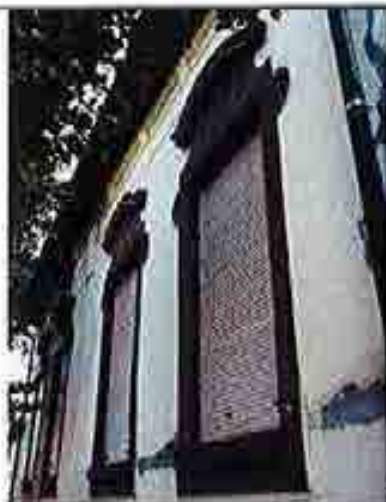
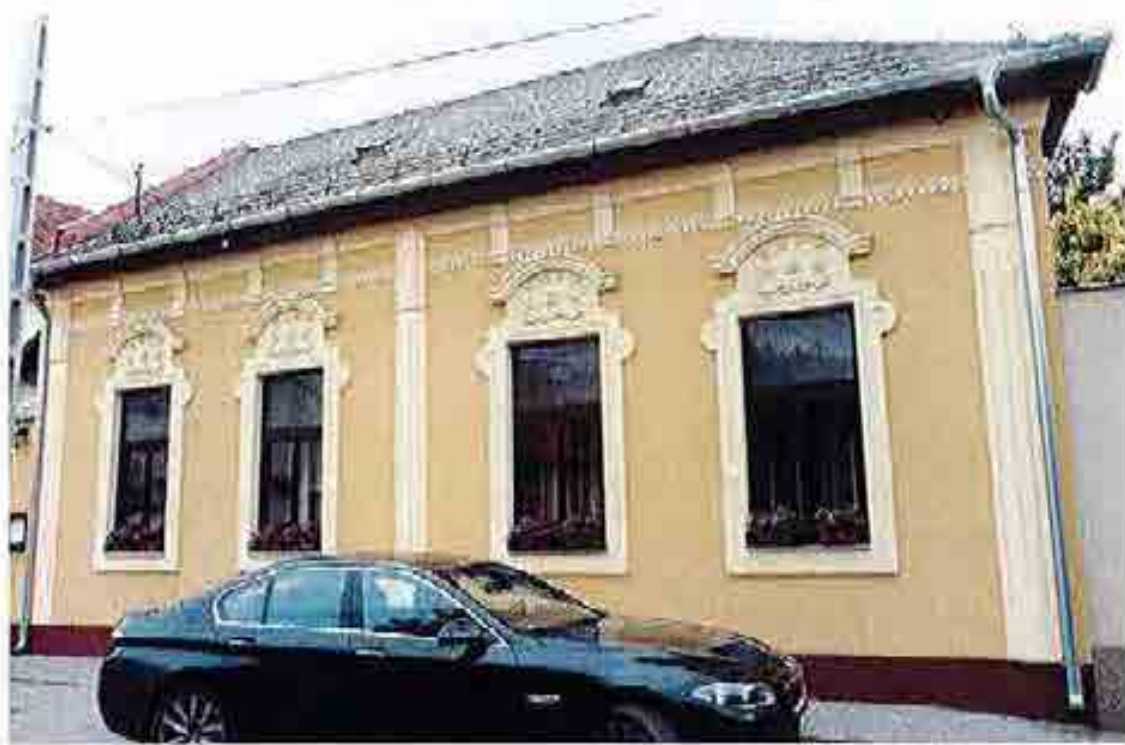
SOR-SZÁM	HRSZ.	KATEGÓRIA	CÍM	VÉDETTSÉG
14.	5151	középület	Damjanich János u. 4.	helyi védelem

A szecesszió és az art deco modorát mutató, földszintes, rombuszpalával fedött épület. A homlokzaton tagoló, három kannelurás lizénájából már csak egy van meg; a tengelyképlet: 2+2. Vakolt lábazata fölött a durva fröcskölés a finom vakolatmustrát nlig hagyja érvényesülni. Az ablakok dekoratív vakolatkeretezésében még eklektikus reminiscenciák is jelen vannak; főül törtvonalú szegmensíves szemöldök, a közties mezőben jellegzetes szecessziós virágminta. A széles, tagolt, díszített deszkával szegélyezett főpárkányban konzolok utánérzése. Jelenleg a Rózsakert Vendéglő működik benne.

A jelenleg jó állapotú épület és környezete jó karban tartásáról továbbra is folyamatosan gondoskodni kell. A homlokzatszínezés jelentősen javára változott.

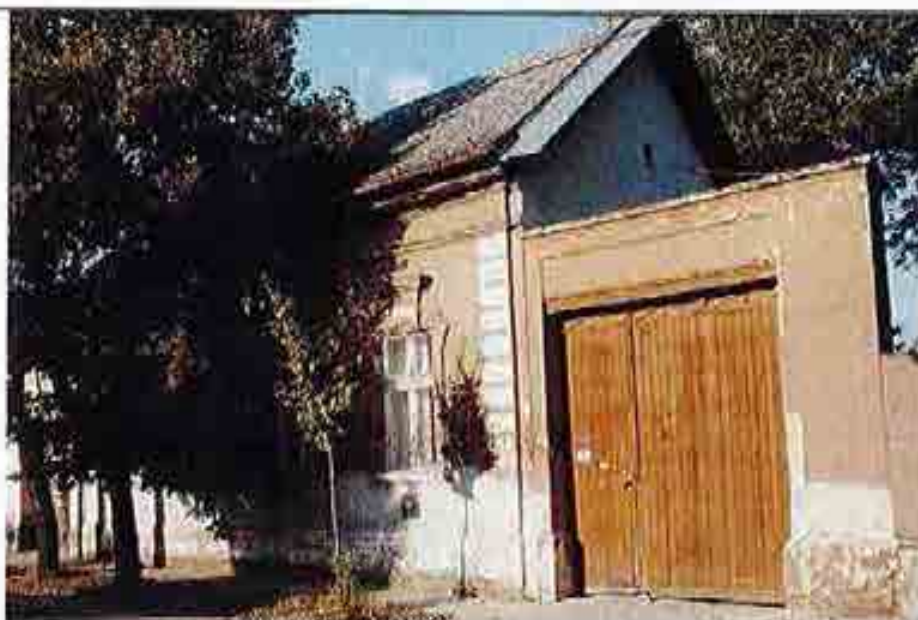
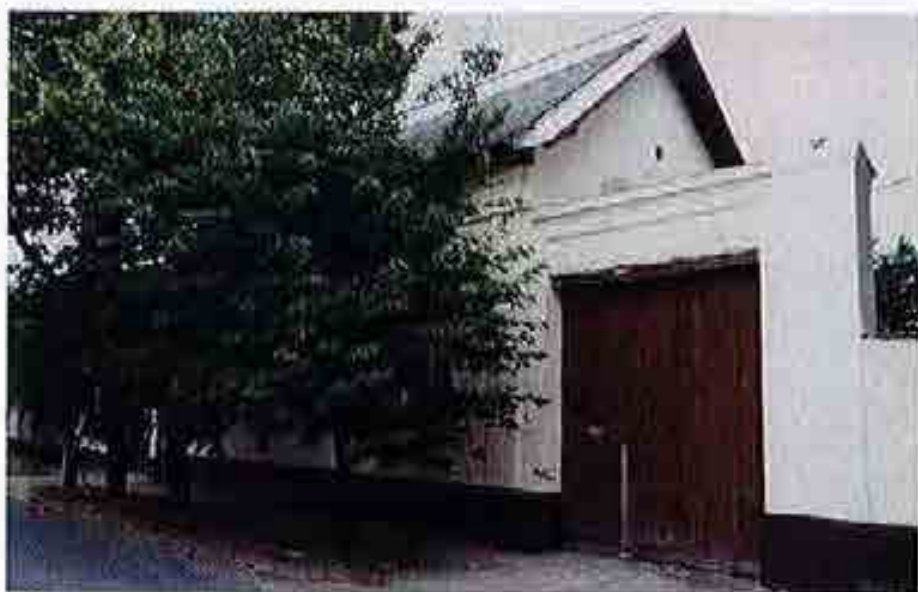
SOR-SZÁM	HRSZ.	KATEGÓRIA	CÍM	VÉDETTISÉG
15.	5194	lakóház	Damjanich János u. 5.	helyi védelem

A későeklektikus stílusú, vakolt lábazatú, földszintes, rombuszpalával fedött lakóház négyablakos homlokzatát kváderekre tagolt lizénák szegélyezik. A füles, szegmensíves vakolatkeret tengelyében egy keskeny, magas, szintén szegmensíves szemöldök. Egyszerű, húzott főpárkánya háromrészes. A ház mellett nyíló, kötött deszkakapujának újabb szárnyain fölül megmaradt a jellegzetes, díszített deszkasáv.

A közelmúltban felújított épület és környezete jó karban tartásáról továbbra is folyamatosan gondoskodni kell, kezelve a korábbi, fölvizesedés okozta, jelentős problémákat.

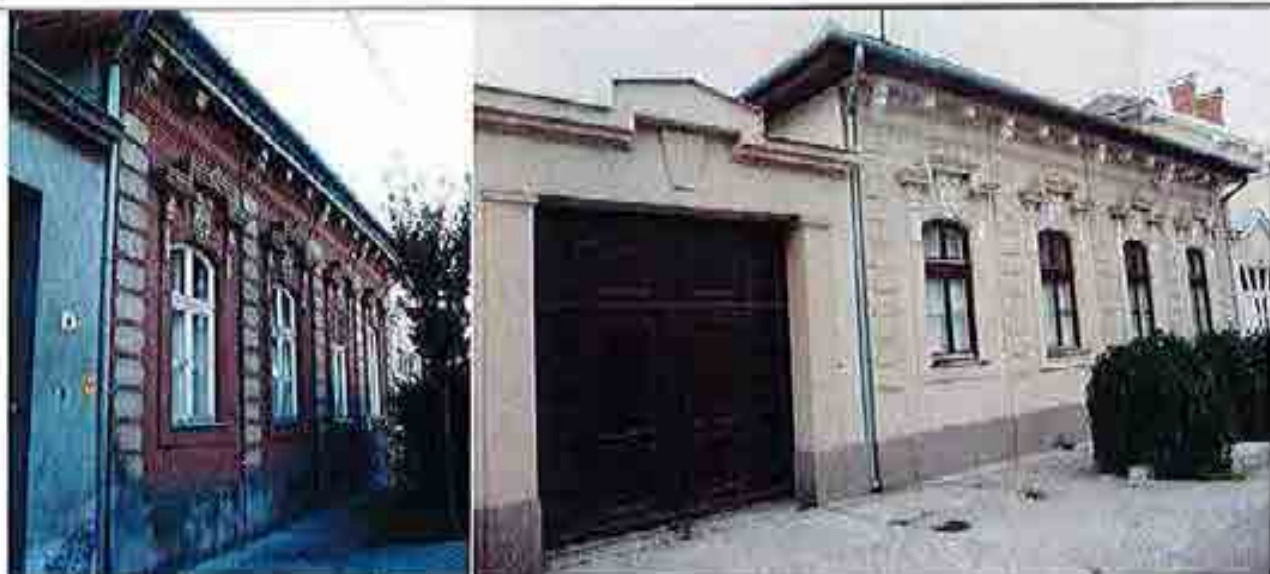
SOR-SZÁM	HRSZ.	KATEGÓRIA	CÍM	VÉDETTSÉG
16.	5150	lakóház	Damjanich János u. 6.	helyi védelem

A provinciális későeklektika stílusát mutató, földszintes, hódfarkú bitumenes zsindellyel fedött polgárház négyablakos homlokzatát nyílásközönként kváderezett lizénák tagolják. A belső spalettás, szegmensíves ablakok sima vakolatkerete fölött annál dúsabb díszítés; törtvonalú, számárhátívszerű szemöldök alatt hatalmas zárókő, felszínén szecessziós virágmotívummal. A tagolt, húzott főpárkányban sima konzolok sora; a lizénák tengelyében a konzolokat alól megkettőzték egy díszes másikkal. A magas, nagyméretű, kötött kapu profilos párkányát leegyszerűsítették; fölül tympanonszerű oromzatban hatalmas zárókő lebeg.

A közelmúltban felújított épület és környezete jó karban tartásáról továbbra is folyamatosan gondoskodni kell, kezelve a fölvizesedés okozta problémákat. A homlokzatszínezés változása jelentősen javára vált az épület megjelenésének.

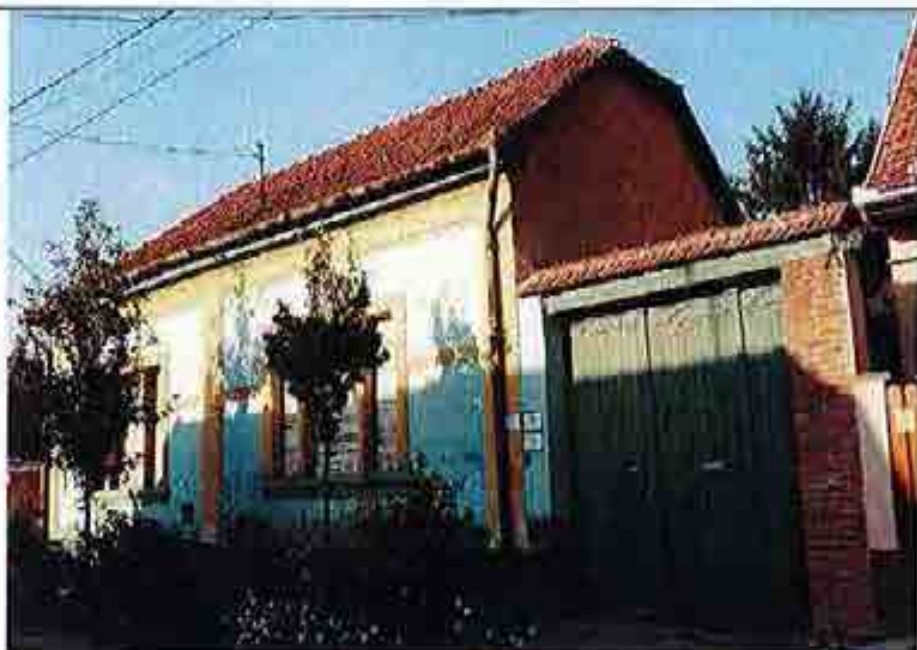
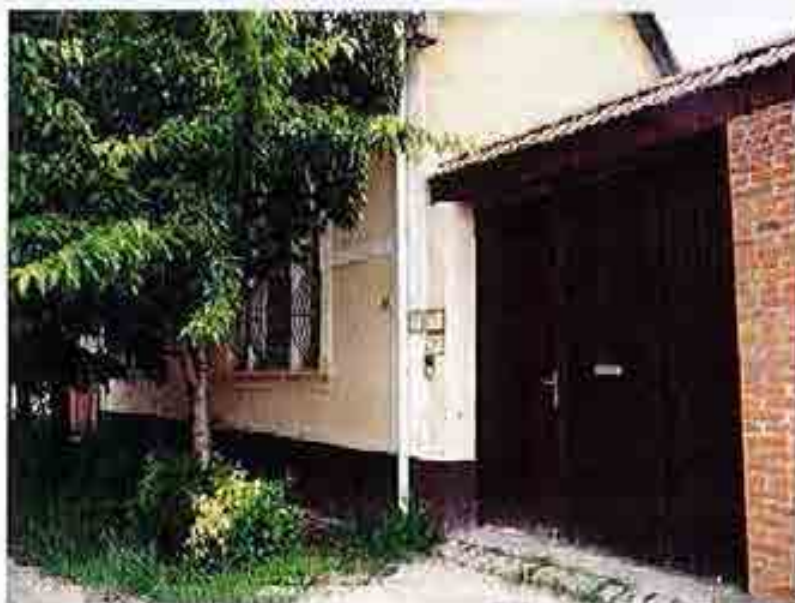
SOR-SZÁM	HRSZ.	KATEGÓRIA	CÍM	VÉDETTISÉG
17.	5171/1	lakóház	Damjanich János u. 29.	helyi védelem

Az art deco modorú, földszintes, szalageseréppel fődött lakóház homlokzatát két íves falmezőt eredményező lizénák tagolják; mindkét falmezőben egy-egy hármás ikerablak sima vakolatkeretben, a tokosztók magasságában vízszintes, összekötő sávval. Az épület mellett fődött, kötött deszkakapu a jellegzetes, felső diszitó deszkasávval és rézkilincsel.

A közelmúltban fölüjíttott épület és környezete jó karban tartásáról továbbra is folyamatosan gondoskodni kell, kezelve a fölvizesedés okozta problémákat.

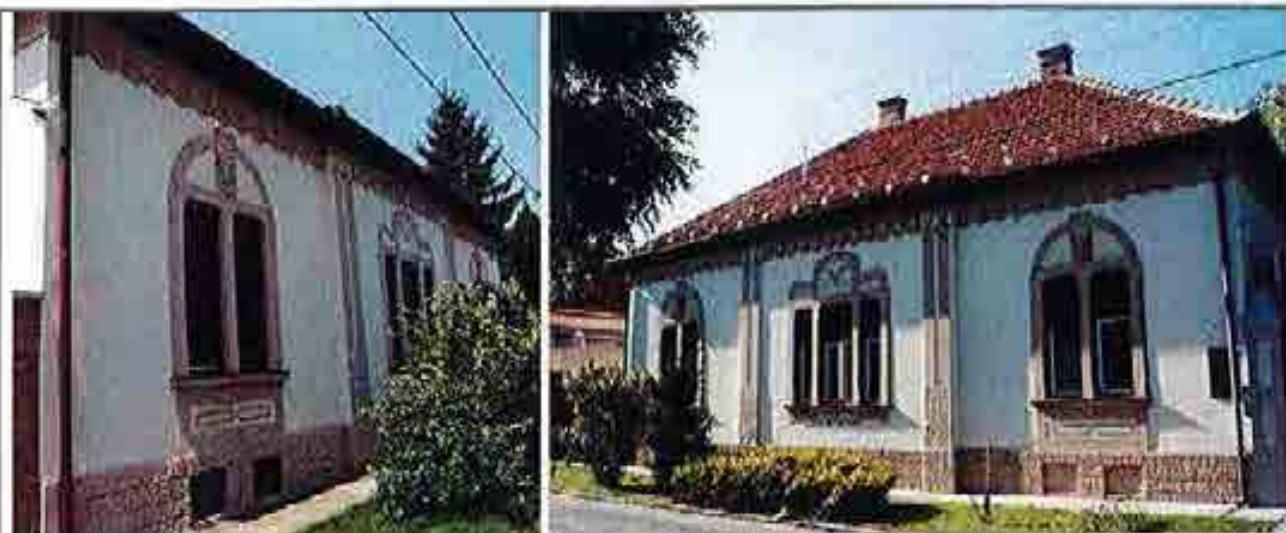
SOR-SZÁM	HRSZ.	KATEGÓRIA	CÍM	VÉDETTSÉG
18.	92	lakóház	Dankó Pista u. 7.	helyi védelem

A *Tisztviselőtelep* art deco módorú – ténylegesen igen dekoratív –, földszintes, kontyolt tetején szalagcseréppel fedött lakóháza. A homlokzatot sajátos, páros pilaszterekkel szegélyezett középrizalit tagolja a 2iker+3iker+2iker tengelyképlet szerint. A kiselemes, rusztikus kőburkolatot mutató lábazatban vak pinceablakok. Az ikerablakokat sima vakolatkeret fogja össze: a középrizaliton három részre tagolt, íves szemöldökmezővel és a könyöklő alatt magyaros mintával dekorált, rövid vakolat köténnyel; kétfelől a félköríves szemöldökmező közepén sűrű nűtozás között stilizált szűrminta, a parapeten felületkitöltően vakolat tükrök. A főpárkányban hagyományos és dekoratív, óriás fogsor hullámdísszel.

A jelenleg is jó állapotú épület és környezete jó karban tartásáról továbbra is folyamatosan gondoskodni kell.

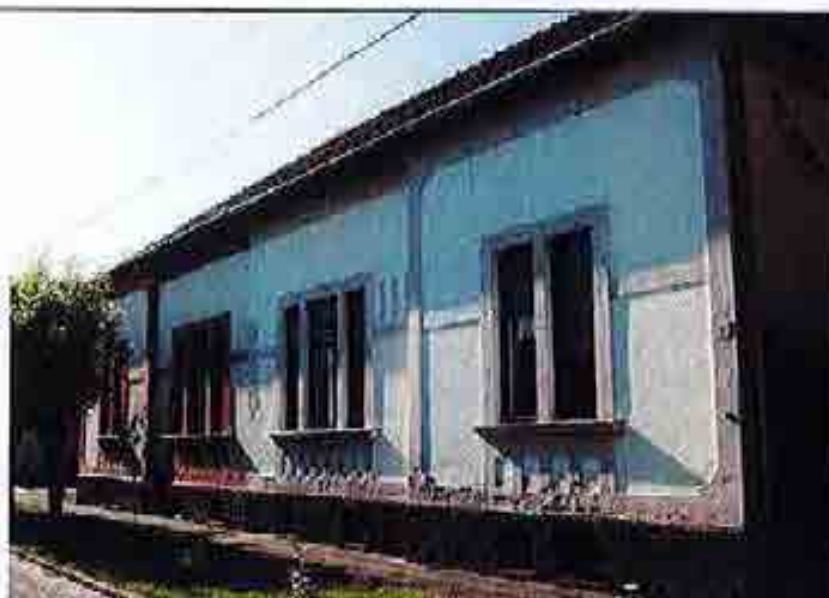
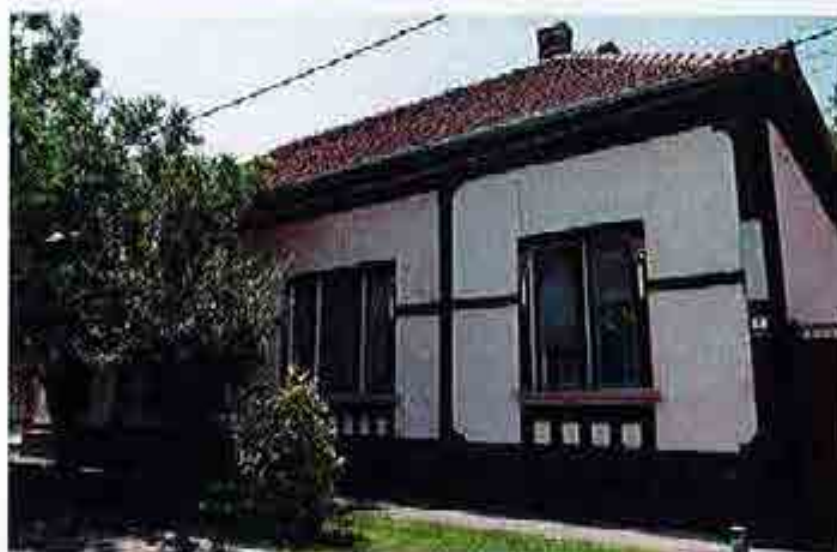
SOR-SZÁM	HRSZ.	KATEGÓRIA	CÍM	VÉDETTSÉG
19.	99	lakóház	Dankó Pista u. 9. (- Erkel Ferenc u. 1.)	helyi védelem

A *Tiszviselőtelep* art deco modorú, két utcára néző, földszintes, szalagcseréppel fedött lakóháza. Dankó Pista utcai homlokzatát lekerekített vakolatkeretbe foglalt sarokrizalitok tagolják a 2iker+2x3iker+2iker tengelyképlet szerint. A kiselemes, rusztikus köburkolatot mutató lábazatban vak pinceablakok sora. Az ikerablakokat mintás vakolatkeret fogja össze; közöttük a tokosztó magasságában vízszintes, összekötő vakolatsáv; a parapeteken kazettás tagolású, kiemelt vakolatfűzőr. Az ablakok igen finom üvegosztása maga is díszíti az épületet. A főhomlokzat középtengelyében dekoratív vakolatornamentika.

A jó állapotú épület és környezete jó karban tartásáról továbbra is folyamatosan gondoskodni kell, törekedve az egységes – és a korábbihoz hasonlóan kevésbé kontrasztos - színezésre.

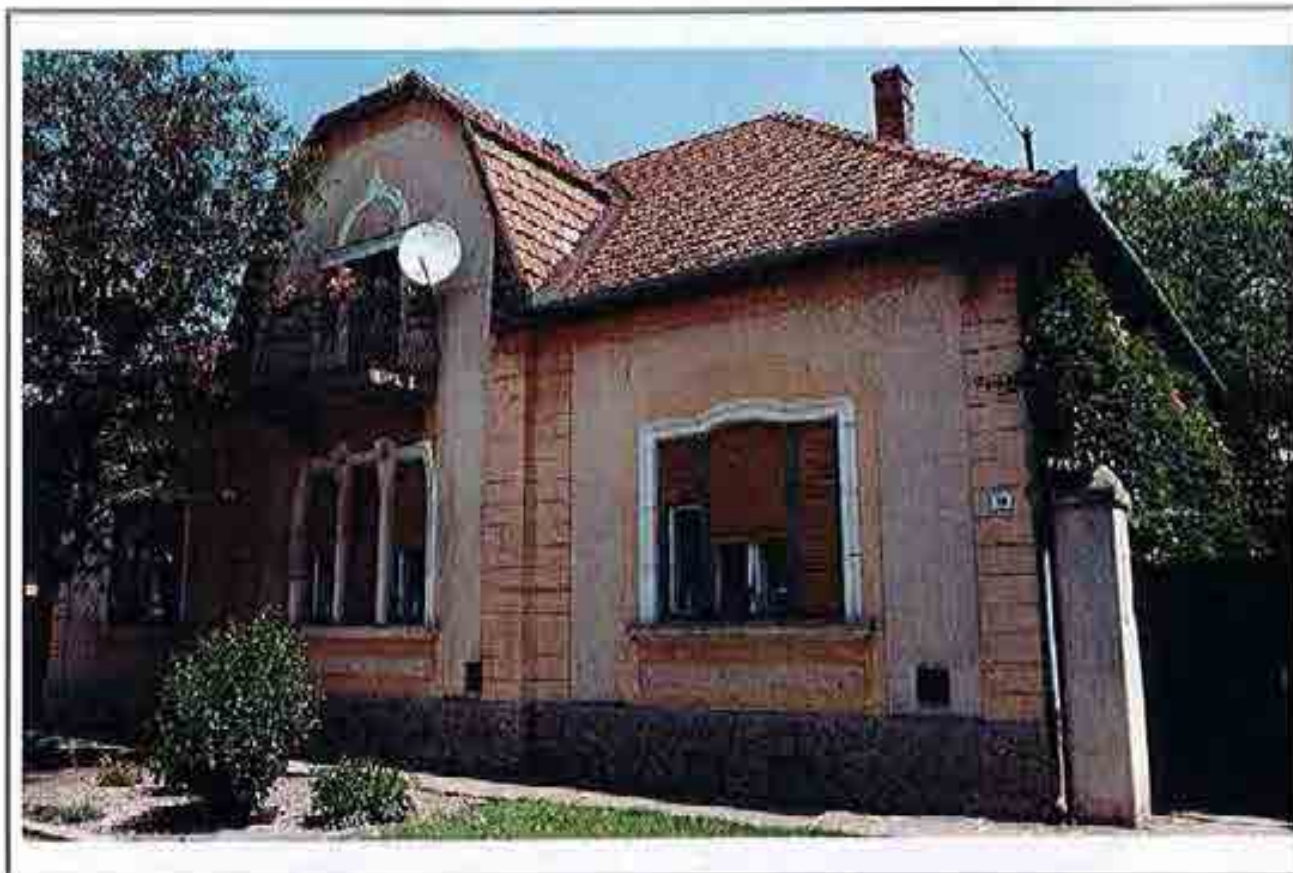
SOR-SZÁM	HRSZ.	KATEGÓRIA	CÍM	VÉDETTSEG
20.	154	lakóház	Dankó Pista u. 10.	helyi védelem

A *Tisztviselőtelep* jellegzetes tömegű, art deco modorú – ténylegesen igen sajátosan dekoratív –, földszintes, kontyolt tetején szalagcsereppel fődött lakóháza. A homlokzatot csonkakontyos oromzattal hangsúlyozott középrizalit tagolja a 1+3iker+1 tengelyképlet szerint, ahol az 1-1 szélső ablak a középsővel egyező szélességű, belső hármassal. A szabálytalan, rusztikus, küklöpszfalszerű kőburkolatos lábázatban pinceablakok. A homlokzat szakaszait sima armírozás szegélyezi. Az ablakokat profilos, fehér kerámiakeret fogja körül, a középrizaliton meredeken letört sarkokkal, kétfelől a középső szakaszokon szegmensívvel megemelve, kívül sima, lépcsőzetes vakolatkeret, szemöldökmező. A parapeteken sima vakolattükrök. Az alapjában egyszerű, geometrikus részletképzésű, visszafogott földszinittel szemben az oromzaton neobarokkos erkély erőteljes, kőszzerű konzolok tartotta erkélylemezrel és filigrán, kovácsoltvas ráccsal; az erkélyajtó fölött érdekesen hangsúlyos kiülési, profilos kiváltó, fölötte számárhátives felületkitöltés napsugár-motívummal.

A jelenleg jó állapotú épület és környezete jó karban tartásáról továbbra is folyamatosan gondoskodni kell.

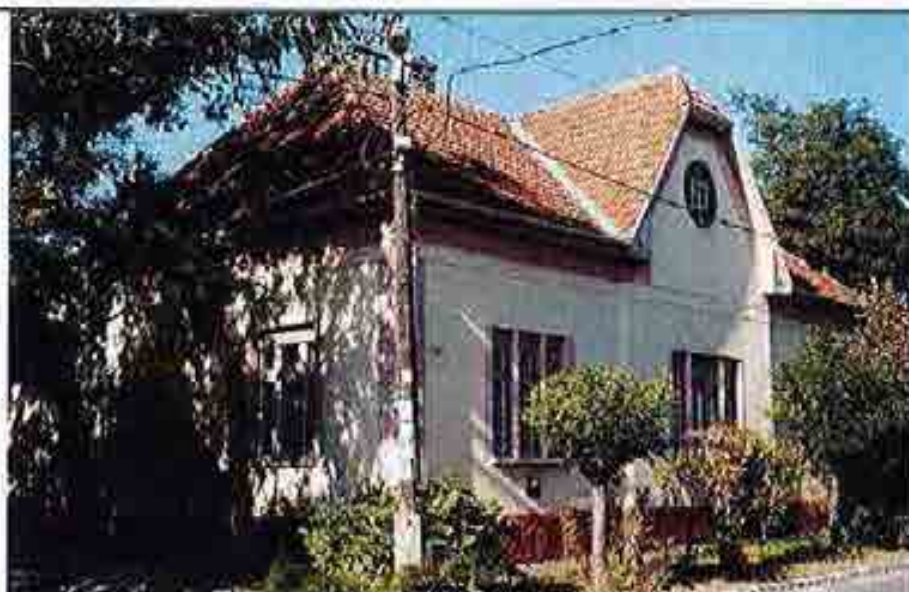
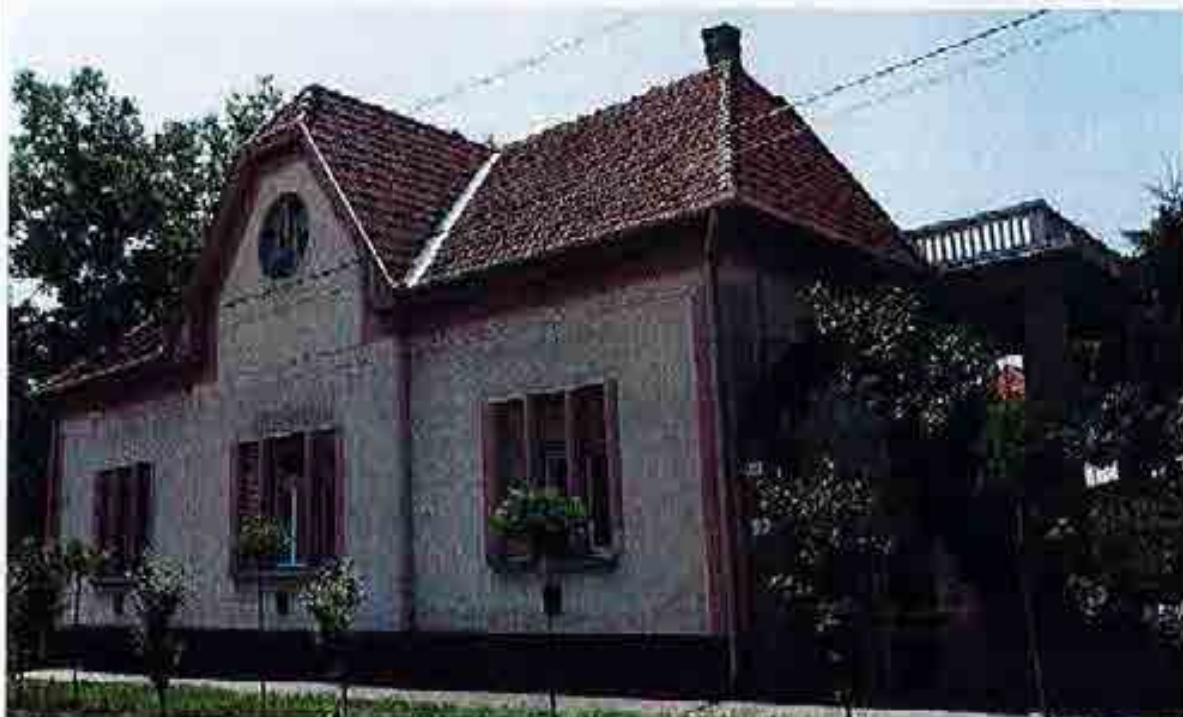
SOR-SZÁM	HRSZ.	KATEGÓRIA	CÍM	VÉDETTSEG
21.	121	lakóház	Dankó Pista u. 19. – Csikszereda u.	helyi védelem

A *Tisztviselőtelep* jellegzetes, art deco modorú, két utcára néző földszintes, kontyolt tetején szalageszeréppel fődött lakóháza. A főhomlokzatot csonkakontyos oromzattal hangsúlyozott középrizalit tagolja, az oromzaton nagyméretű, osztott, szinesívegű körablak. A rusztikus lábazat fölött az alapjában sima homlokzatokat a hármas ikerablakok díszítik.

A jelenleg jó állapotú épület és környezete jó karban tartásáról továbbra is folyamatosan gondoskodni kell.

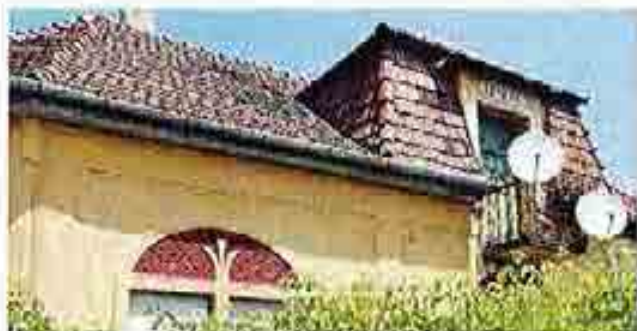
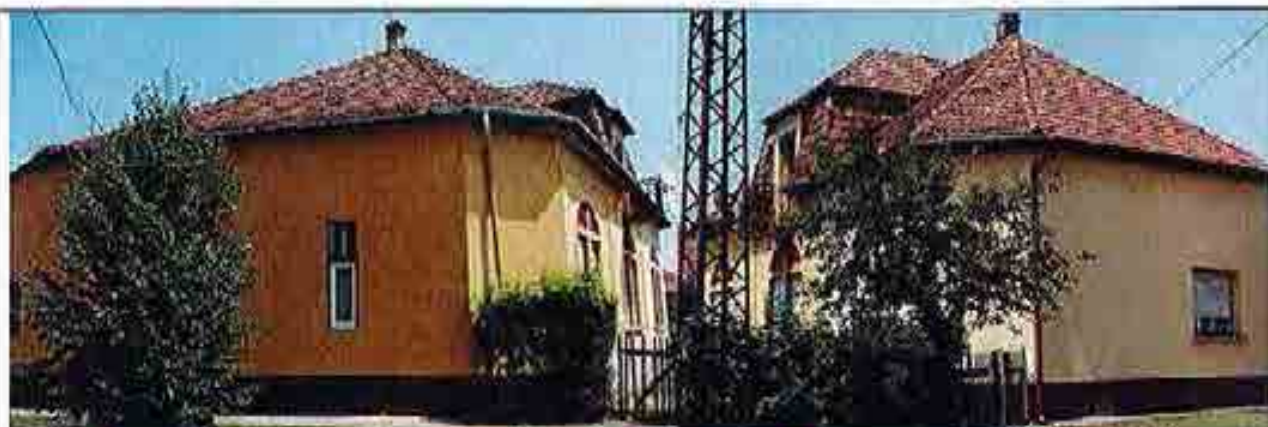
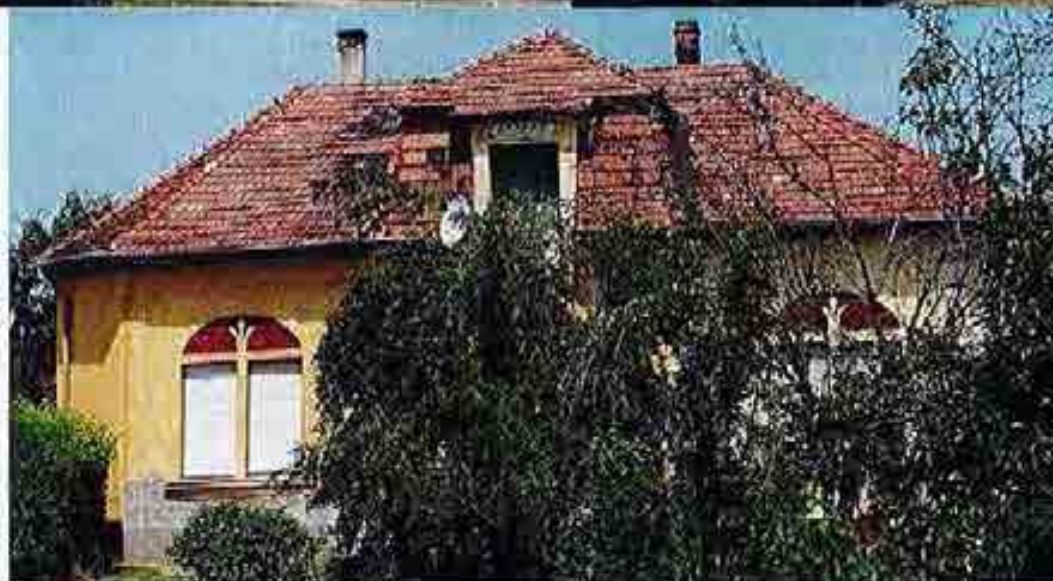
SOR-SZÁM	HRSZ.	KATEGÓRIA	CÍM	VEDETTSEG
22.	174/1	lakóház	Dankó Pista u. 22. (- Dózsa György u. 31.)	helyi védelem

A *Tisztviselőtelep* dekoratívnak szánt - három utcával határosan igen jelentős városképi helyzetben lévő -, részben alapincézett, földszintes, kontyolt tetején szalagescréppel fődött lakóháza két utca összeszőgellése miatt különlegesen mély és keskeny előkert mögött. A három részre tagolt főhomlokzatot középen manzárdtetős tetőfölépítményben nyíló

erkélyajtó, előtte filigrán, kovácsoltvas erkély hangsúlyozza. Az erkélyajtó fölött íblírat: *IRÉNLAK*. Az ikerablakokat sima vakolatkeret fogja össze íves szemöldökmezővel.

Az alapjában gondozott állapotú épületnél megoldandók a fölvizesedés okozta problémák.

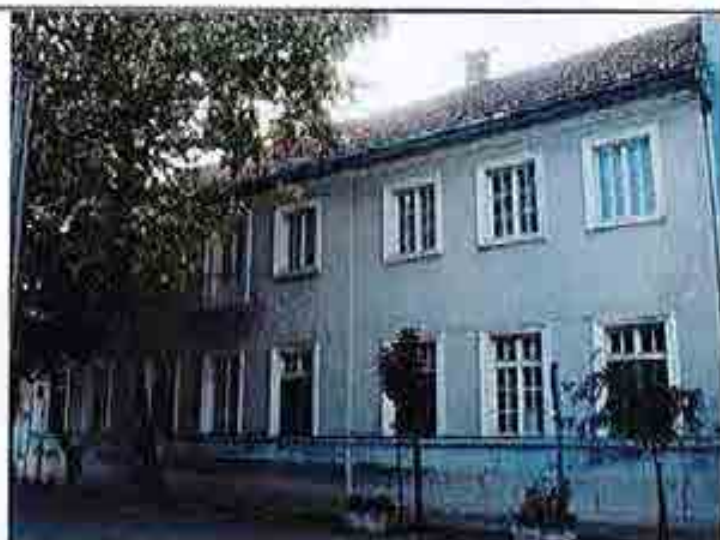
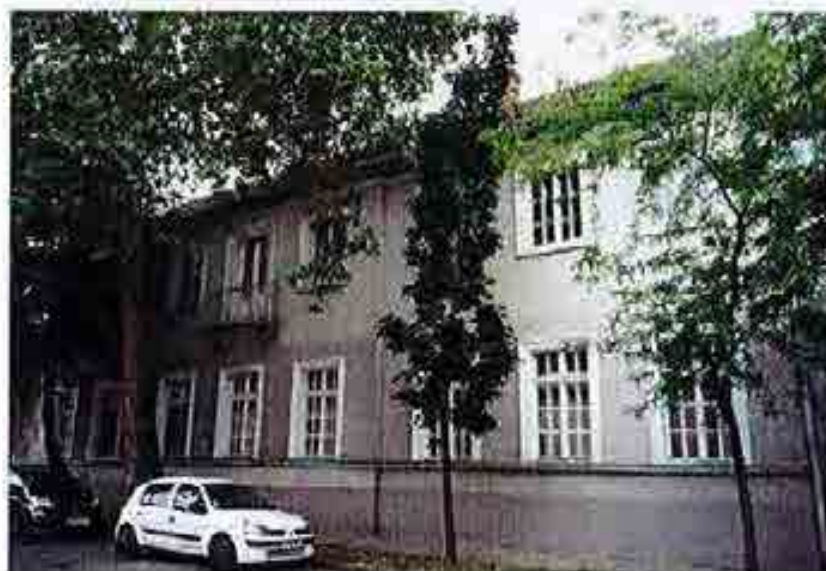
SOR-SZÁM	HIRSZ.	KATEGÓRIA	CÍM	VÉDETTISÉG
23.	331/4	középilet	Deák Ferenc utca 7.	helyi védelem

A jelenleg jó állapotú épület és környezete jó karban tartásáról továbbra is folyamatosan gondoskodni kell, megoldva a fölvízesedés okozta problémákat.

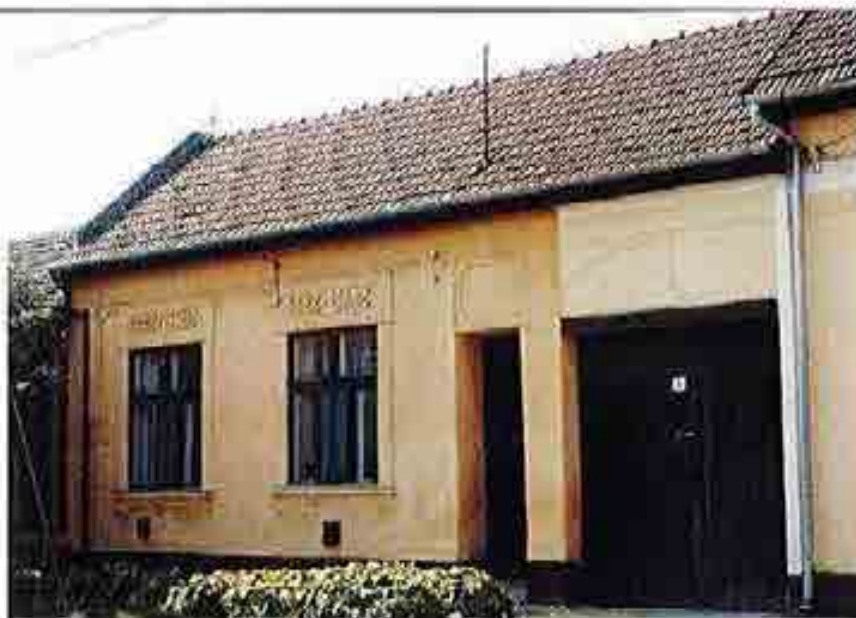
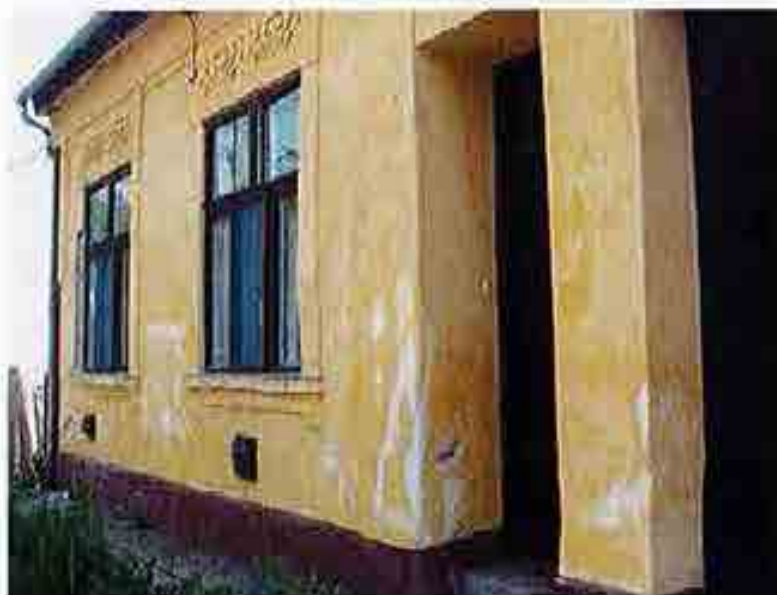
SOR-SZÁM	HRSZ.	KATEGÓRIA	CÍM	VÉDETTSÉG
24.	2005	lakóház	Dobó István u. I.	helyi védelem

Az esedékes homlokzatfőújítás során különös figyelemmel kell megőrizni a homlokzatképzés műves elemeit, egyúttal megoldva a fölvizesedés okozta problémákat.

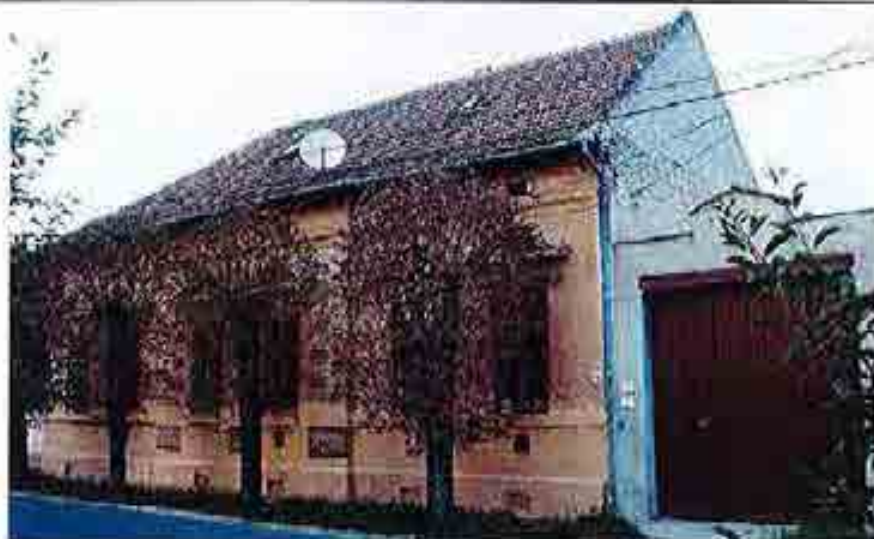
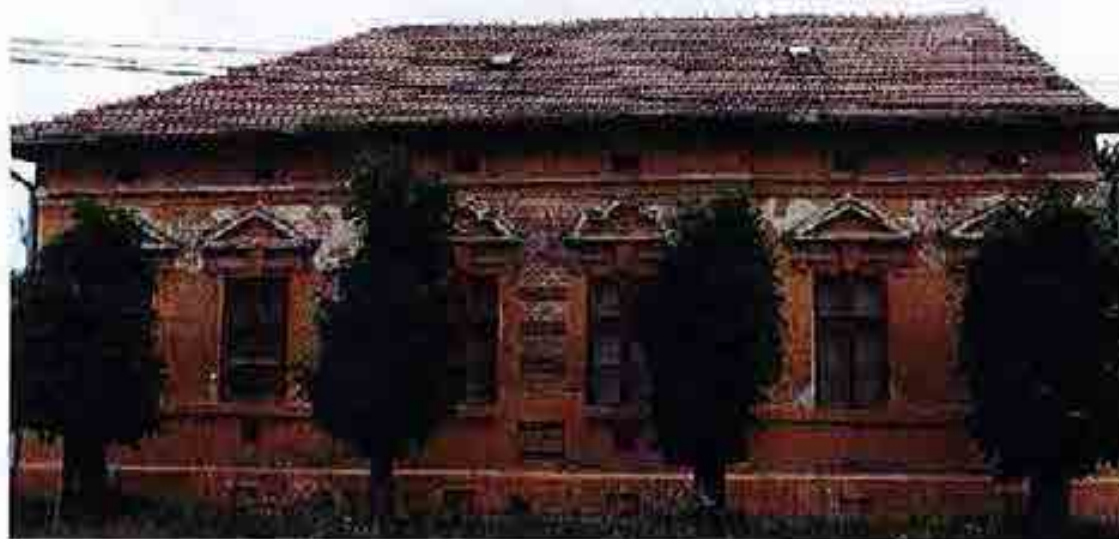
SOR-SZÁM	HRSZ.	KATEGÓRIA	CÍM	VÉDETTISÉG
25.	2064	lakóház	Dobó István u. 16.	helyi védelem

Az esedékes homlokzattörlés során különös figyelemmel kell lenni a műves homlokzati elemek megőrzésére, egyúttal megoldva a fölvizesedés okozta problémákat.

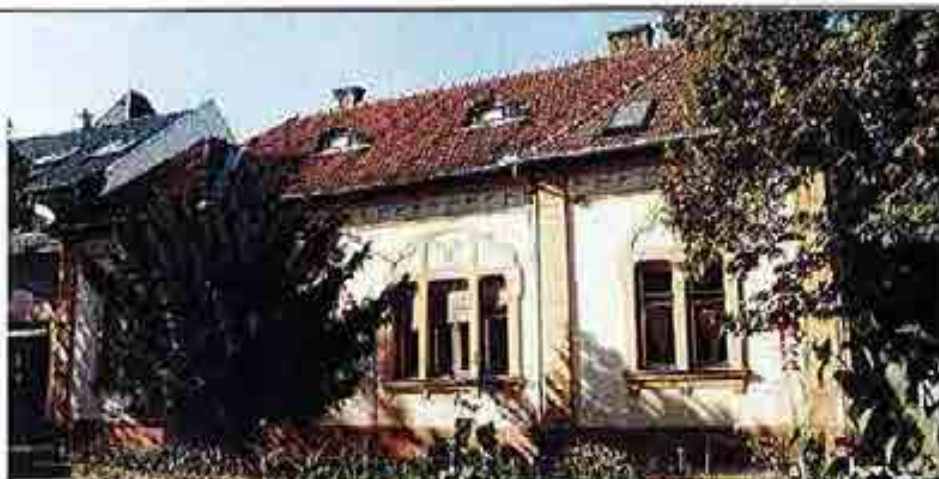
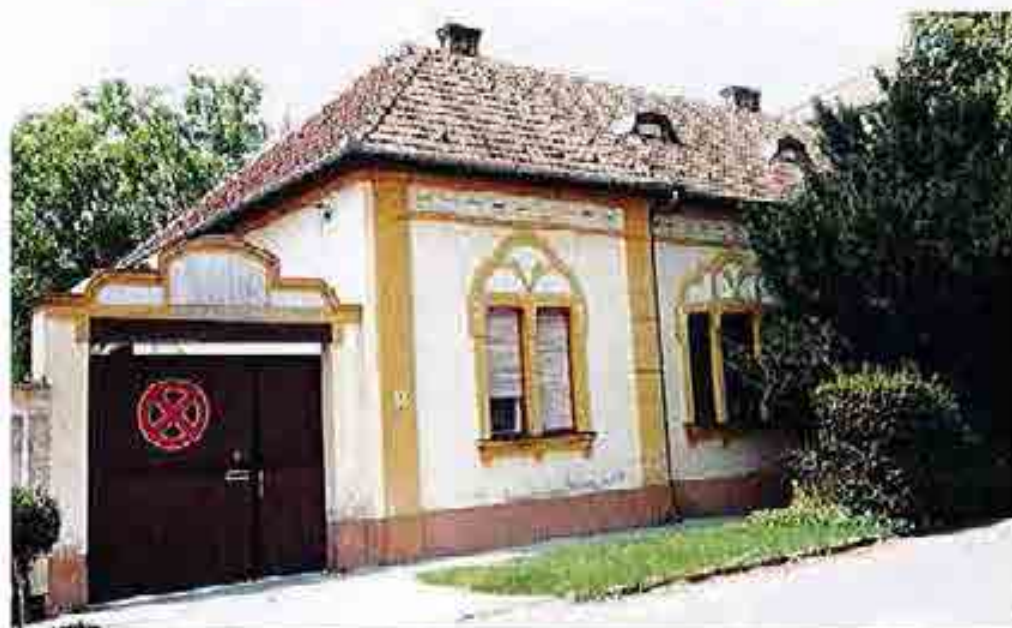
SOR-SZÁM	HRSZ.	KATEGÓRIA	CÍM	VÉDETTSÉG
26.	138	lakóház	Dózsa György u. 3.	helyi védelem

Az alapján jó állapotú épület és környezete jó karban tartásáról továbbra is folyamatosan gondoskodni kell, megoldva a fölvizesedés okozta problémákat.

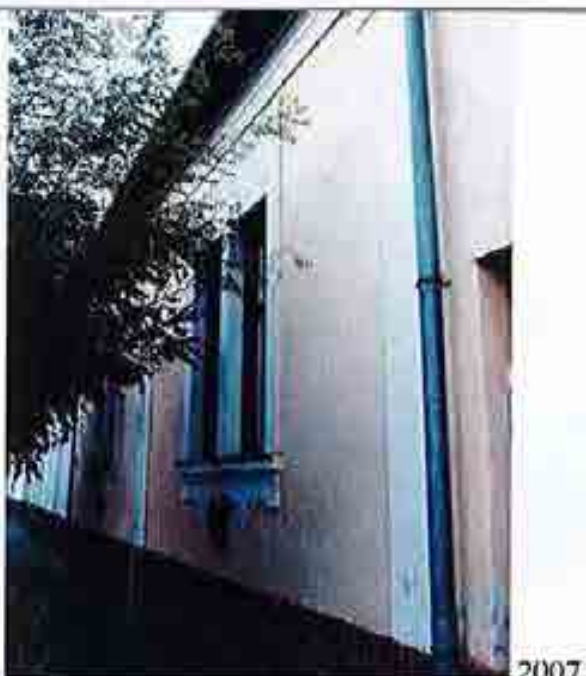
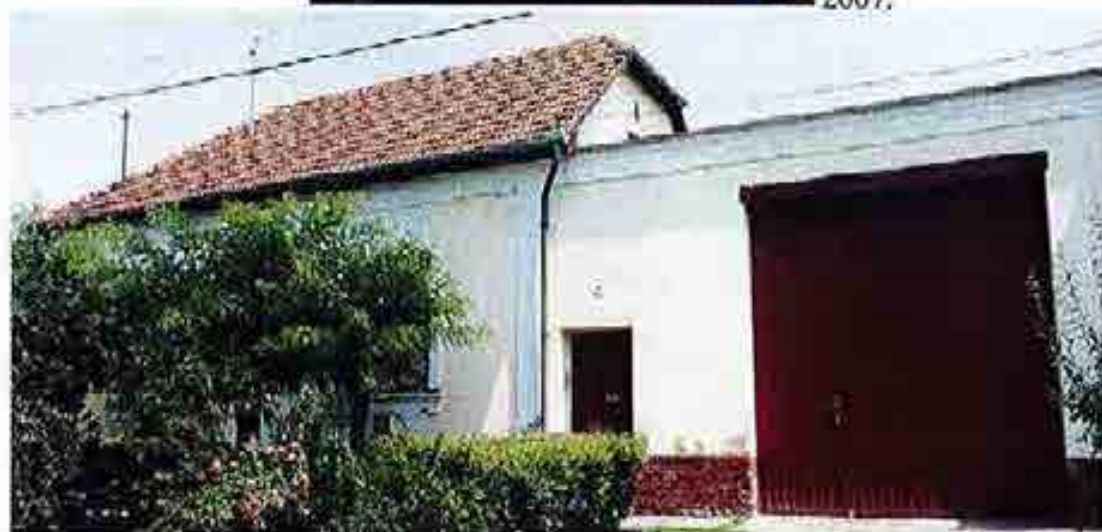
SOR-SZÁM	HRSZ.	KATEGÓRIA	CÍM	VÉDETTSEG
27.	176/7	lakóház	Dózsa György u. 8.	helyi védelem

Az alapján jó állapotú épület és környezete jó karban tartásáról továbbra is folyamatosan gondoskodni kell, megoldva a fölvizesedés okozta problémákat.

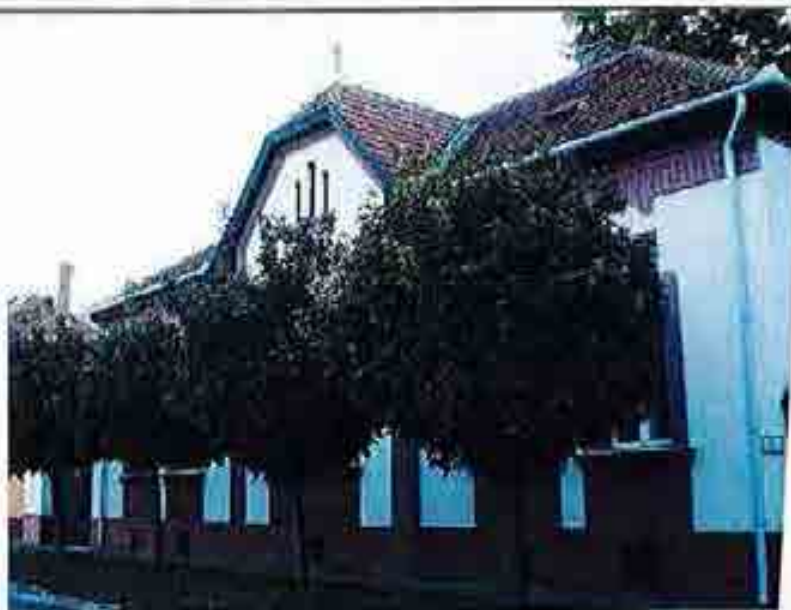
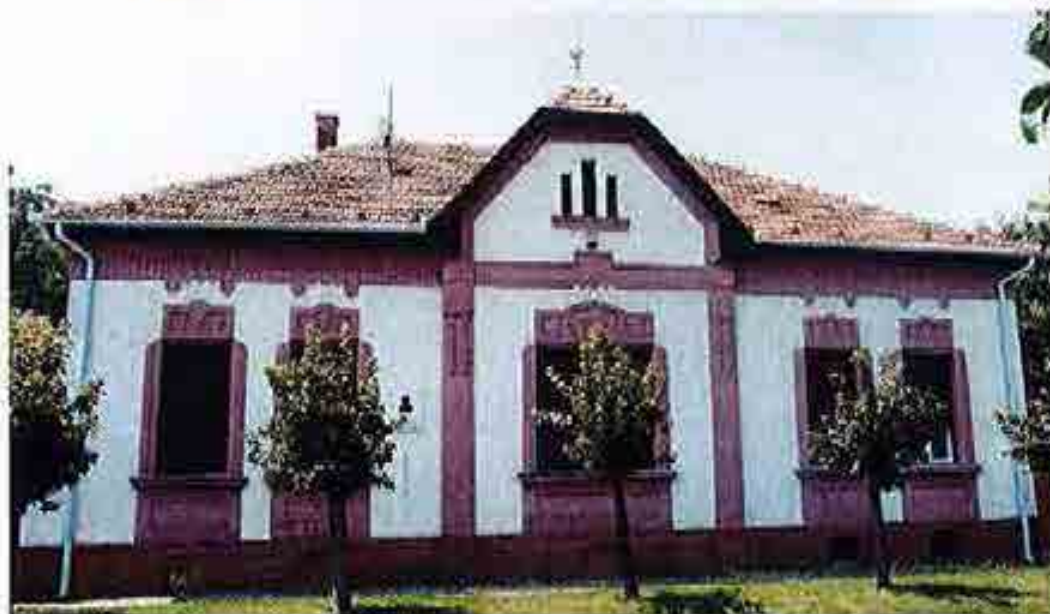
SOR-SZÁM	HRSZ.	KATEGÓRIA	CÍM	VÉDETTSÉG
28.	155	lakóház	Dózsa György u. 13.	helyi védelem

A jelenleg jó állapotú épület és környezete jó karban tartásáról továbbra is folyamatosan gondoskodni kell.

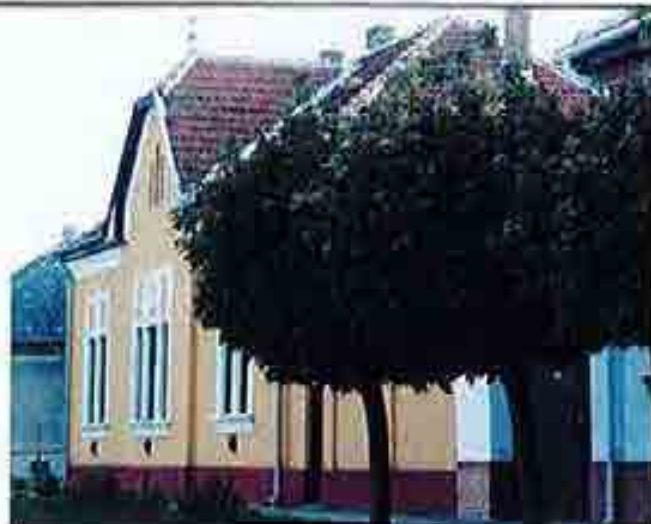
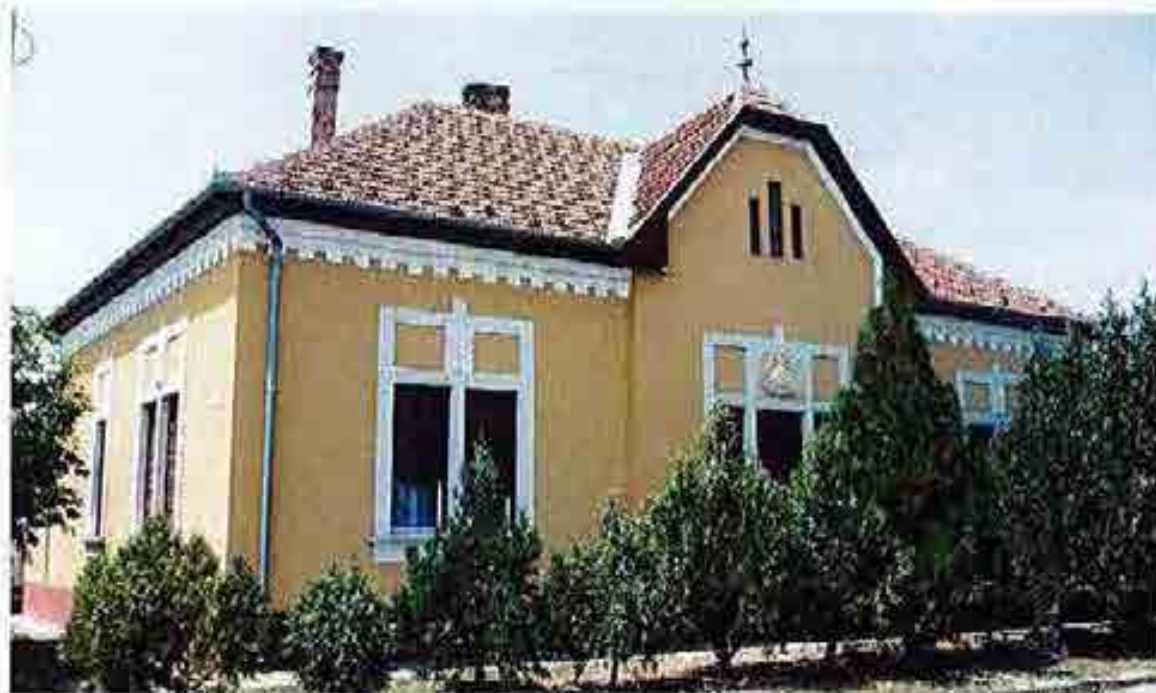
SOR-SZÁM	HRSZ.	KATEGÓRIA	CÍM	VÉDETTség
29.	156	lakóház	Dózsa György u. 15. – Erkel Ferenc u.	helyi védelem

A jelenleg jó állapotú épület és környezete jó karban tartásáról továbbra is folyamatosan gondoskodni kell.

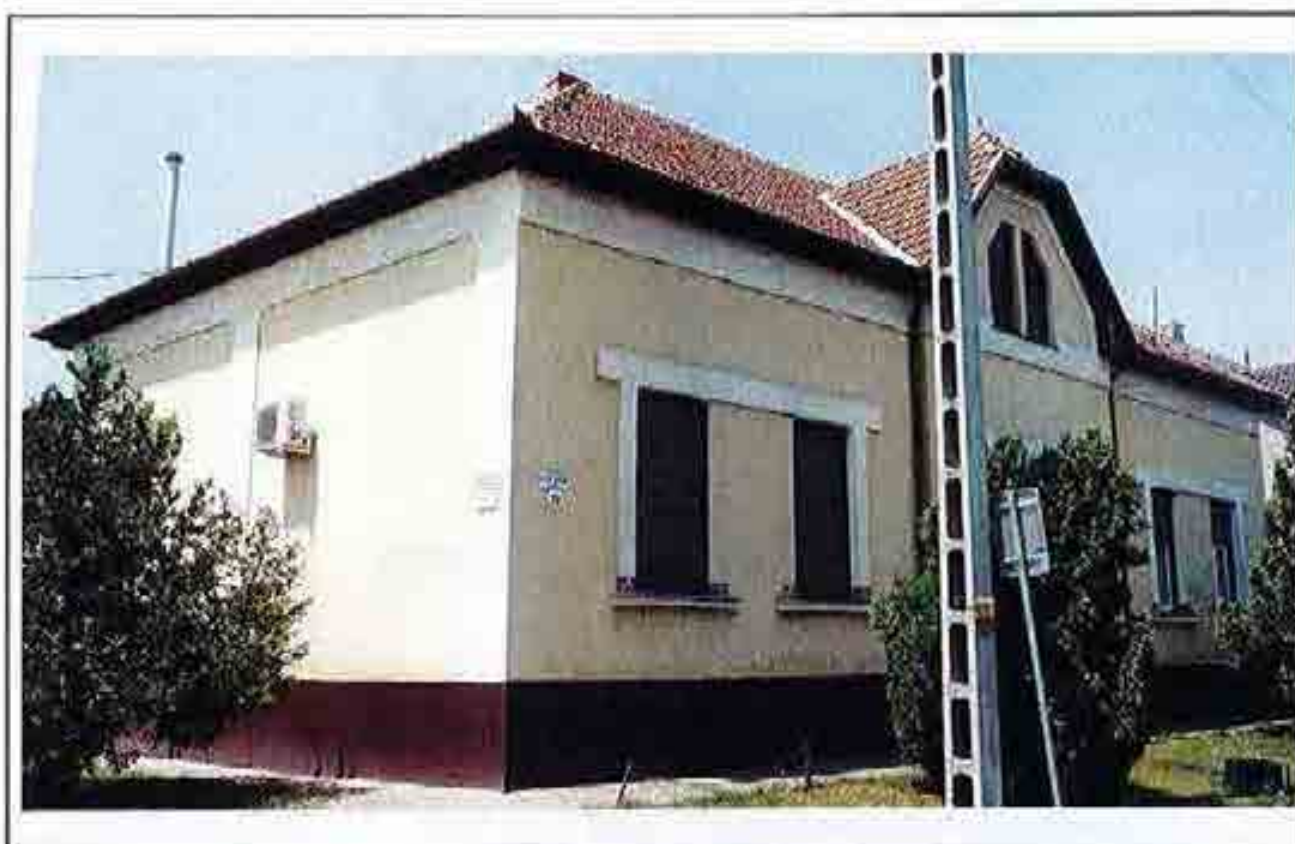
SOR-SZÁM	HRSZ.	KATEGÓRIA	CÍM	VÉDETTSÉG
30.	166	lakóház	Dózsa György u. 23.	helyi védelem

A jelenleg jó állapotú épület és környezete jó karban tartásáról továbbra is folyamatosan gondoskodni kell, kezelve a fölvizesedés okozta problémákat.

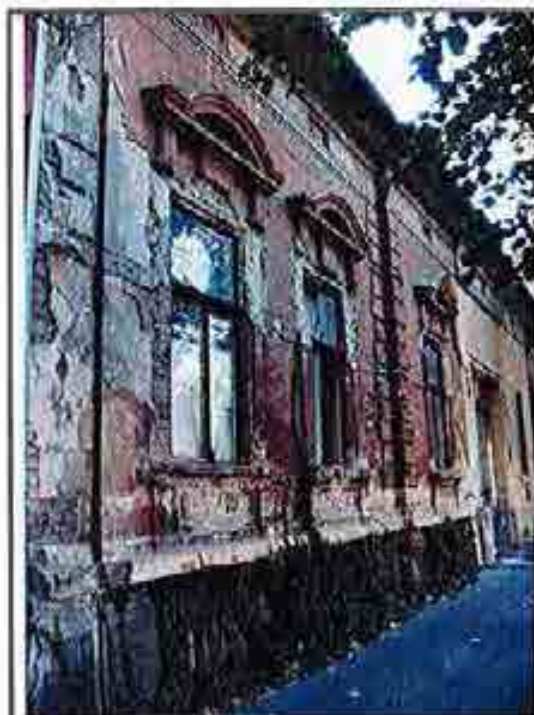
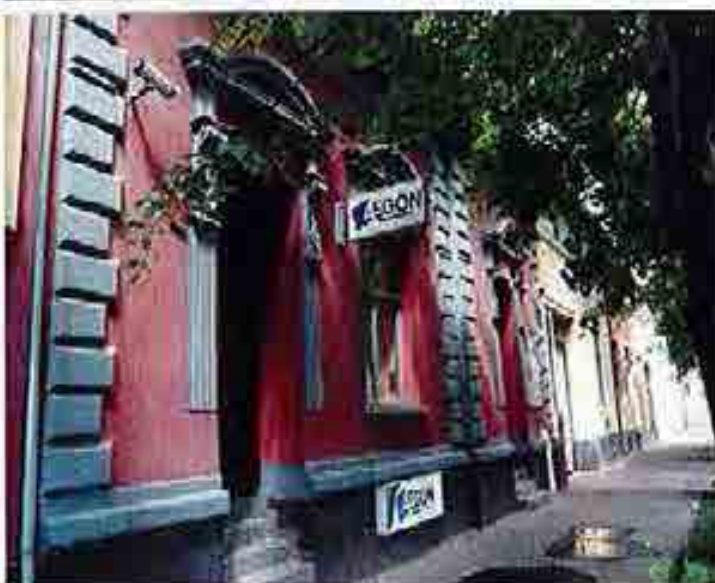
SOR-SZÁM	HRSZ.	KATEGÓRIA	CÍM, MEGNEVEZÉS	VÉDETTSÉG
34.	5421, 5422	lakóház, irodaház	Dr. Holló Lajos u. 8. Dr. Holló Lajos szülőháza	helyi védelem

Félegyháza egyik főutcája tekintélyes – a városáért különösen sokat tett – névadójának, *Dr. Holló Lajos*nak szülőháza telkét időközben megosztották, s a műves polgárház északi felét durván lecsupaszították. A polgárház déli fele – szintén rendkívül méltatlan módon – a lepusztultság meglehetősen előrehaladott fokán állt 2007-ben. A városáért harmincegy esztendőig dolgozó képviselő 1859-ben született, az emléktáblát születésének századik évfordulóján állították.

Az eredeti homlokzatát őrző, déli rész tetejét új, préselt eszercép borítja fekvő tetőablakkal; az eljellegtelenített, északi részen szalageszercép. A középrizalittal tagolt, földszintes polgárház tengelyképlete:  $2+(1+K+1)+2$ . Az eredeti kiképzésű házrészben a fröcskölt vakolatú lábazat fölött erőteljes övpárkány. Az alapfal felület vízszintesen nütözött; a tokosztók vonalában lévő, sima vakolatsáv fölött finomabb nütökkel téglaburkolat hálózatát imitálták. A rizalit teljes felületét az utóbbi textúra jellemzi. A homlokzati szakaszok szélein váltakozó ritmusú amirozás. A belső spalettás, volutás ütközőlécű ablakok két oldalán valószínűleg időközben fejezetüket veszített pilaszterek vakolatútkörrel és kannelurázással díszített törzsei. A parapeteken ezek posztamensei által közrefogott vakolatútkör. Gyémántkváderok támasztják a szemöldököket: a középrizaliton törtvonalú tympanont, kétfelől törtvonalú szegmensivet. A háromrészes, tagolt, profilos főpárkány frizében padlásszellőzők. A lecsupaszított homlokzaton nyíló, vízszintes záródású szárazkapu még külön hangsúlyt kapott a főpárkány kiemelésével. A deszkakapuszárnyak fölött fölülvilágító. (2007)

Az épület ezen sajnálatos állapota mind annak frekvenciált helye, mind az utca névadója szempontjából föltétlenül és mielőbb orvoslandó volt, viszont ami született, az csak mindössze emlékeztet az eredeti művességű homlokzatra. A homlokzatszínezés itt mindenképpen orvoslandó, valamint kedvező lenne rekonstruálni a lecsupaszított épületrész homlokzatképzését.

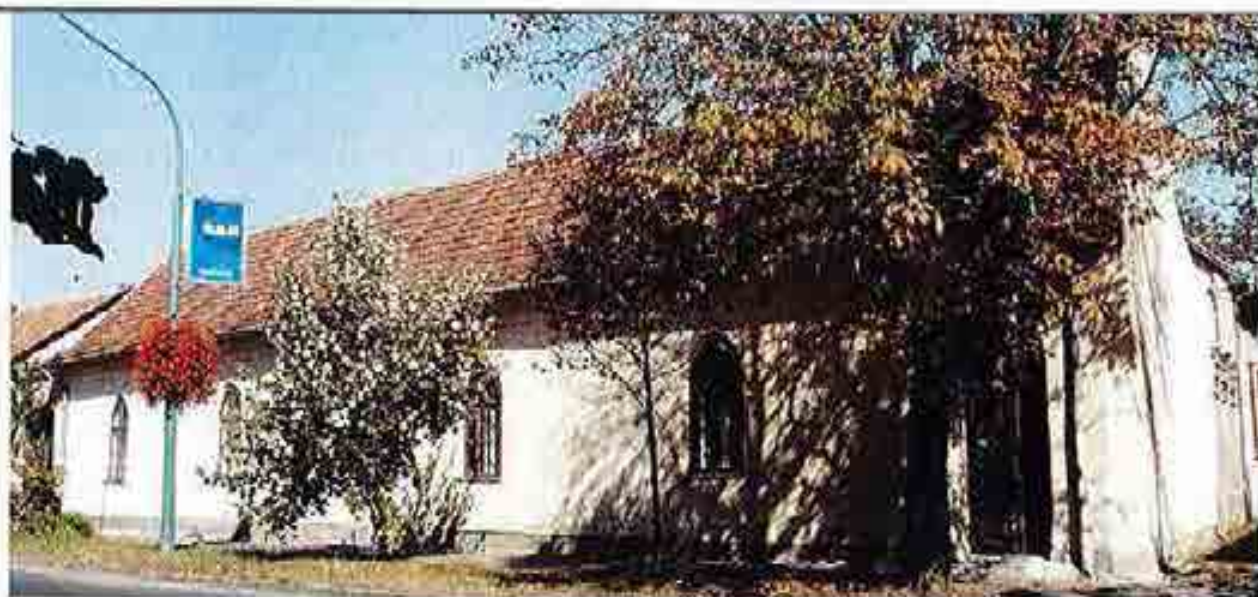
SOR-SZÁM	HRSZ.	KATEGÓRIA	CÍM	VÉDETTISÉG
35.	3190	lakóház	Dr. Holló Lajos u. 15. – köz	helyi védelem

A három utcára néző telek főutcai, földszintes, szalagcseréppel fődött, alapjában igen koros lakóháznak jelenlegi, egyszerű homlokzata utólagos átalakítás eredménye. Tengelyképlete: 1+4+1+K. Vakolt lábazata fölött lesimitott, fröcskölt felületképzésű vakolat. A félköríves záródású ablakok körül sima vakolatkeret; az ablakok egyikén spaletta. A szintén félköríves záródású bejárathoz art deco korabeli, filungos ajtó nyílik. Húzott főpárkánya is leegyszerűsített.

A teleknek a közre néző, másik, alapincézett épülete is figyelemreméltó art deco modorú homlokzatképzésével és 2007-ben még egyforma, kellemes arányban tagolt, nagyméretű ablakaival, fölül szegmensíves, nőtözött szemöldökmezőkkel; mára két ablakot lecserelték. A két ház között farkasfogas díszítésű, vakolatlan, tömör téglakerítés tagolt fejezetes pillérekkel.

Mindkét épületnél megoldandók a fölvizesedés okozta problémák.
