**Kiskunfélegyháza Város Önkormányzata Képviselő-testületének 24/2024. ( )  
önkormányzati rendelete**

**Kiskunfélegyháza város településképeinek védelméről szóló 12/2018. (IV.26.) önkormányzati  
rendelet módosításáról**

Helyi védetségű építmények, közterületi műalkotások, táji értékek listája

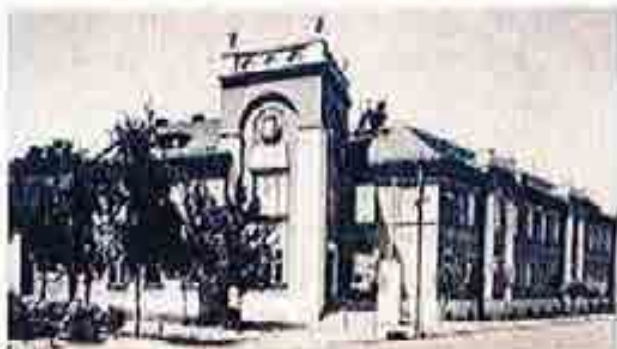
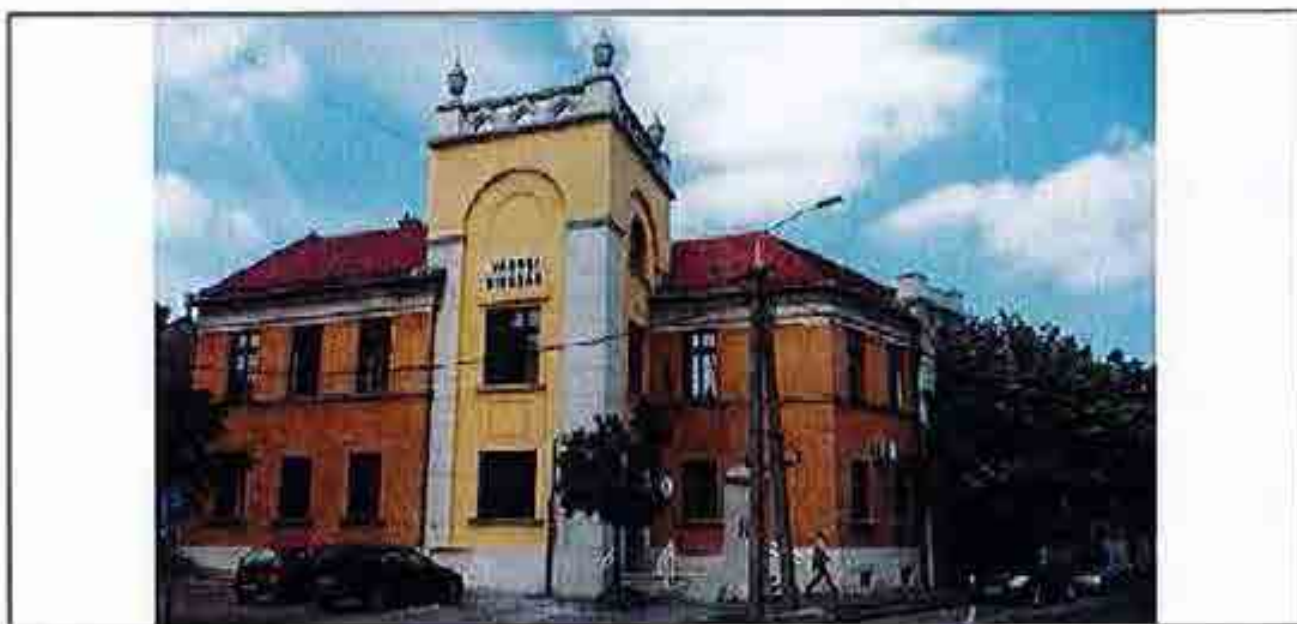
SOR-SZÁM	HRSZ.	KATEGÓRIA	CÍM, MEGNEVEZÉS	VÉDETTSÉG
36.	5368	középület	Dr. Holló Lajos u. 18. – Martinovics u. Bíróság	helyi védelem

A *Kiskun Kapitányság* 1876. évi megerendszerbe olvasztását követően a volt szekházban működött a jogszolgáltatás. A bíróság és a telekkönyvi hivatal új épületet ennek közelében – a régi *Postaház* helyén – 1929-ben kapott *Orbán Ferenc* (1874-1961) terve alapján. A kivitelezés a szegedi *Erdélyi András* vállalatában, helybéli mestere emberek közreműködésével egy szűk esztendő alatt

Az alapincézett, egyemeletes épületet bástyaszerű torony tagolja, és új, hődfarkú cserép fűdi. A lengélyképlet: 3+1/1/1+1 vak/2+1+4+1+4+1+1 vak. A föutca felől a homlokzatot tömör attikával koronázott rizalitok tagolják, melyeket armirozásként vízszintesen nűtozott, függőleges, működő sáv szegélyez. A pinceablakokkal áttört, működő lábazat fölött frűskölt, kőporos vakolat. Az ablakokat sima vakolatkeret övezi; övpárkányt képez az összeüggő, emeleti könyöklő. Az áttört mellvéddel szegett bástya felső szintjének föutcai oldalán félköríves záródású ablak, melynek motívuma megismétlődik a másik oldalon, valamint a rizalitokon. Fölül magas, tagolt, húzott a föpárkány. A mívés, filungos bejárat üvegezett mezőül és a fölülvilágítót kovácsoltvas rács védi.

A jelenleg jó állapotú épület és környezete jó karban tartásáról továbbra is folyamatosan gondoskodni kell.

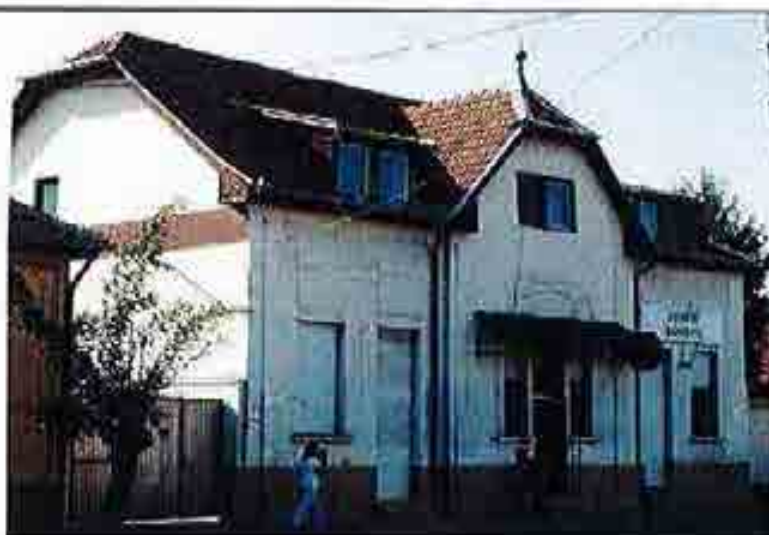
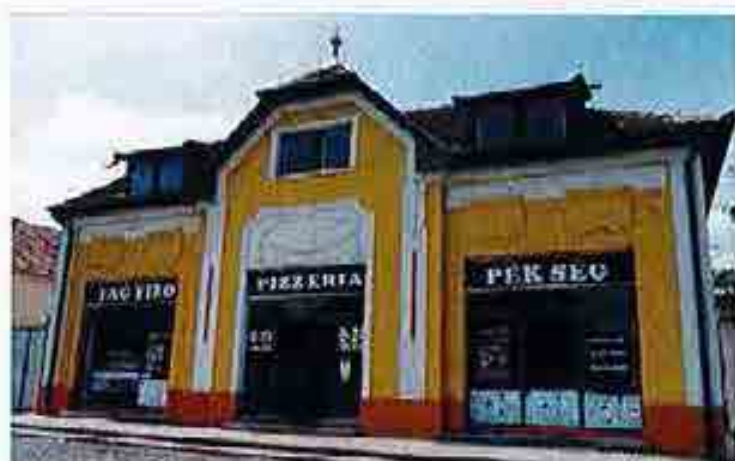
SOR-SZÁM	HRSZ.	KATEGÓRIA	CÍM	VÉDETTISÉG
37.	5354	lakóház üzletekkel	Dr. Holló Lajos u. 26.	helyi védelem

Az art deco modorú, földszintes és beépített tetőterű, szalageseréppel fődött épület homlokzatát csonkakontyos középrizalit tagolja míves csücsdisszel. A tengelyképlet: 2+3iker+2, melyből három tengelyben ajtó nyílik. A magas lábazaton jelenleg új, kőburkolatot imitáló, mázas kerámiaburkolat. A homlokzatot nagyvonalú, dekoratív vakolatornamentika borítja kissé esetlegesen összeválogatott elemekből. A középrizaliton stílusidegen, az ornamentikát nem tisztelő, zöld hullámlemez előtető durva vaskonzolokon. A tetőbe – a tetősík megemelésével – álló tetőablakokat építettek.

A jelenleg jó állapotú épület és környezete jó karban tartásáról továbbra is folyamatosan gondoskodni kell, kezelve a fölvizesedés okozta problémákat, valamint kedvező lenne a homlokzatszínezést visszafogottabbá változtatni. (A korábbi, hagyományos méretű nyílászáróknak nagy üzletportálokra való cserélése a homlokzat minőségének határozottan kárára vált.)

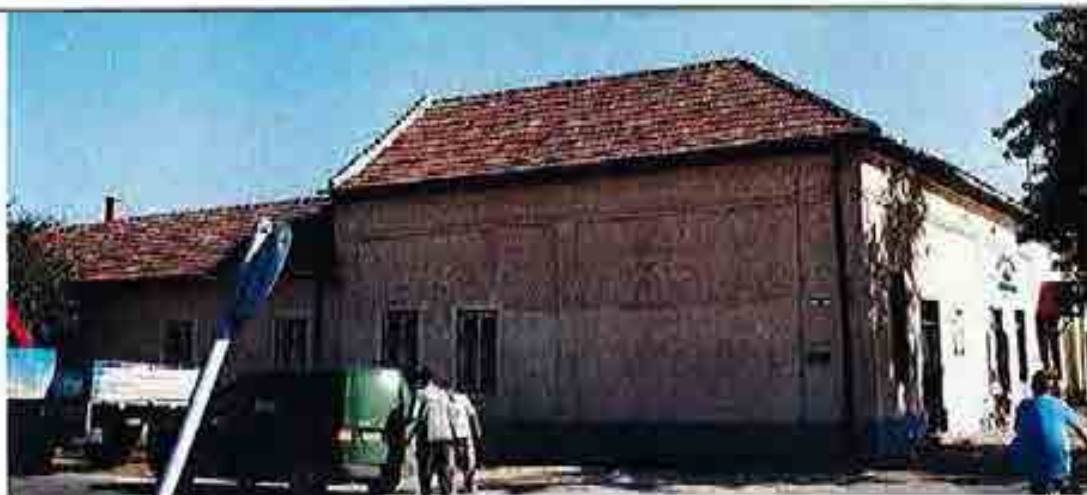
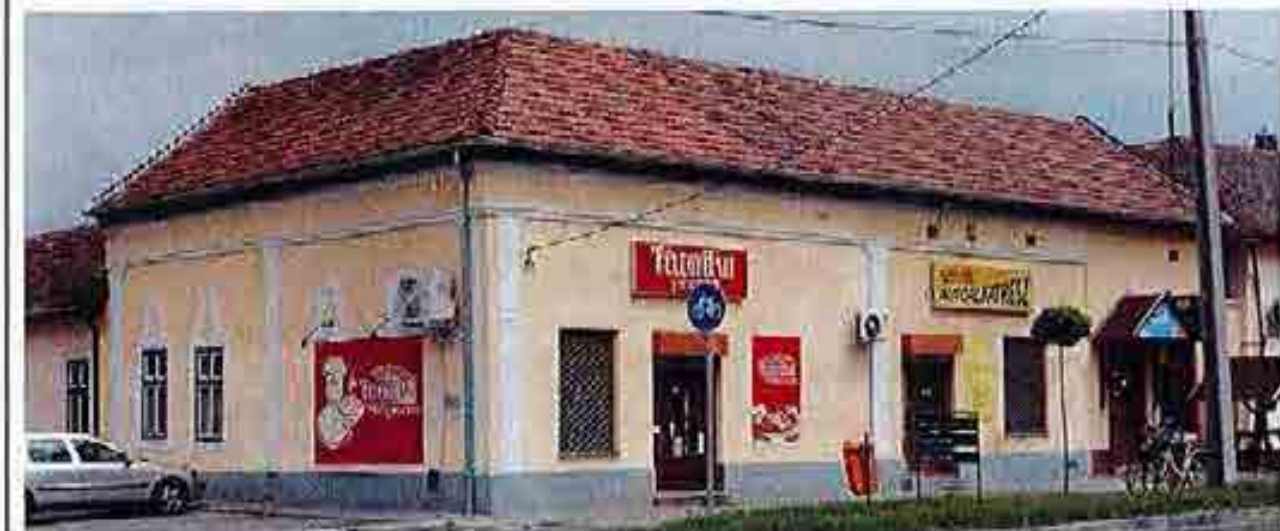
SOR-SZÁM	HRSZ.	KATEGÓRIA	CÍM	VÉDETTSÉG
38.	3221	lakóház üzletekkel	Dr. Holló Lajos u. 27. – Körösi Csoma Sándor u.	helyi védelem

Az art deco modorában átalakított, plasztikusság nélküli homlokzatképzésű, földszintes, szalagcserép fedésű polgárház, a mellékutca felől háromtengelyes melléképülettel. A főépület tengelyképlete: 2+2vak/2+2+2, mely utóbbi, földszinti tengelyeken három üzlet osztozik háromféle kialakítású kirakatablakkal és bejárattal. A vakolt lábazat fölött a fröcskölt felületű homlokzatok lizénák révén lekerekített sarkú falmezőkre osztottak. A mellékutca felől mindkét épületen hagyományos formájú ablakok sima vakolatkeretben, fölül magas, törtvonalú íves szemöldökmezőkkel. Széles, húzott főpárkánya egyszerű.

A jelenleg jó állapotú épület és környezete jó karban tartásáról továbbra is folyamatosan gondoskodni kell, kezelve a fölvizesedés okozta problémákat. Kedvező lenne a főhomlokzat jobb szélső tizleténél az eredeti ornamentika visszaállítása, valamint az oldalhomlokzatra kitett légkondicionáló áthelyezése kevésbé zavaró helyre.

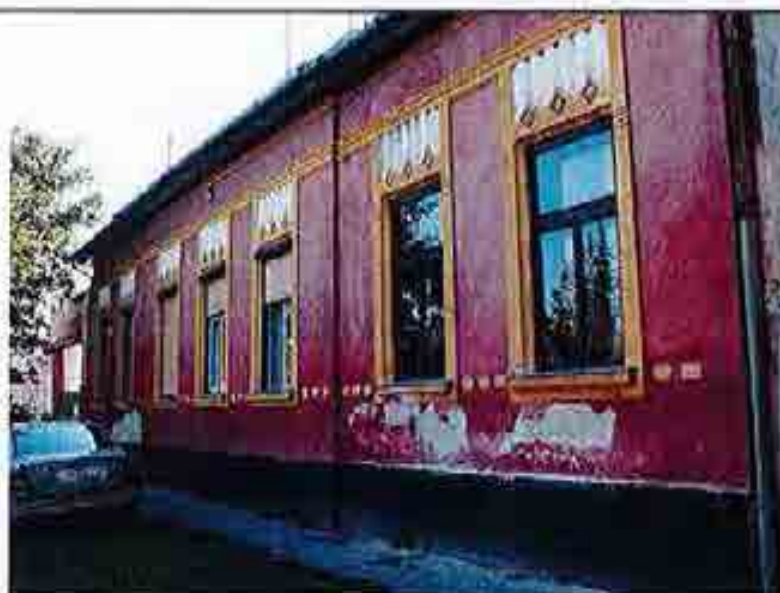
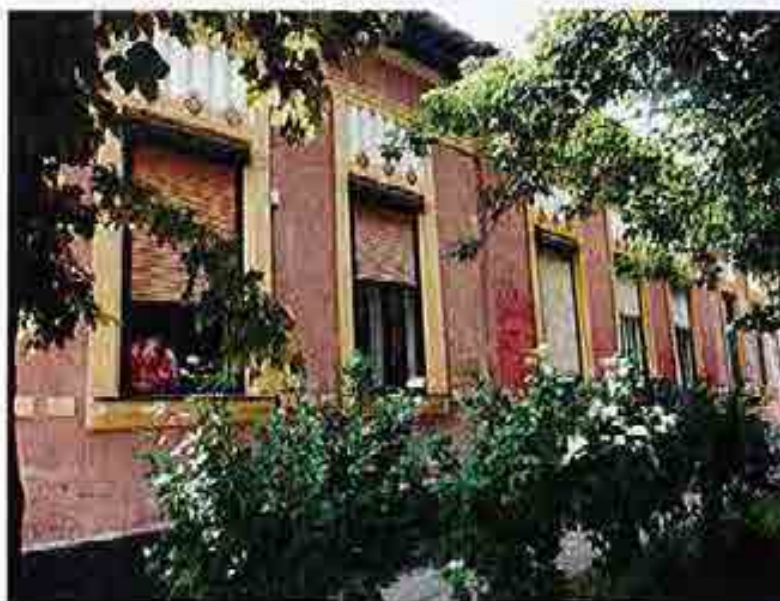
SOR-SZÁM	HRSZ.	KATEGÓRIA	CÍM	VÉDETTSÉG
39.	5318	lakóház	Dr. Holló Lajos u. 34. – Nádasdy Kálmán u.	helyi védelem

Az art deco modorban átalakított, földszintes, szalagcseréppel fedött polgárház homlokzatát középrizalit tagolja a 2+3+2 tengelyképlet szerint. A vakolt lábázat fölött dekoratív hálózat borítja a homlokzatot: a mívés tokosztójú ablakok körül sima vakolatkeret, mely fölül magas, kanneluraszerű textúrával kitöltött, cakkos aljú szemöldökmezőt is közrefog; a vakolatkereteket alul téglalapok sormintája, fölül a háromrészes főpárkány alsó sávja köti össze. A főpárkányt fölül díszített deszka szegélyezi. A kötött kapukeret fölött tekintélyes, szegmentíves oromzat; a nyílásban stílusidegen, bádog kapuszárnyak.

Megoldandók a fölvizesedés okozta problémák.

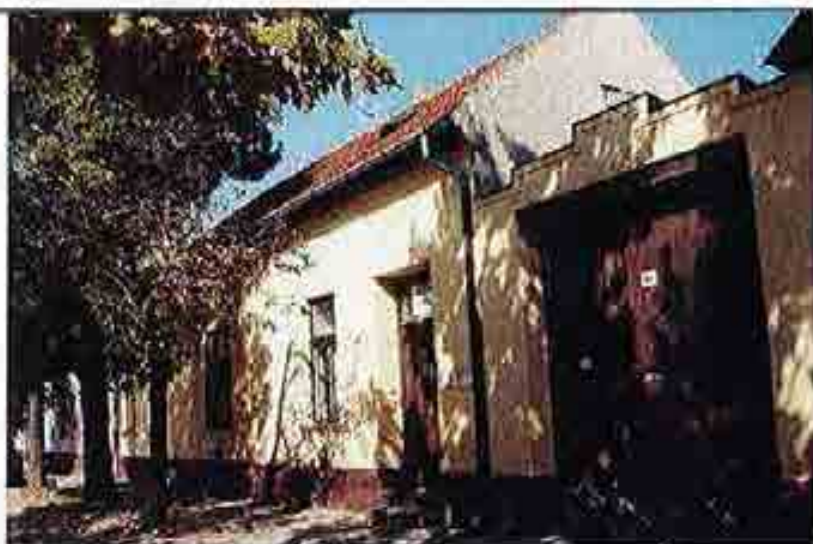
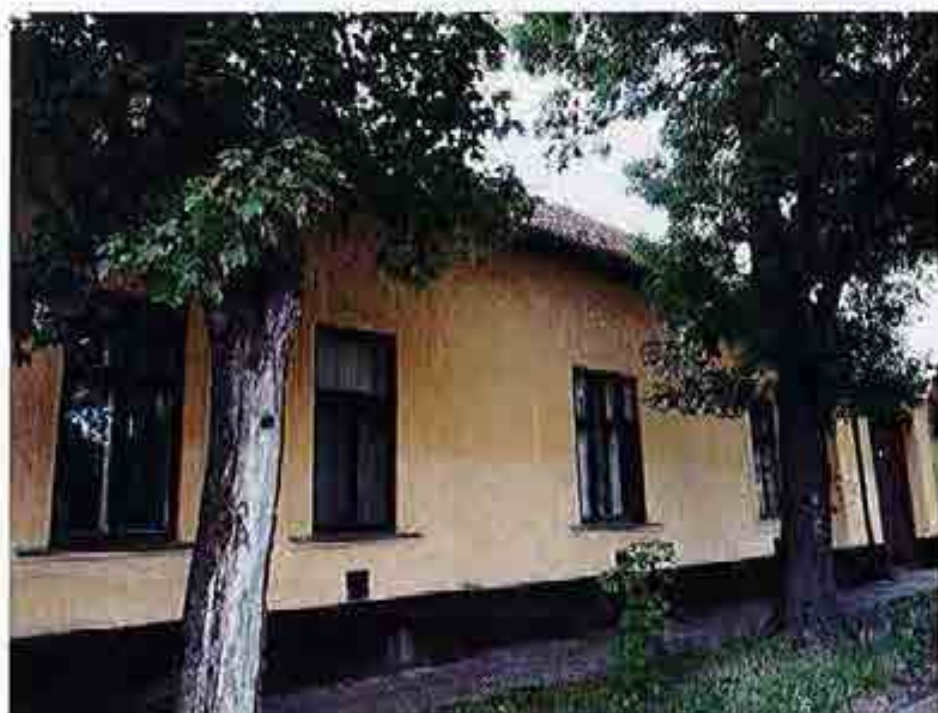
SOR-SZÁM	HRSZ.	KATEGÓRIA	CÍM	VÉDETTSÉG
40.	3232	lakóház üzlettel	Dr. Holló Lajos u. 39.	helyi védelem

A jelenleg provinciális art deco modorú, földszintes, szalagcseréppel fődött épület homlokzatát lizénák révén lekerekített sarkú falmezők tagolják a  $2+1+1+A$  tengelyképlet szerint. A díszített tokosztójú, hagyományos formájú ablakok síma vakolatkerete fölött háromkaréjos szemöldökmező. A boltajtót összecusukható spaletták védik. Az egyszerű, húzott főpárkányt díszített deszka szegélyezi. Az épület mellett lépcsőzetes oromzatú, kötött deszkakapu rézkilincessel.

A jelenleg jó állapotú épület és környezete jó karban tartásáról továbbra is folyamatosan gondoskodni kell, megoldva a fölvizesedés okozta problémákat.

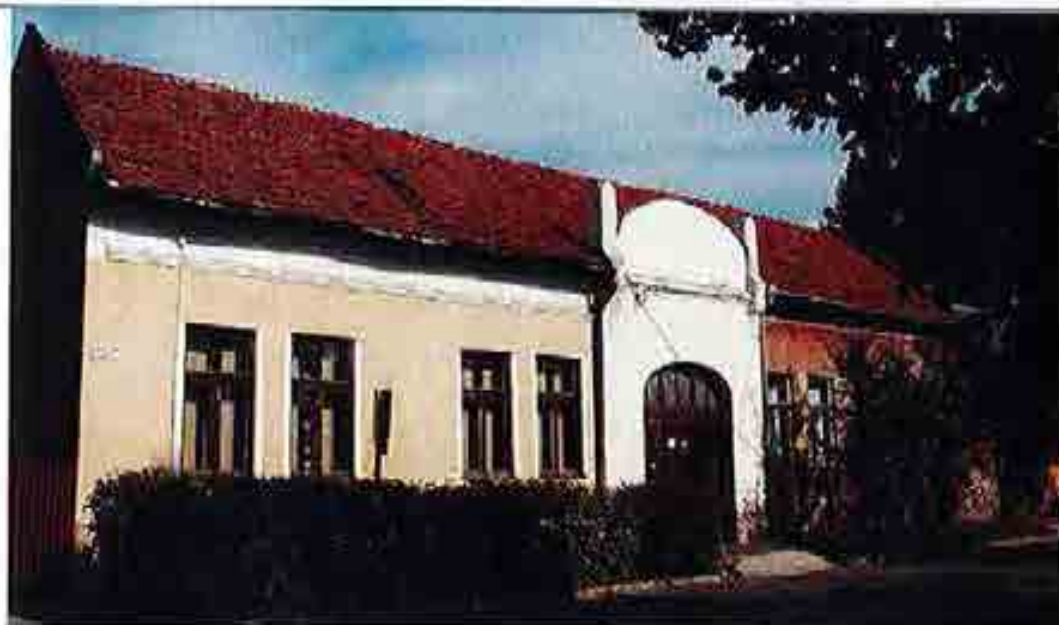
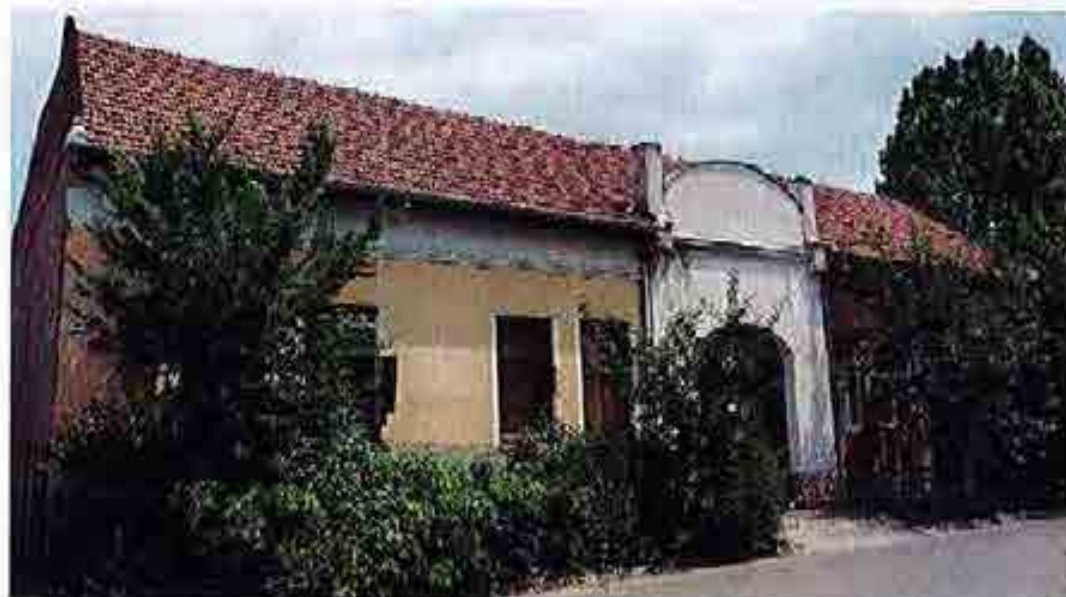
SOR-SZÁM	HRSZ.	KATEGÓRIA	CÍM	VÉDETTSEG
41.	4811, 4812	lakóház	Fadrusz János u. 5.	helyi védelem

Az art deco idején leegyszerűsített, földszintes, nyeregtetején szalagcseréppel fődött polgárház. Homlokzatát két posztamens között kosárfémes attikával koronázott középrizalit tagolja. A tengelyképlet: 2+2+K+2+2. A belső spalettás ablakok tokosztója díszített. A középrizaliban nyíló, kosárfémes záródású, háromszárnyú, filungos, fakapu felső részén, a díszített tokosztó fölött fölülvilágító.

A jelenleg jó állapotú épület és környezete jó karban tartásáról továbbra is folyamatosan gondoskodni kell, kezelve a fölvizesedés okozta problémákat, valamint megoldandó az egységes homlokzatszínezés.

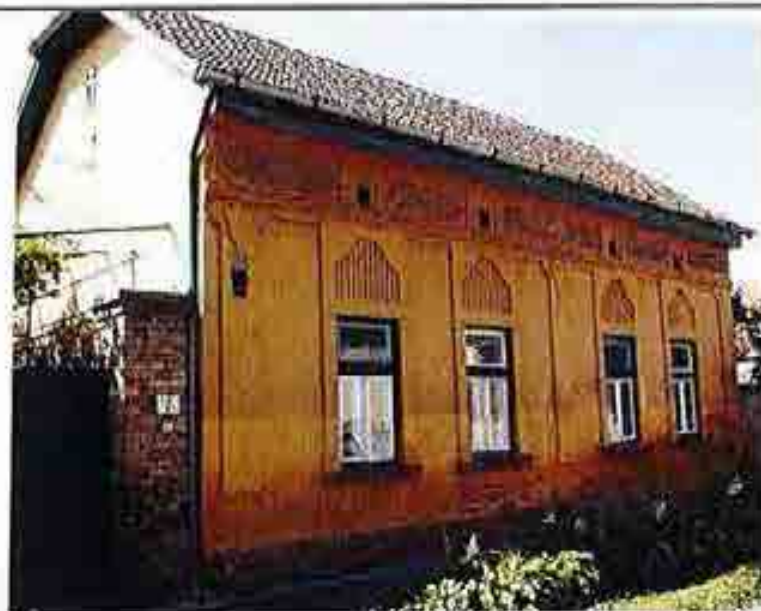
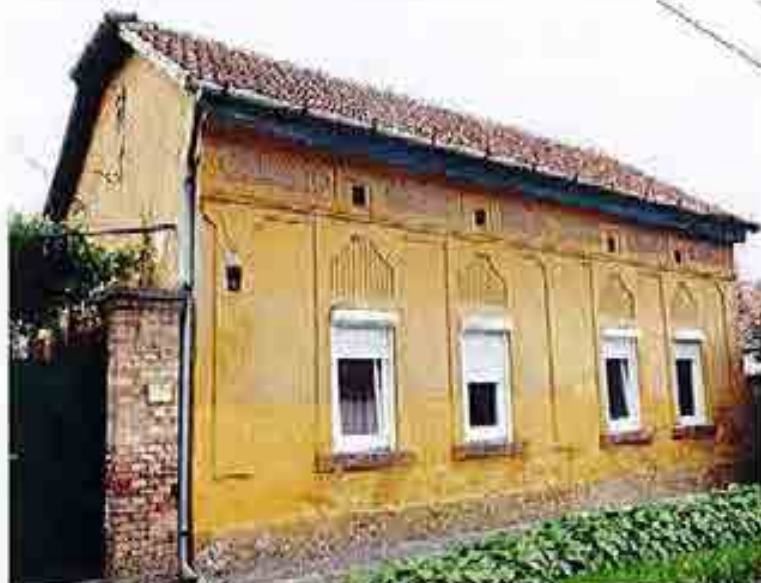
SOR-SZÁM	HRSZ.	KATEGÓRIA	CÍM	VÉDETTSÉG
42.	4578	lakóház	Gárdonyi Géza u. 2.	helyi védelem

A provinciális art deco modorú, földszintes, szalagcseréppel fedött lakóház homlokzatát stilizált fejezetes lizénák tagolják a 2+2 tengelyképlet szerint. Lábazata és az ablakkönyöklők vakolatlan téglából valók. Az ablakokat sima vakolatsáv fogja közre fölül ívesen lesarkított, nűtozott szemöldökmezővel. A széles, tagolt főpárkány frízében hasonlóan lesarkított, rusztikus vakolattükrök és padlásszellőzők váltakoznak. A közelmúltban mind a négy, hagyományos kialakítású ablakot stilusidegen, széles, műanyag keretű, osztás nélküli cserélték külső szekrényű, műanyag redőnnyel.

Egy esedékes homlokzatzőblújításnál megoldandók a fölvizesedés okozta problémák, valamint vissza kell állítani az eredeti kialakítású ablakokat.

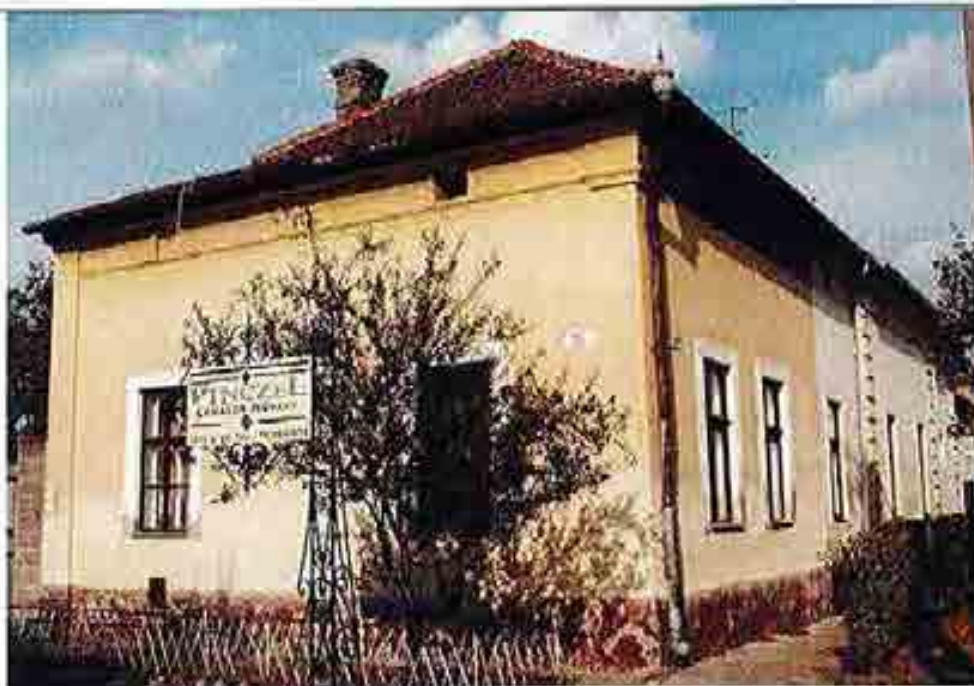
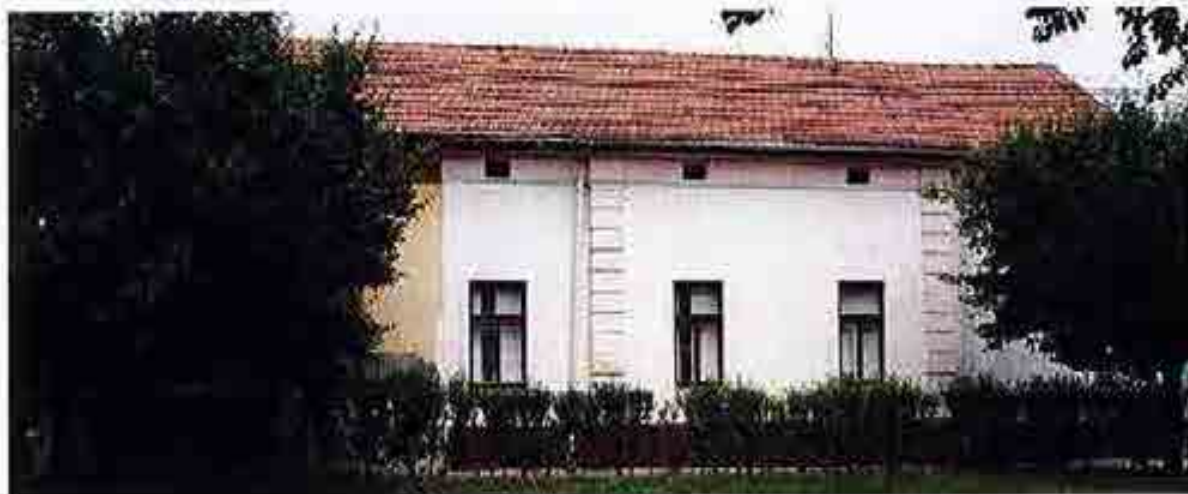
SOR-SZÁM	HRSZ.	KATEGÓRIA	CÍM	VÉDETTSEÉG
44.	2783	lakóház	Jász u. 1.- Bajcsy-Zsilinszky Endre u.	helyi védelem

A leegyszerűsített, két utcára néző, földszintes, szalageseréppel fődött lakóház főhomlokzatát középrizalit tagolja a 2/3+2+1 tengelyképlet szerint. Az épület két tulajdonos kezében van, ami megmutatkozik abban is, hogy a sarok felőli részen sima, a túlsó részen kváderezett tőzszű lizénák szegélyezik az épületsarkokat, az egyszerű, háromrészes főpárkányban enyhe golyvázattal. Az eklektika korából fennmaradt ablakok körül sima, lekerekített sarkú vakolatkeret. A főhomlokzaton, a középrizalit melletti, egyedülálló nyilástengelyben mindössze egy kicsi firdőszoobaablak. A főpárkány frizében padlásszellőzők sorakoznak. Igen ritka a sarokon látható, mives vízgyűjtőüst.

Az alapjában jó állapotú épületnél megoldandók a fötvizesedés okozta problémák. A homlokzatszínezés egységesítendő.

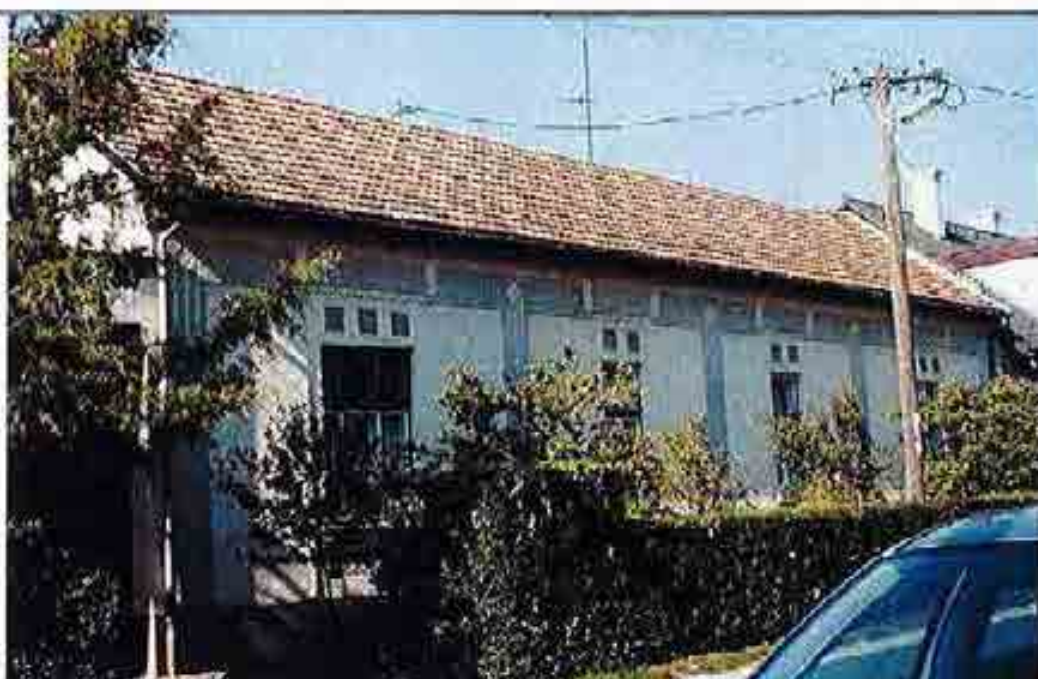
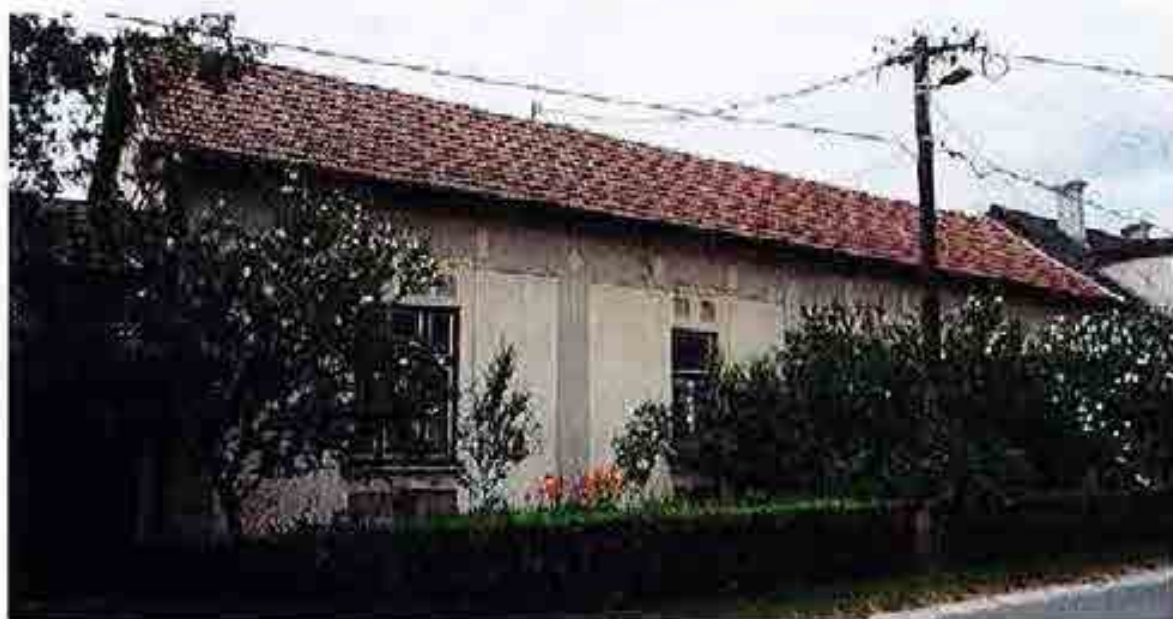
SOR-SZÁM	HRSZ.	KATEGÓRIA	CÍM	VÉDETTSEÉG
59.	4992	lakóház	Lónyai u. 8.	helyi védelem

Az art deco modorú, földszintes, szalageseréppel fődött lakóház homlokzatát lizénaszerű vakolatsávok tagolják az 1+1+1+1 tengelyképlet szerint. A vakolt lábazat fölött fröcskölt vakolat borítja a falat. A négy, hullámvonalas tokosztójú ablak közül egy-egy széles, hátromszárnyú nyílás fog közre két keskenyebb kétszárnyút. A széles, nagyvonalú elemekkel tagolt főpárkányt profilos deszka szegélyezi. Az új deszkakapu fölött apácarács.

A jelenleg jó állapotú épület és környezete jó karban tartásáról továbbra is folyamatosan gondoskodni kell.

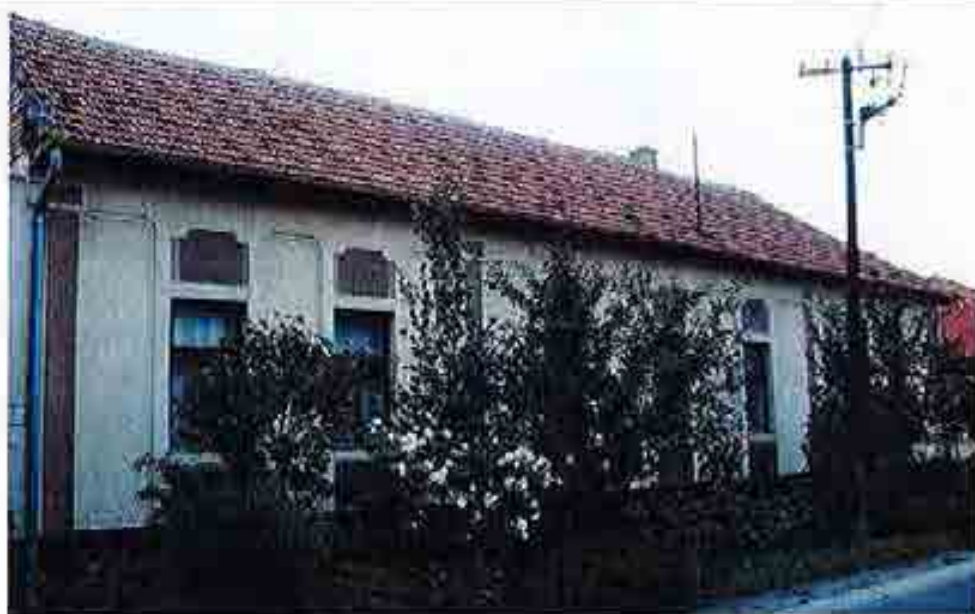
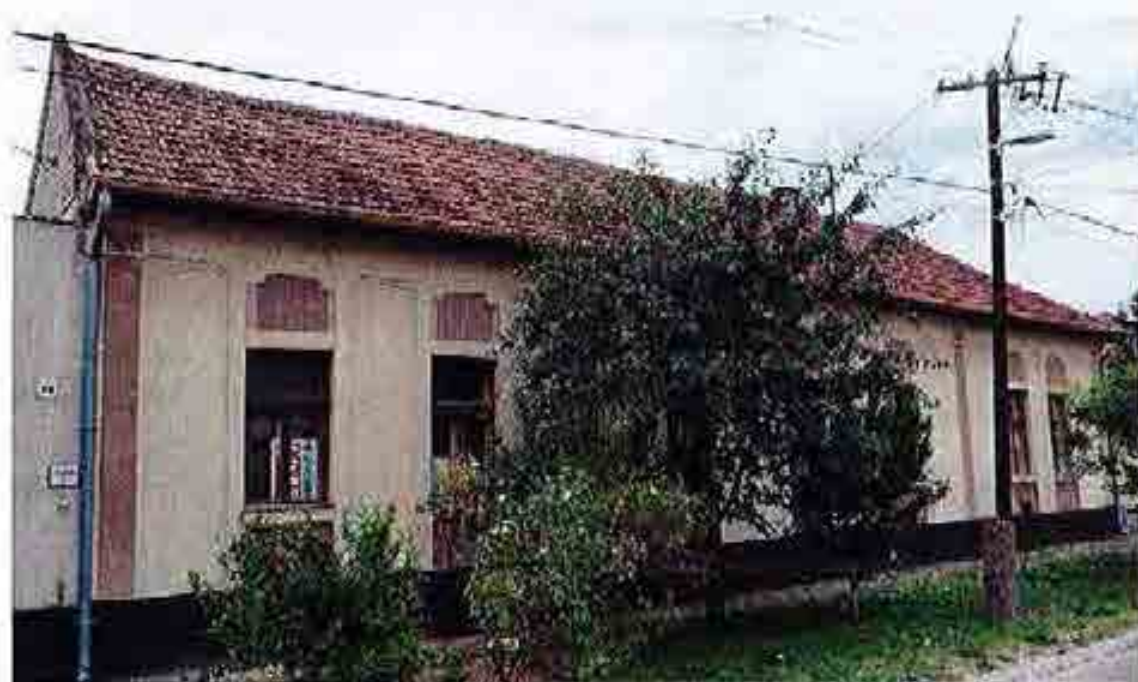
SOR-SZÁM	HRSZ.	KATEGÓRIA	CÍM	VÉDELTISÉG
60.	4981	lakóház	Lónyai u. 16.	helyi védelem

A provinciális art deco modorú, földszintes, szalagcseréppel fedött lakóház egyszerű eszközkészletű homlokzatát jelképes lizénák tagolják a 2+3+2 tengelyképlet szerint. A belső spalettás, igényes kivitelű ablakok között magas, szegélyes, mélyített vakolattükrök; a nyílások a papapetmezőkkel és a sűrűn nütözött szemöldökmezőkkel összefűzött egységet képeznek. A ház mellett díszített a kötött deszkakapu.

A jelenleg jó állapotú épület és környezete jó karban tartásáról továbbra is folyamatosan gondoskodni kell.

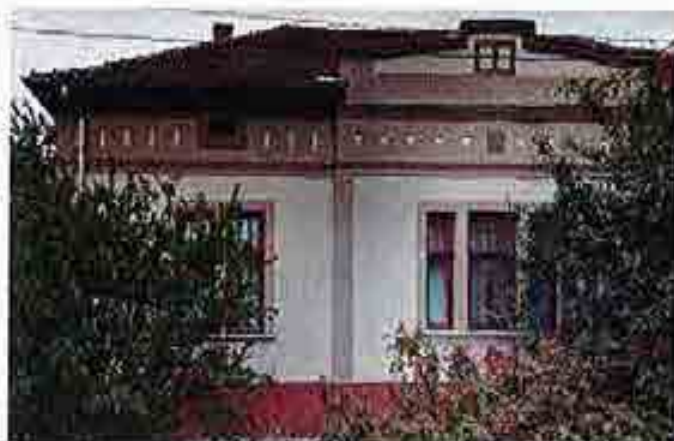
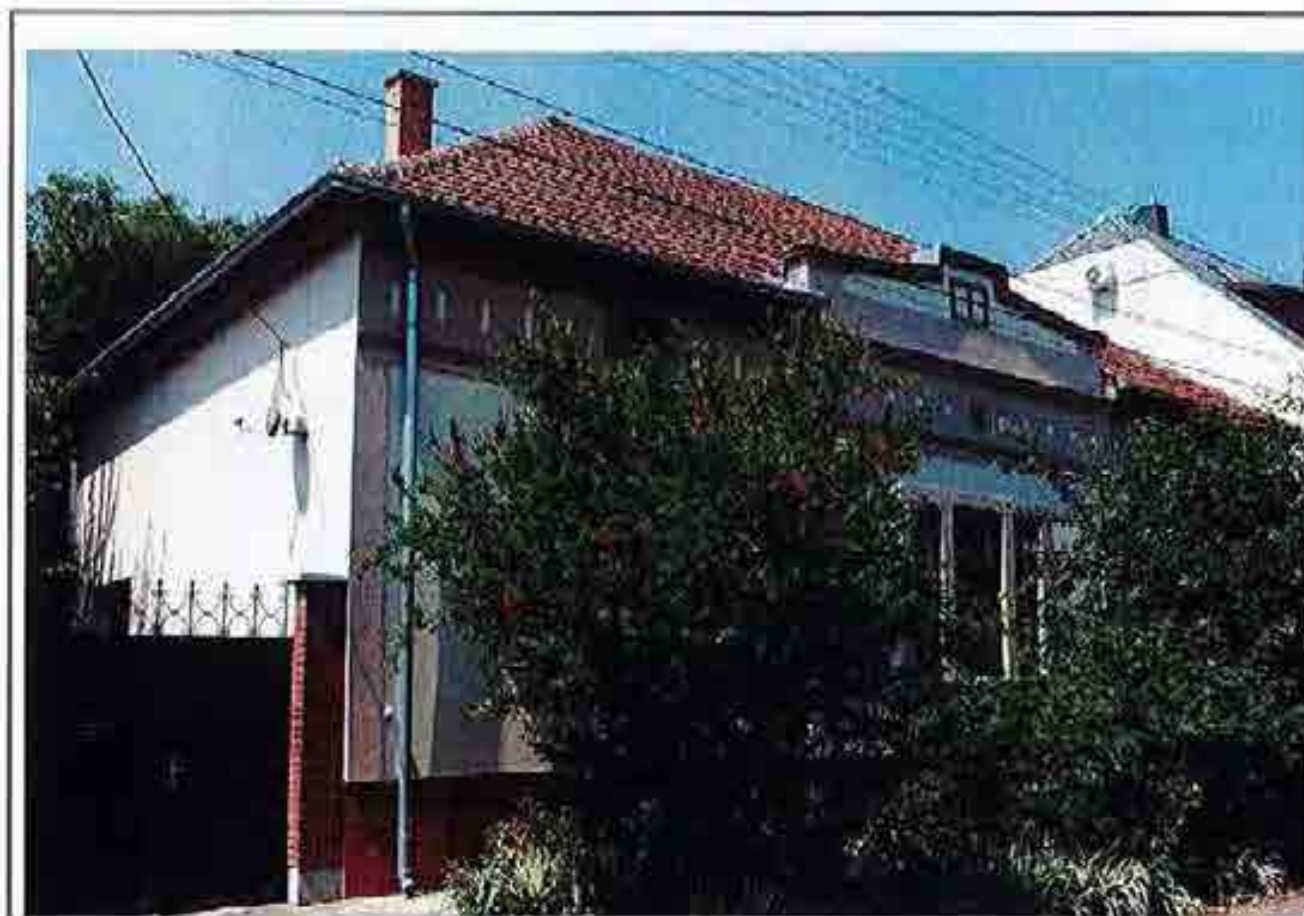
SOR-SZÁM	HRSZ.	KATEGÓRIA	CÍM	VEDETTSEG
61.	55	lakóház	Marosvásárhelyi u. 11.	helyi védelem

A *Tiszviselőtelep* jellegzetes, art deco modorú, földszintes, lépcsőzetes oromzattal hangsúlyozott, középrizalittal tagolt homlokzatú lakóháza, melynek tengelyképlete 2iker+3iker+2iker. A szalagcseréppel fődött, kontyolt tető előtt az oromzaton vak iker-padlásablak. A lábazon téglaburkolat. A műves osztású ablakok sima vakolatkeretbe foglaltak. Az igen széles főpárkányban geometrikus díszítősor. A ház mellett a helyben jellegzetes, vaskeretbe

foglalt bádogkapu.

A jelenleg jó állapotú épület és környezete jó karban tartásáról továbbra is folyamatosan gondoskodni kell.

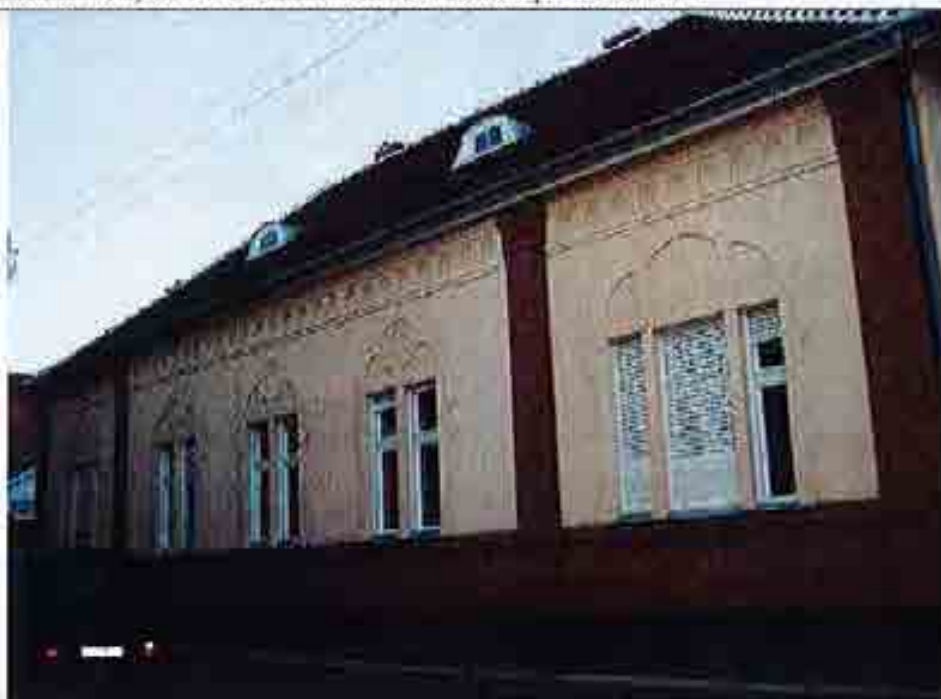
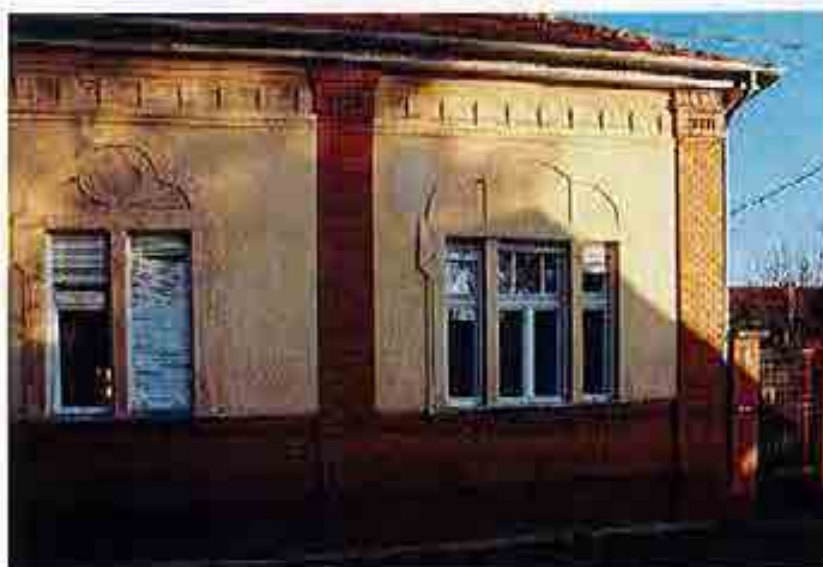
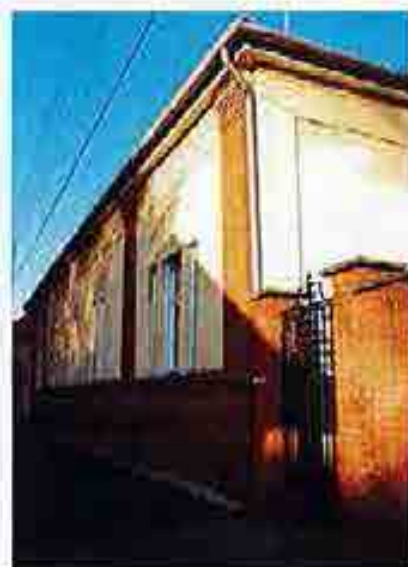
SOR-SZÁM	HRSZ.	KATEGÓRIA	CÍM	VÉDETTSEG
62.	479	lakóház	Mártírok u. 6.	helyi védelem

Az art deco modorú, alapincézett, földszintes, szalagcsereppel fődött polgárház homlokzatát téglapilaszterek tagolják a 3iker+3x2iker+3iker tengelyképlet szerint. Az egyetlen pinceablakkal átört, vakolt lábazat fölött, a könyöklők magasságában téglából kirakott üvpárkányig téglaburkolat borítja a falat. A vakolatkeretbe foglalt ikerablakok fölött kétféle hármasisves szemöldökmező sűrű nűtozással. A széles, egyszerű kiképzésű, díszített deszkával szegett főpárkány frizét mélyített négyzetek sora tagolja. A tetőn két törtvonalú íves, kicsi padlásablak.

A jelenleg jó állapotú épület és környezete jó karban tartásáról továbbra is folyamatosan gondoskodni kell, kezelve a fölvizesedés okozta problémákat.

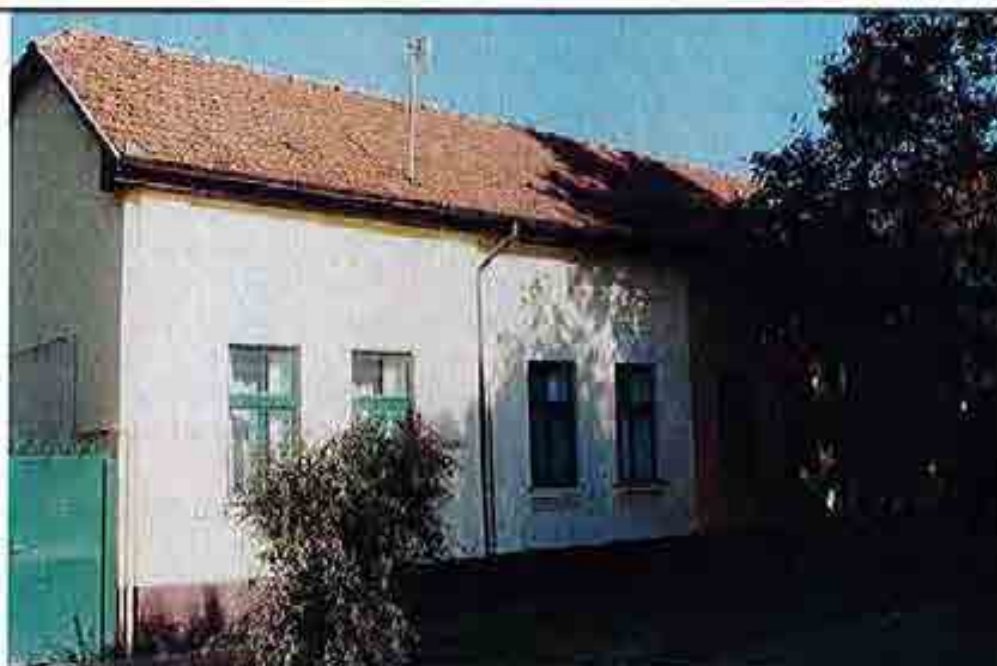
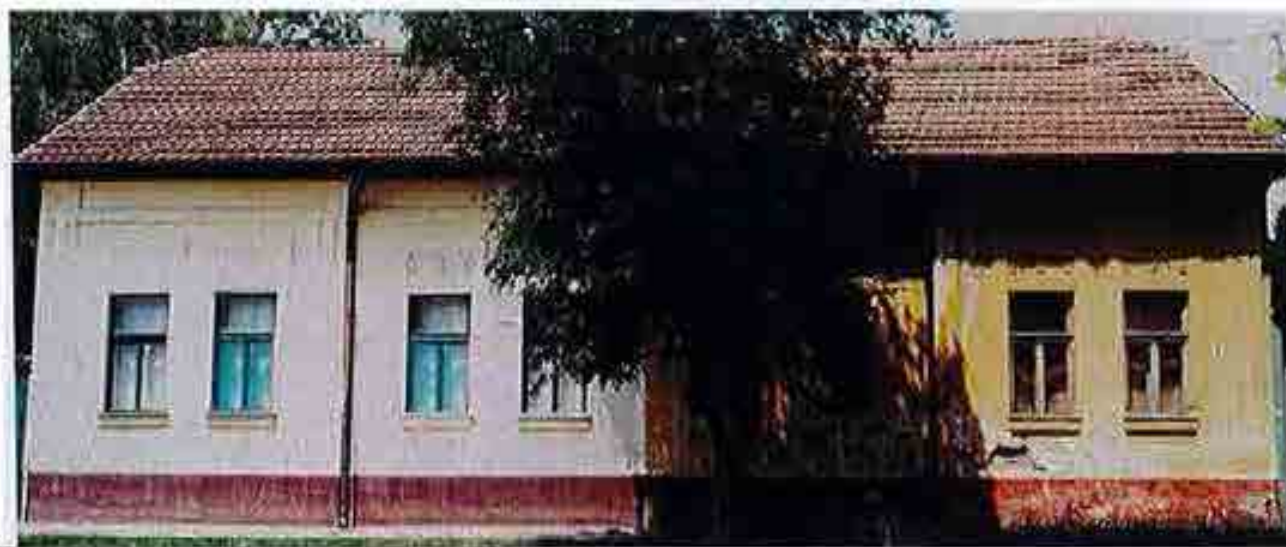
SOR-SZÁM	HRSZ.	KATEGÓRIA	CÍM	VÉDETTSÉG
63.	143, 144		Mezősi Károly u. 1-3.	helyi védelem

Az art deco modorú, földszintes, szalagcseréppel fedett lakóház visszafogottan tagolt homlokzatán a nyílások a 2+4+2 tengelyképlet szerinti sorakoznak. A díszített tokosztójú ablakok körül dekoratív vakolatdísz: a parapeten mélyített vakolattűkör; fölül hárombojtos szemöldökmező. A széles főpárkány egyszerű, húzott.

Az elkövetkező homlokzatfőújítás során megoldandók a fölvizesedés okozta problémák, valamint egységes homlokzatszínezés szükséges.

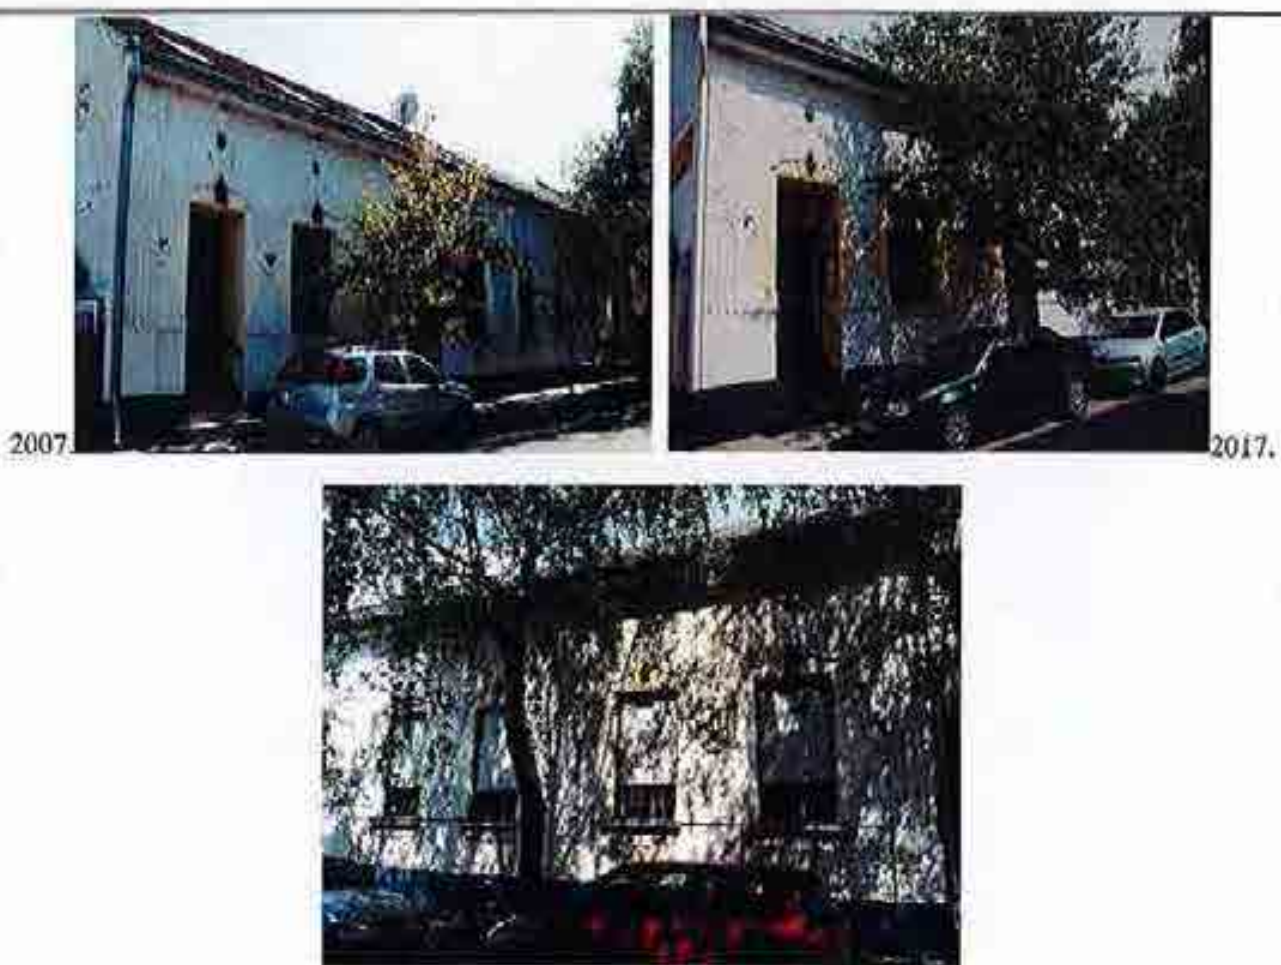
SOR-SZÁM	HRSZ.	KATEGÓRIA	CÍM, MEGNEVEZÉS	VÉDETTSÉG
65.	1855	lakóház üzletekkel	Molnár Béla u. 2. – Béke tér, Fekete-ház.	helyi védelem

Az alapincézett, földszintes, kettős hódfarkú cserépfödésű polgárház tetőterét részben beépítették, amit fekvő tetőablakok jelenléte mutat. A vakolt lábazatot áttörik a pinceablakok. A homlokzat egészét hálószerű teljességgel beborítja a kis plasztikájú, de igen dekoratív mustra. A falfelületen a dekoratív felületi plasztikát kevés, pontszerű, mázas kerámiadísz egészíti ki; összességében érződik némi esetleges, magyaros jelleg. A nyílások körüli díszítő motívum magas zárókot idéz; alul rövid, íves vonalú vakolatkötény.

A falfelületet lizénák tagolják az  $(A+1)+(A+1)+2+2$  tengelyképlet szerint, ahol a két boltajtót egészen frissen nyitották ablakok helyén. A pince miatt emelt padlószintet csak igen magas előlépcsővel lehet elérni, melyet stílusidegen csempével burkoltak; az új ajtók ugyanezért mélyen ülők. A kényelmes méretű, hagyományos ablakok ötközölécét kevés díszítéssel látták el; a két újonnan gyártott, hőszigetelő üvegezésű ablaknak a többitől való eltérése nyilvánvaló. A hangsúlytalan, húzott főpárkányban a konzolokra utal a kerámiadíszek ritka sora.

A jelenleg jó állapotú épület és környezete jó karban tartásáról továbbra is folyamatosan gondoskodni kell.

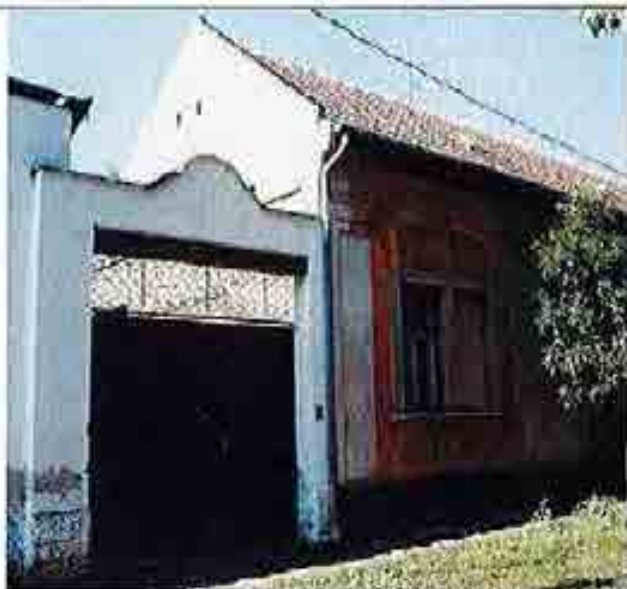
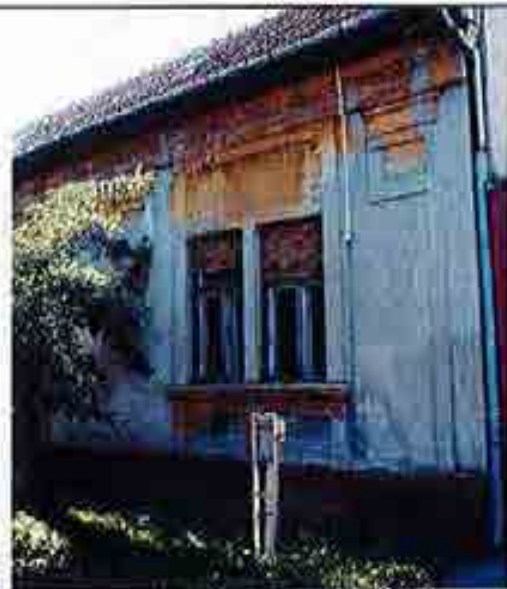
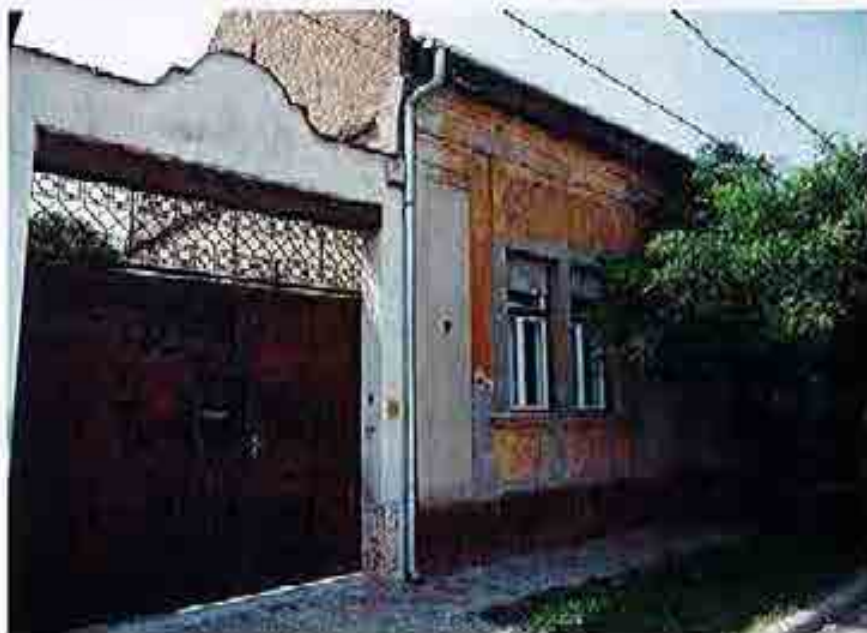
SOR-SZÁM	HRSZ.	KATEGÓRIA	CÍM, MEGNEVEZÉS	VÉDETTSÉG
66.	1762	lakóház	Molnár Béla u. 7.	helyi védelem

Egy négyemeletes lakóház szomszédságában meghúzódó, valószínűleg eklektikusból átalakítottan art deco modorú, földszintes, szalagcseréppel fődött lakóház. Homlokzatát toszkán jellegű pilaszterek maradványai tagolják a Ziker+Ziker+Ziker tengelyképlet szerint. A lábazon rusztikus felületű, téglalap alakú köelemekből álló burkolat textúrája látható. Az ikerablakokat keretező, sima vakolatsávok egyúttal összefogják a sűrű nűtozású, magas szemöldökmezőt, valamint a mélyített vakolattükrös parapetet is. A hűzött, tagolt főpárkányt díszített deszka szegélyezi. Az épület mellett szép, törtvonalú íves oromzatú falkeretben jellegtelen, rozsdás bádogkapu.

Az esedékes homlokzatfölvújítás során kiemelt figyelemmel kell megőrizni, illetve visszaállítani a homlokzati elemeket, egyúttal megoldani a fölvizesedés okozta problémákat.

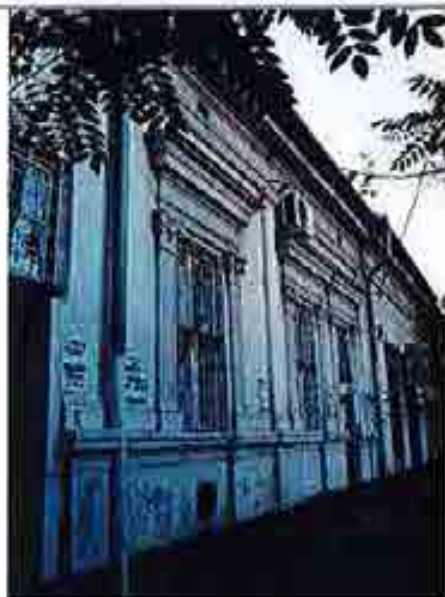
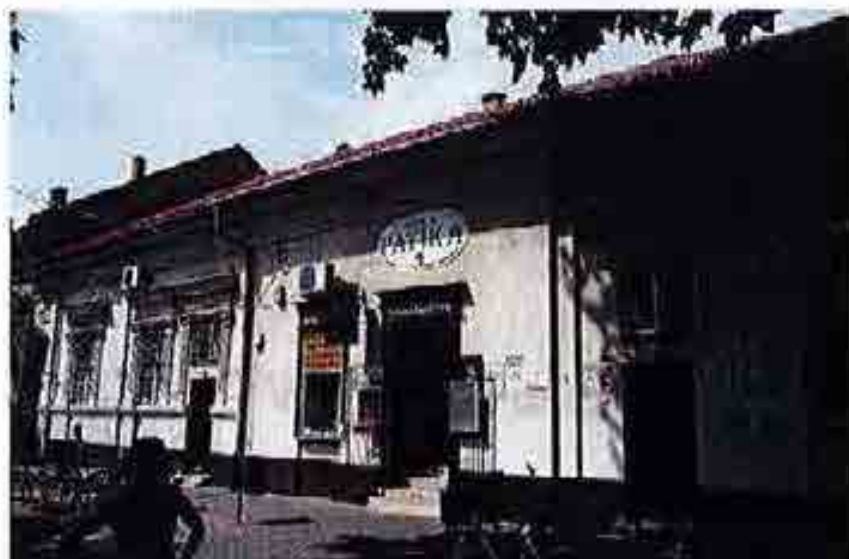
SOR-SZÁM	HRSZ.	KATEGÓRIA	CÍM, MEGNEVEZÉS	VÉDETTSEG
68.	521, 522		Móra Ferenc tér 2.	helyi védelem

A későeklektikus, részben átalakított és lesímtott, földszintes, új eserephéjalású épület homlokzatát aszimmetrikusan elhelyezett középrizalit, valamint toszkán jellegű pilaszterek tagolják az  $(A+1)+(1+A)+(1+A)+2$  tengelyképlet szerint. A vakolt lábazat fölött fröcskölés horítja a gazdag ornamentikájú homlokzatot. A középmagasságban osziott ablakokon pilaszterként díszített ütközőlécek; kétfelől zömök, kompozit lejezetű pilaszterek magas, gazdagon tagolt, erőteljes, vízszintes szemöldököt hordanak. Az összefüggő, profilos könyöklők övparkányt képeznek. A széles, húzott főparkány frizében kevés padlásszellőző.

A homlokzaton utólagosan három ajtót nyitottak, melyből ráadásul egy előzmény nélküli (nem ablakból alakították ki). A középrizalit két nyílástengelyében, lesímtott fallalfeületben finom részleteképzésű portálokat építettek be műanyag redőnyökkel.

Az alapjában jó állapotú épület és környezete jó karban tartásáról továbbra is folyamatosan gondoskodni kell, kezelve a fölvizesedés okozta problémákat.
