**Kiskunfélegyháza Város Önkormányzata Képviselő-testületének 24/2024. ( )  
önkormányzati rendelete**

**Kiskunfélegyháza város településképeinek védelméről szóló 12/2018. (IV.26.) önkormányzati  
rendelet módosításáról**

Helyi védetségű építmények, közterületi műalkotások, táji értékek listája

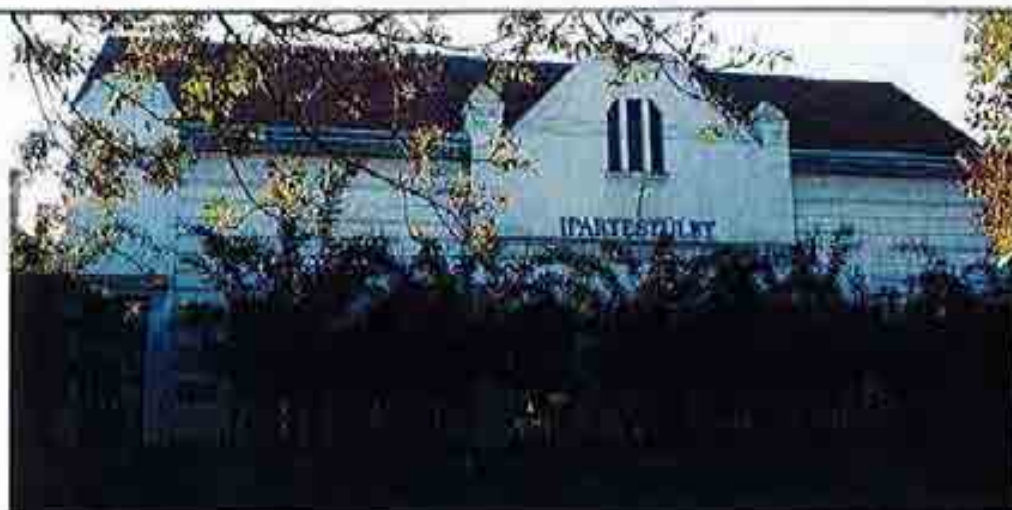
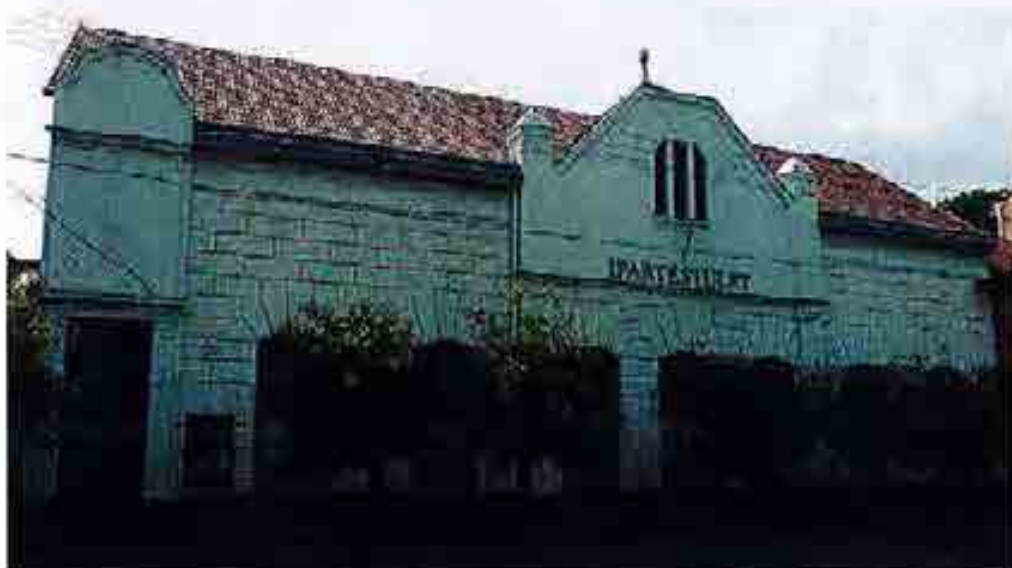
SOR-SZÁM	HRSZ.	KATEGÓRIA	CÍM, MEGNEVEZÉS	VÉDETTSEG
70.	528	irodaház	Móra Ferenc tér 9. Ipartestület	helyi védelem

Az art deco modorú, földszintes, préselt cseréppel fedött székház homlokzatát esücsdíszes és esonkakontyos oromfallal hangsúlyozott középrizalit tagolja a K+2+3+2 tengelyképlet szerint. A vakolt lábazat fölött a falfelületen erőteljes, festéssel is kiemelt nűtozás köburkolatot imitál. A rizalitot volutás és füzéres fejezetű pilaszterek szegélyezik; az általuk tartott párkány magasságáig a rizalitot is beborítja a nűtozás. A pilaszterek fölött, az oromfalat közrefogóan egy-egy süveges posztamens; az oromfalon keskeny, hármasisiker padlásablak nyílik. A nyílástengelyekben szegmmentíves záródású, új gyártású, osztott portálok alsó, tömör sávval, hőszigetelő üvegezéssel, a régi díszítés szerény jelképezésével; fölül a nűtozásból képezett, magas boltívvel. A bejárat szintén új gyártású, finom részletképzésű, filungos lakapu; üvegezését dekoratív vasrács védi. A bejáratot portikusz fogja körül: stilizált fejezetű lizénák tagolt, vízszintes szemöldököt tartanak; fölötte sajátos módon szokatlanul magas, sima falfelület a főpárkány fölé emelkedő, főtívonaltú íves oromzattal. A széles, tagolt, profilizott főpárkányt díszített deszka szegélyezi.

A jelenleg jó állapotú épület és környezete jó karban tartásáról továbbra is folyamatosan gondoskodni kell.

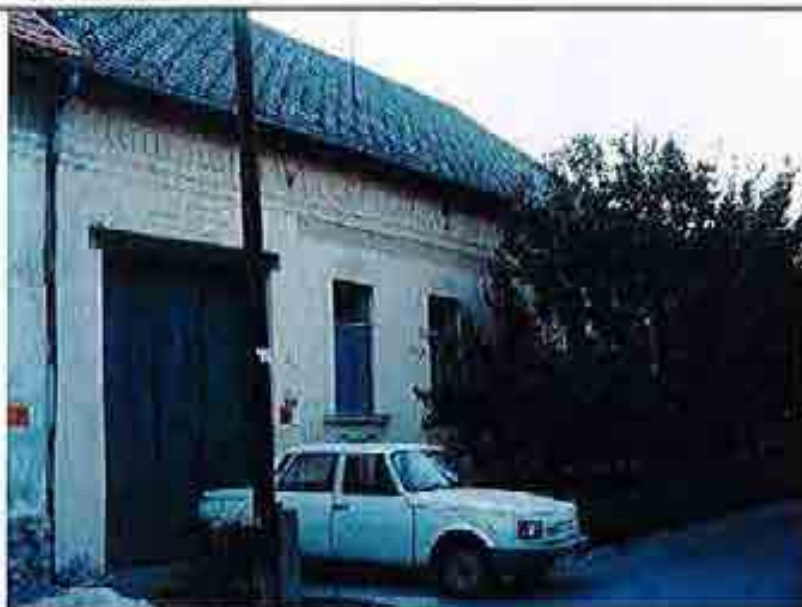
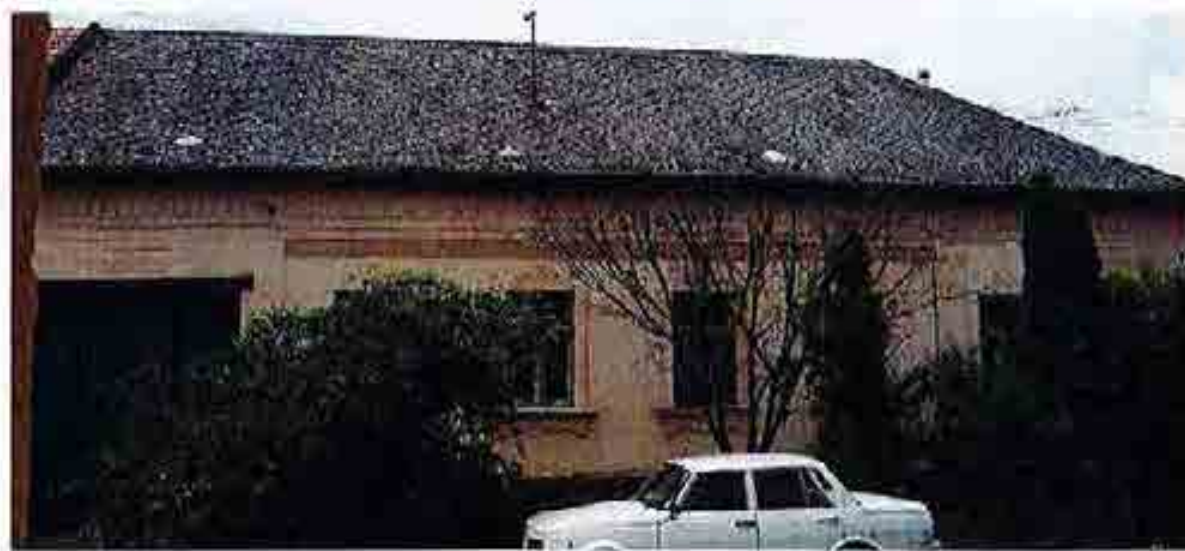
SOR-SZÁM	HRSZ.	KATEGÓRIA	CÍM, MEGNEVEZÉS	VÉDETTSÉG
71.	2076	lakóház	Móra Ferenc u. 1.	helyi védelem

A szomszédos 3. szám alatti épülettel testvér, art deco modorú, alápincézett, földszintes, rombuszpalával fődött lakóház. Homlokzatának a két széle tagolt alig érzékelhetően eltérő, felületi plasztikával a K+4+2 tengelyképlet szerint. Téglalábazata mintázott. A hullámdíszes tokosztójú ablakok körül szegélyes vakolatkeret, fölül törtvonalú íves, rusztikus felületű szemöldökmezővel. A húzott könyöklők alatt törtvonalú íves, rövid vakolatköteny. A deszka szárazkapu fölött egyszerű, felületkitöltő vakolatdísz. A széles, kicsi kiülésű főpárkány frizében zömök téglalapok kétféle sűrűségű díszítőosora; alatta sűrűn nutozott sáv a középső homlokzatszakaszon.

Az alapján jó állapotú épület és környezete jó karban tartásáról továbbra is folyamatosan gondoskodni kell, kezelve a fölvizesedés okozta problémákat.

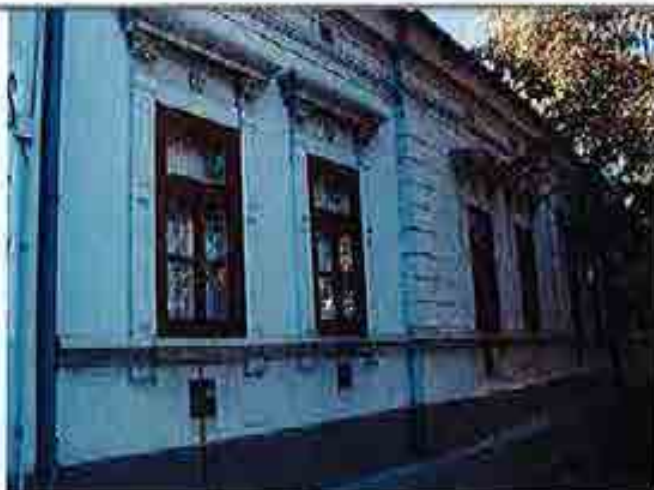
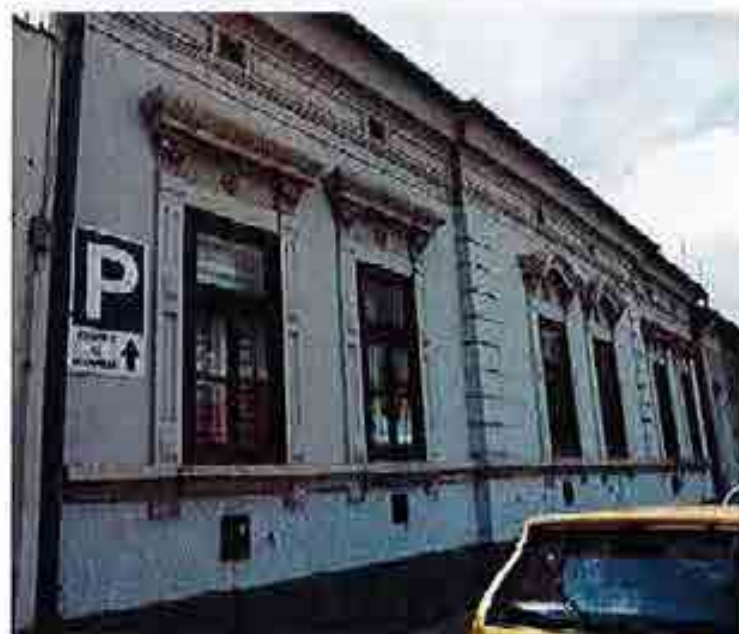
SOR-SZÁM	HRSZ.	KATEGÓRIA	CÍM, MEGNEVEZÉS	VÉDETTSÉG
81.	539	v. lakóház. üzlet	Szegedi út 7.	helyi védelem

Földszintes, szalagcseréppel fődött, részletgazdag homlokzatképzésű, eklektikus lakóház. A homlokzat ablakszemöldökök alatti sávjának motívumait elnagyoltan állították helyre. A középrizalittal tagolt épület tengelyképlete: 2+2+2. A műkö lábazat fölött a sima felületű kváderekkel armirozott rizaliton kőburkolatot imitáló, finom nutozás. Az ablakok egységesen új gyártásúak a régiek méretében és arányában, azonban a részletképzés teljes elhagyásával. Az őket körülvevő, tagolt vakolatkeret is újonnan formált. Az alapfalfelületen fölöttük díszes konzolokon erőteljes, vízszintes szemöldök, a frízben kicsi rozetta; a rizaliton törtvonalú szegmentíves a szemöldök nagy rozettával. A parapeteken jelenleg mindössze egy-egy kicsi fül az összefüggő könyöklő alatt, a vakolatkeret szárai alá esően. A széles, húzott, tagolt főpárkány frizében padlásablakok és profilos vakolattükrök váltakoznak. Az épület mellett falkeretben új, stílusidegen kapu.

A jelenleg jó állapotú épület és környezete jó karban tartásáról továbbra is folyamatosan gondoskodni kell, kezelve a fölvizesedés okozta problémákat.

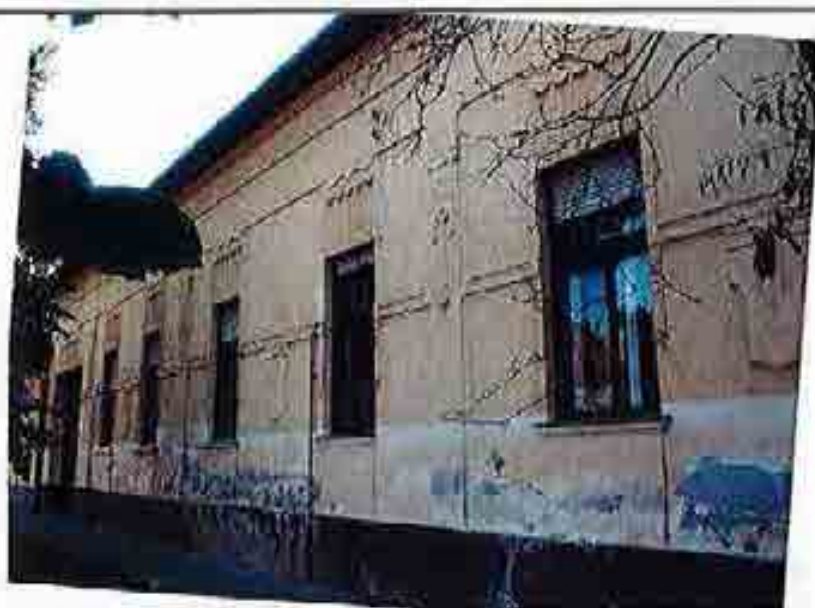
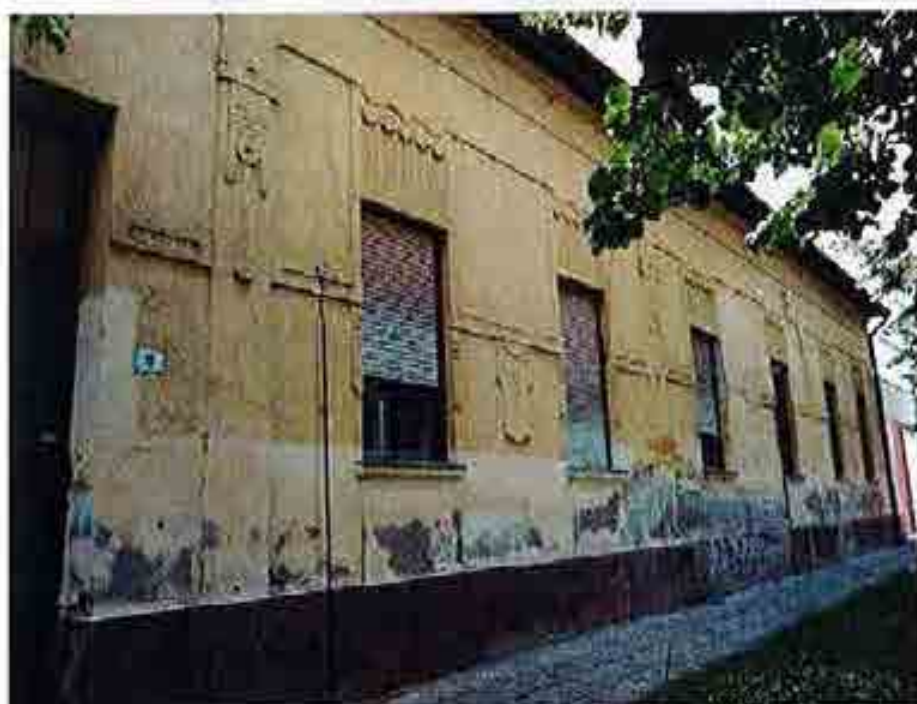
SOR-SZÁM	HRSZ.	KATEGÓRIA	CÍM, MEGNEVEZÉS	VÉDETTSÉG
82.	541	lakóház	Szegedi út 9.	helyi védelem

Az art deco modorú, földszintes lakóház tetejét rombuszpala fűdi két műves, íves, bádoggal padlásablakkal. A dekoratív lizénákkal tagolt homlokzat tengelyképlete: K+2+2+2. Lábazata vakolt. Az egységesen finom részletképzésű, díszített tokosztójú és ütközőléccú ablakokat széles kannelurákkal kitöltött szemöldökmező koronázza. A tokosztók vonalában övpárkány. Az egyszerű, széles, profilos főpárkányt hullámdíszű deszka szegélyezi. A szárazkapu váztaablázatos szárnyai dekoratív tagolásúak díszített tokosztóval és fölülvilágítóval.

Megoldandók a fölvizesedés okozta, igen jelentős problémák.

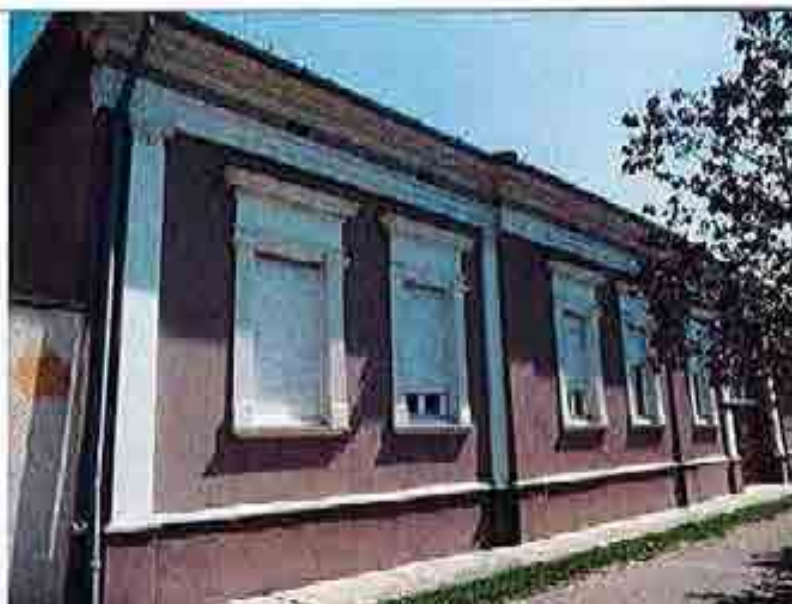
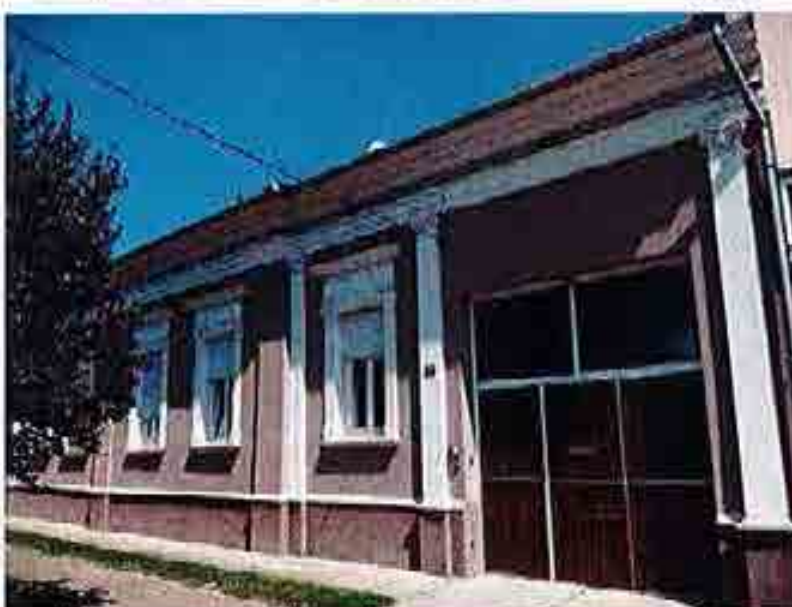
SOR-SZÁM	HRSZ.	KATEGÓRIA	CÍM	VÉDETTSÉG
84.	1155	lakóház	Szegedi u. 26.	javaslat helyi védelemre

A eklektikus jellegű, L alakú, földszintes, új hódfarkú cseréppel fedött lakóház homlokzatát középrizalit tagolja a 2+2+1+K tengelyképlet szerint. A rizalitet síma lizénák fogják közre, az alapfalfeületen szokatlan helyű és formájú, ion fejezetű pilaszterek. Az egyforma ablakok körül toszkán jellegű pilaszterek tartotta, maga, vízszintes szemöldökök. A háromrészes, húzott főpárkány frízében padlásszellőzők. Stílusidegen a szárazkapu.

A jelenleg jó állapotú épület és környezete jó karban tartásáról továbbra is folyamatosan gondoskodni kell.

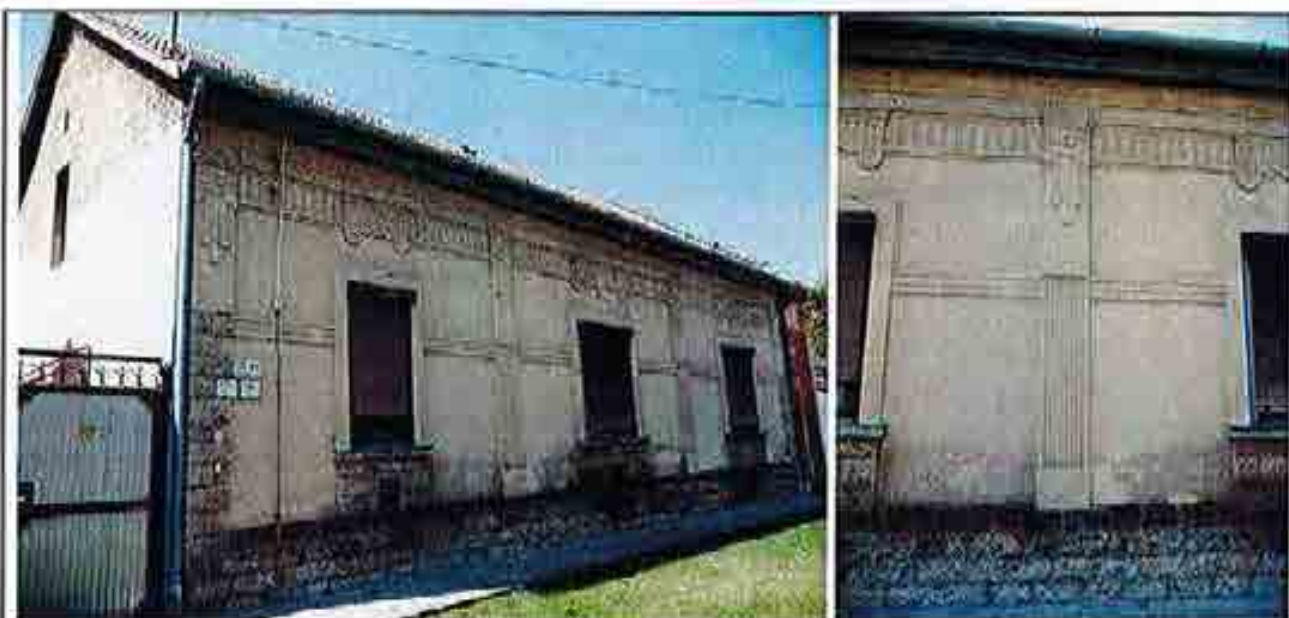
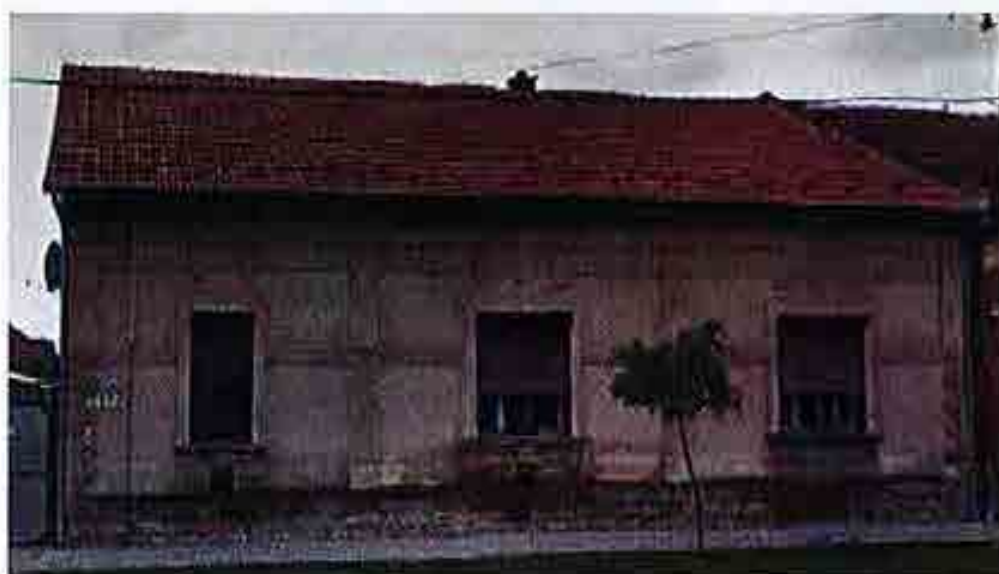
SOR-SZÁM	HRSZ.	KATEGÓRIA	CÍM	VÉDETTISÉG
85.	790	lakóház	Szegedi u. 37.	javaslat helyi védelemre

A *Tisztviselőtelep* art deco modorú épületeihez hasonló, földszintes, préselt eseréppel födött lakóház. A homlokzatot sajátos, dekoratív pilaszterek tagolják három részre egy keskenyebb és két szélesebb ablakkal. A kiselemes, rusztikus köburkolatot mutató lábazatra az épület szélein, fél magasságig hasonló anyagú armirozás támaszkodik. Az ablakok körül sima vakolatkeret; a parapeteken a lábazat köburkolata folytatódik. A pilasztereket kapcsolja össze a széles, ugyancsak dekoratív főpárkány, az ablakok fölötti hangsúlyokkal.

Egy elkövetkező homlokzati felújítás során különös figyelemmel kell megőrizni az értékes homlokzati elemeket, egyúttal megoldandók a fölvizesedés okozta problémák.

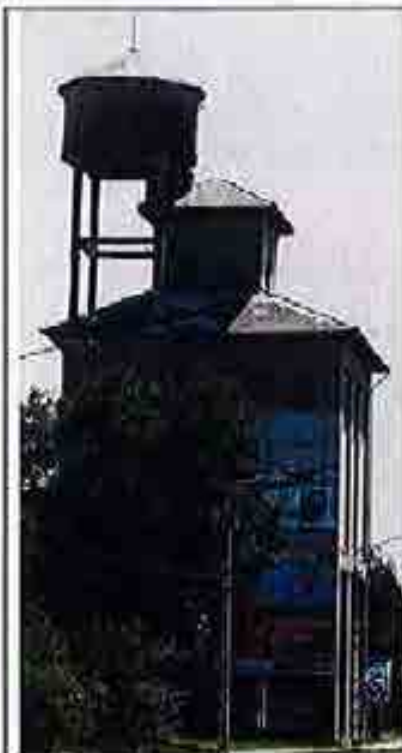
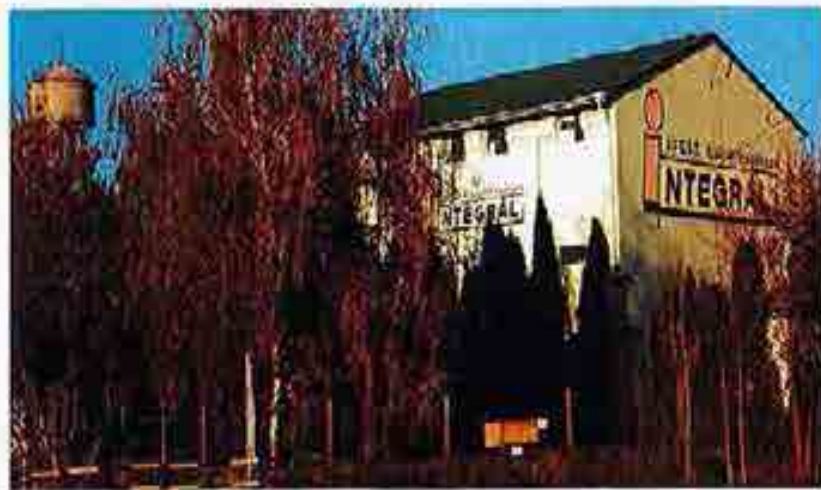
SOR-SZÁM	HRSZ.	KATEGÓRIA	CÍM, MEGNEVEZÉS	VÉDETTSEG
86.	1029/1 malom 1029/4 torony	ipari épület	Szegedi út 54. (Alsótemető után) Viktória malom épületei	helyi védelem

Az eredeti épület helyén jelenleg a toronyszerű, vasbeton szerkezetű gabonasiló áll, tetején a fölvonó fölépítményével, valamint a tűzvíz-tárolóval. A funkció nélküli épület felületét városképileg igen előnytelenül számos óriásplakát borítja. A malomépület a Integrál ÁFÉSZ Kereskedelmi Centrumaként szolgál.

A jelenleg jó állapotú malomépület és környezete jó karban tartásáról továbbra is folyamatosan gondoskodni kell. A siló hasznosítására valami megoldás szükséges romló állapota megszüntetésével és az óriás plakátok eltávolításával.

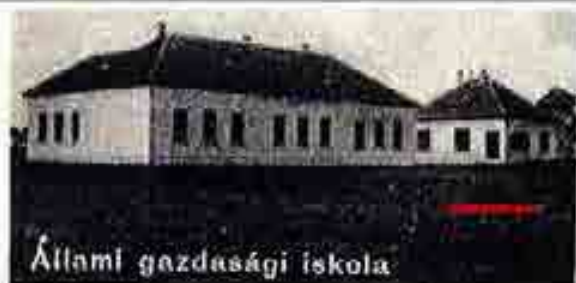
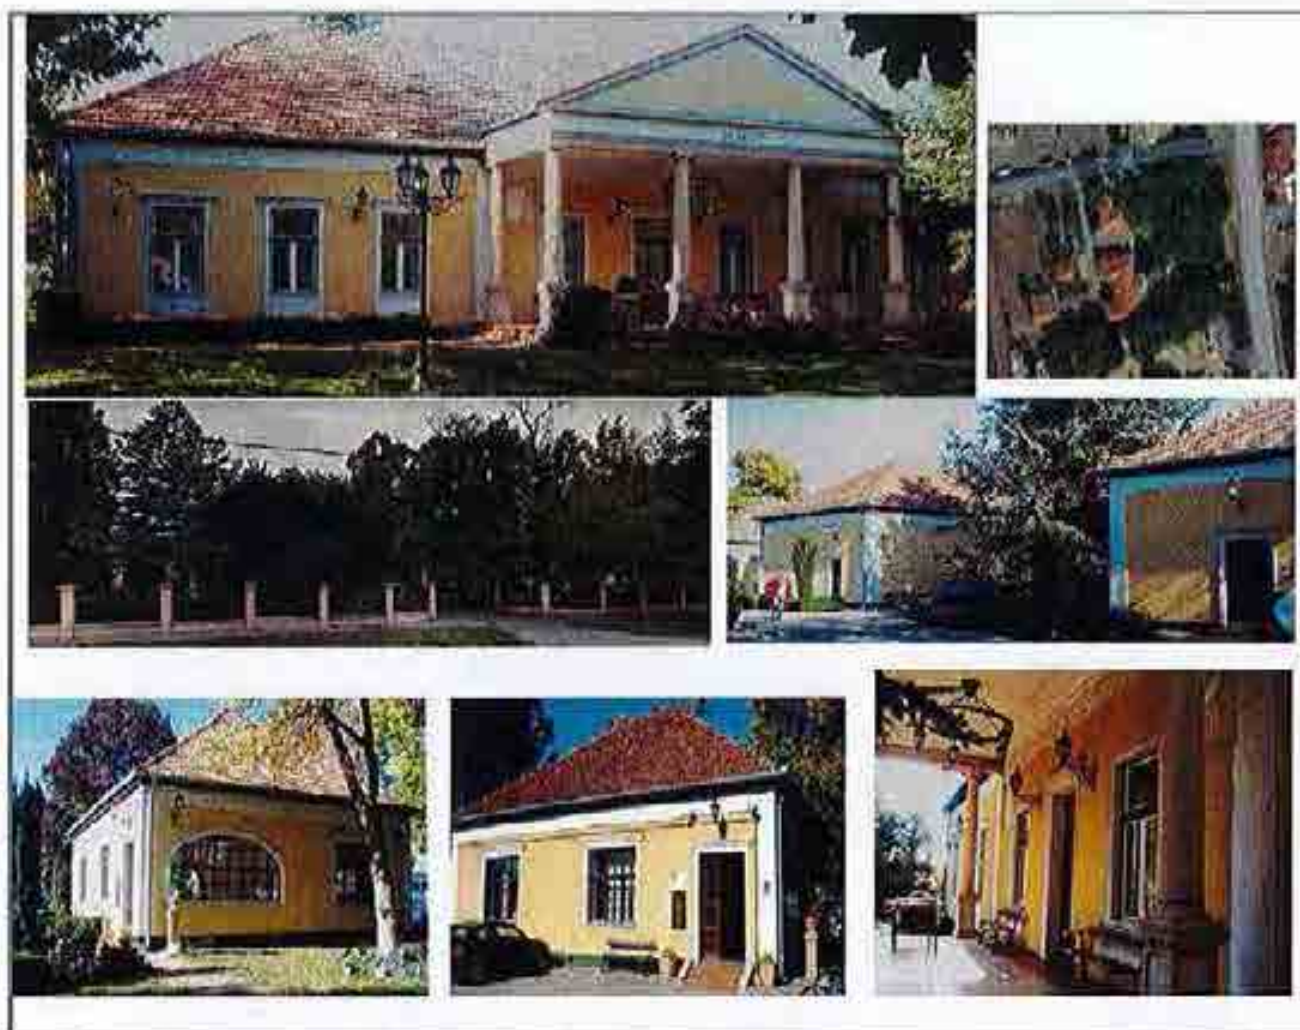
SOR-SZÁM	HRSZ.	KATEGÓRIA	CÍM	VÉDETTSEG
87.	890/2	irodaház	Szegedi út 73. - Birs u. v. Állami gazdasági iskola	javaslat helyi védelemre

Az egykori szalmalmok helyén emelt, ma klasszicista hangulatú, portikuszos kúria formát mutató, U alaprajzú, földszintes épület; a toszkán oszlopos portikusz tympanonján MMIV évszám. Mellette zömök, kontyolt

nyeregtetős, szintén földszintes épület. Jelenleg bérbe vannak adva irodai munka céljára. (Az 5-ös út mellett nyugatra, a vasúton kívül, Térkép: Szarvas István, 1929 k., fényképek: Balogh Tünde)

A jelenleg jó állapotú épület és környezete jó karban tartásáról továbbra is folyamatosan gondoskodni kell.

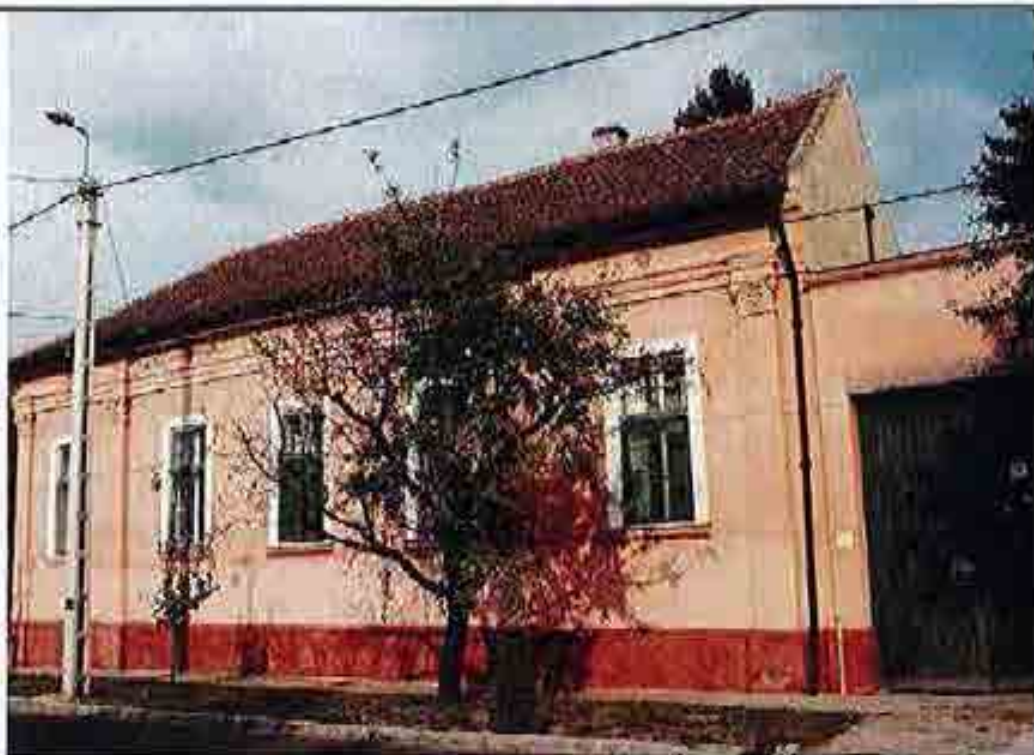
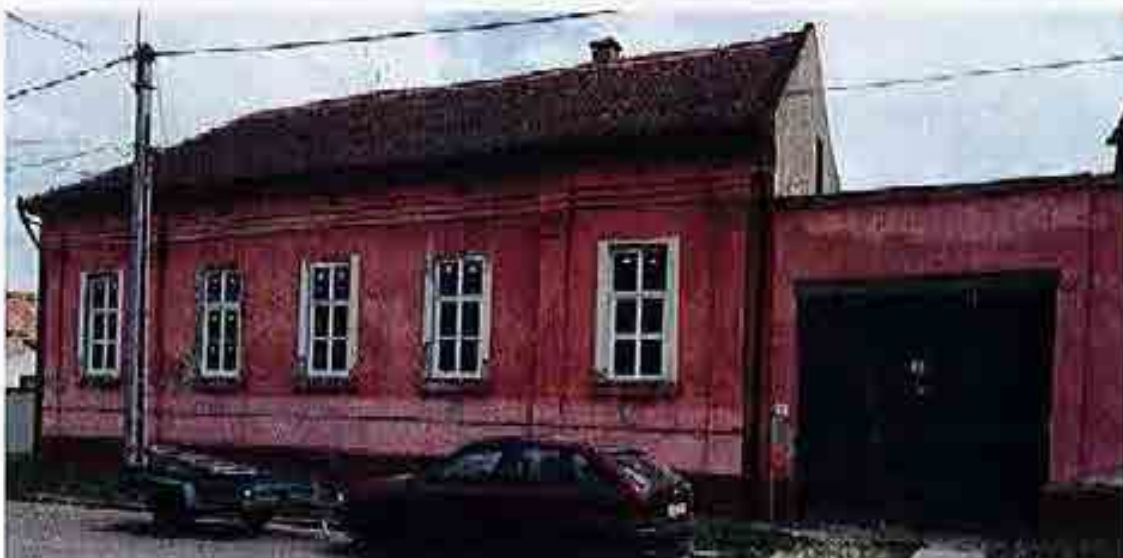
SOR-SZÁM	HRSZ.	KATEGÓRIA	CÍM, MEGNEVEZÉS	VÉDETTSÉG
88.	2933	lakóház	Szent Imre herceg u. 15.	helyi védelem

Eklektikus stílusú, sajnálatosan leegyszerűsített és fröcskölt homlokzatú polgárház. A tekintélyesen magas, földszintes, hódfarkú cseréppel fedött ház homlokzatát kompozit fejezetű pilaszterekkel szegélyezett sarokrízalitok tagolják az 1+3+1 tengelyképlet szerinti. A korábbi, finom részletképzésű ablakok körül jelenleg mindössze sima vakolatkeret. A közelmúltban ablaksere történt az eredeti osztás követésével. A háromrészes, húzott főpárkány frízében rozetta alakú padlásszellőzők. Az épület mellett egyszerű, kötött deszkakapu.

Megoldandók a fölvizesedés okozta, jelentős problémák.

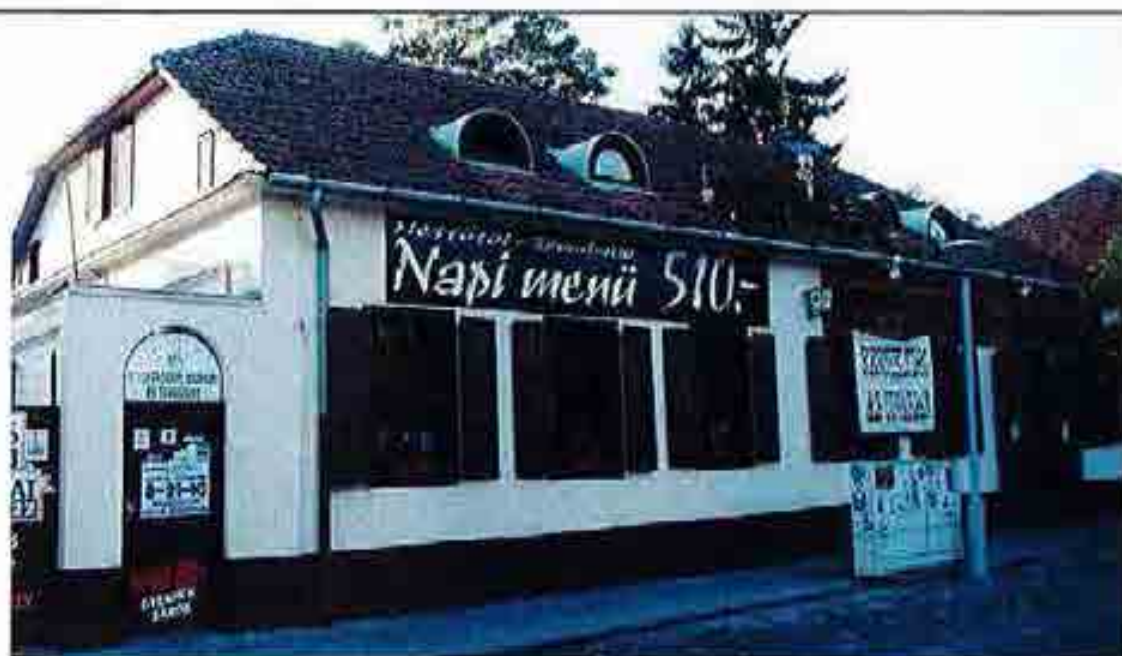
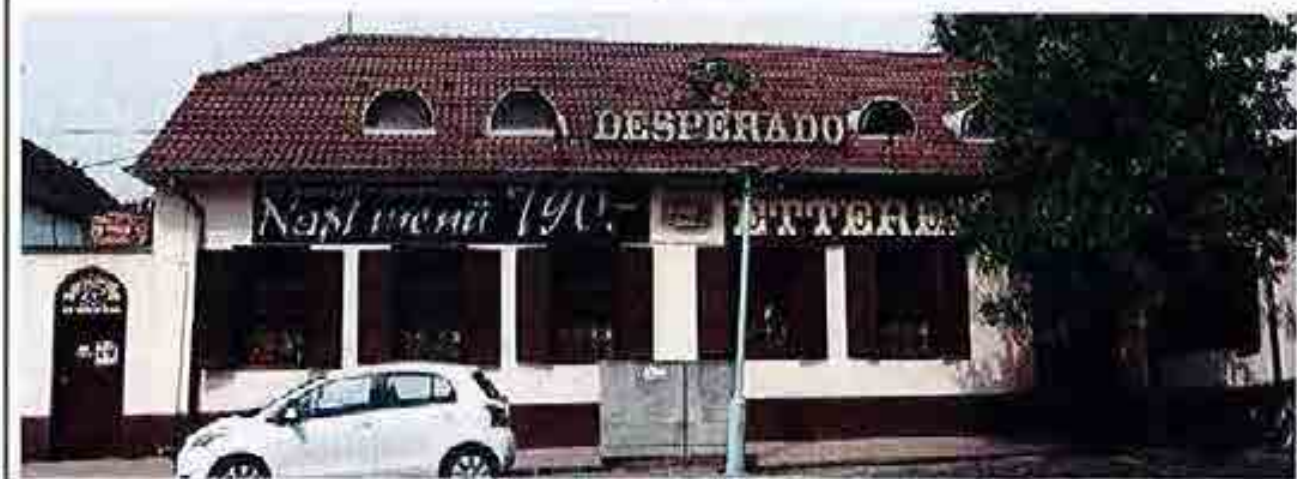
SOR-SZÁM	HRSZ.	KATEGÓRIA	CÍM, MEGNEVEZÉS	VÉDETTÉG
89.	477	vendéglátóhely	Szent János tér 4. étterem	helyi védelem

Az erőteljesen átépített, földszintes épület történetiségét meglehetősen kevésbé juttatja kifejezésre. Az idomeszerű héjalású, alapjában félkontyos tetőn félköríves tetőablakok és hatalmas reklámfőlirat, akárcsak az ablakok fölött. Az öt új gyártású, apró osztású ablakot, valamint a jobb szélső tengelyben nyíló bejáratot spaletták védik. Az udvarra félköríves záródású, síma gyalogkapu, valamint nagykapu vezet, mindkettő reklámfőlirattal elborítva. Védelmét mindössze a szomszédjaival képezett épületegyüttes volta indokolja.

A jelenleg jó állapotú épület és környezete jó karban tartásáról továbbra is folyamatosan gondoskodni kell.

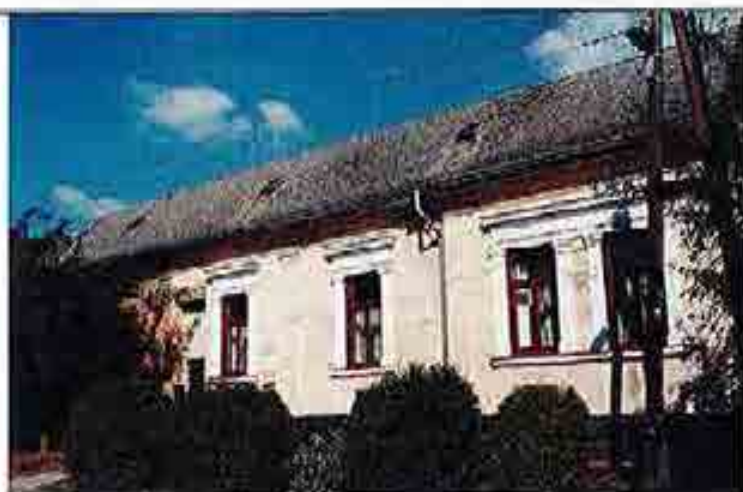
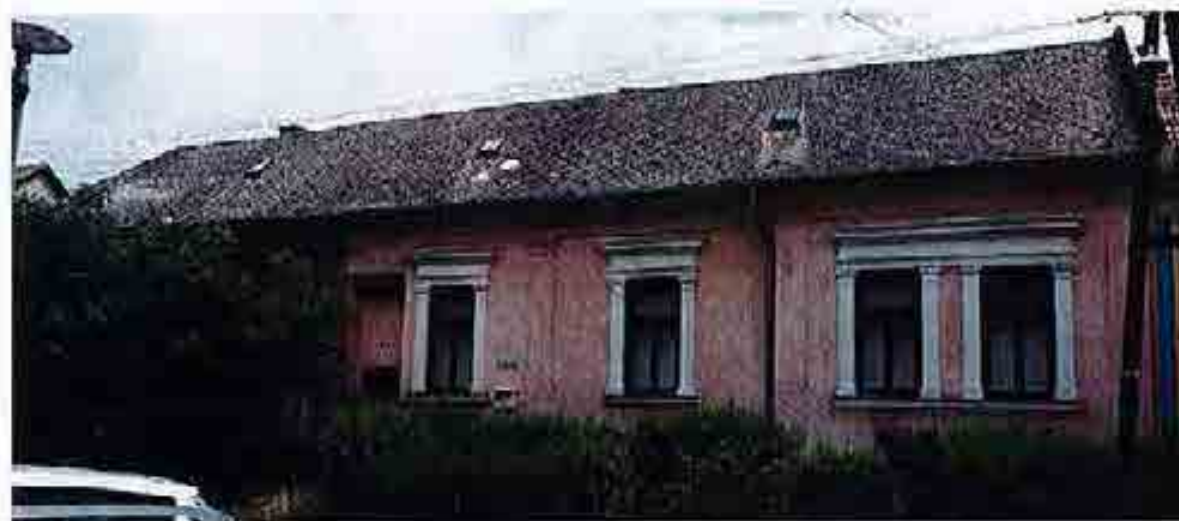
SOR-SZÁM	HRSZ.	KATEGÓRIA	CÍM, MEGNEVEZÉS	VÉDETTSÉG
90.	5155	lakóház és üzletek	Wesselényi u. 3.	helyi védelem

A tulsó, a telek hátsó oldalán lévő épület is, amely ténylegesen a Damjanich utca vonalában, de térképileg félig a Daru, félig a Zrínyi utcához sorolt.

Megoldandók a fülvizesedés okozta problémák, valamint egységesen színezendő a főépület. A tőle jobbra eső mellékeépület színezése visszafogottabbra és a főépületéhez hasonlóra változtatandó. Nyilván kedvező lenne az eredetihez közelítő homlokzatképzés rekonstrukciója.

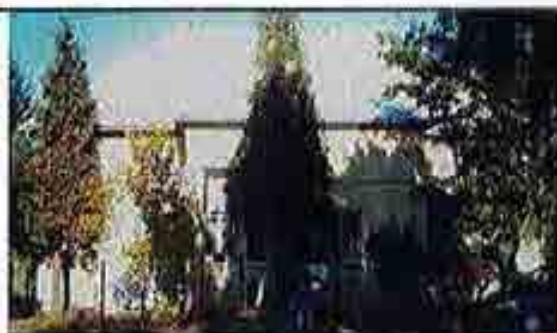
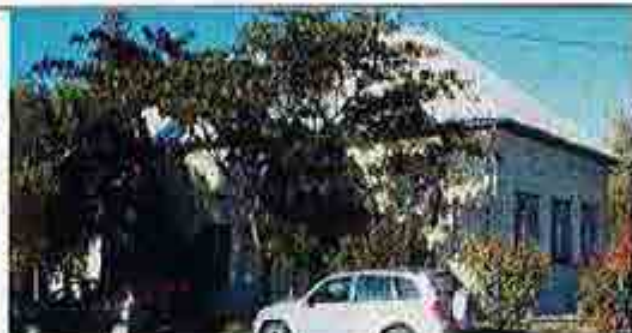
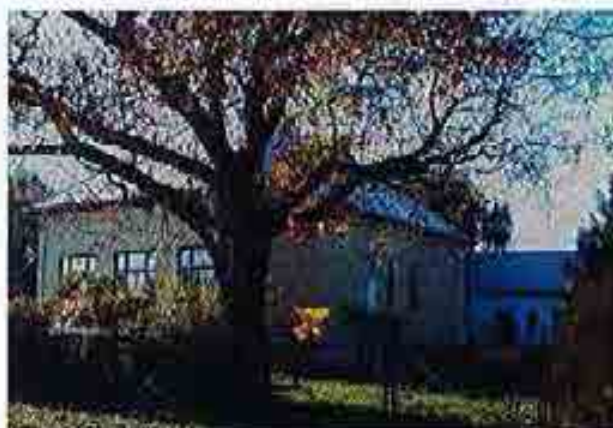
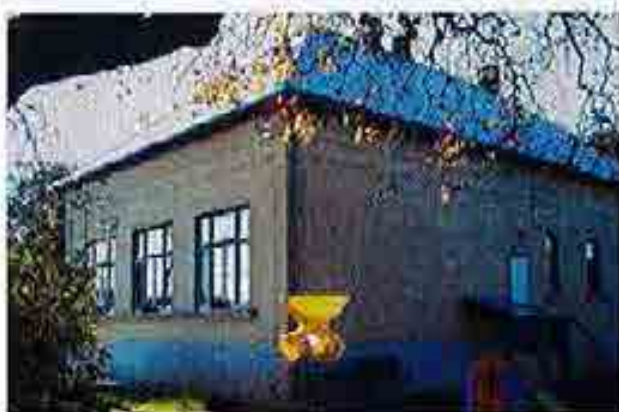
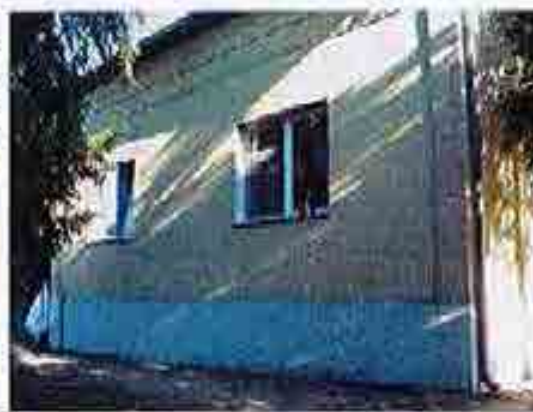
SOR-SZÁM	HRSZ.	KATEGÓRIA	CÍM	VÉDETTSEG
99.	036/13	v. közintézmény	Csanyi úti iskola	javaslat helyi védelemre

Volt néhány, nem túl szerencsés átalakítás, de alapvetően megmaradt az alapépület. Most lakatlan, használaton kívül. (Marton Tibor főépítész úr közlése és javaslata)

A megmaradás érdekében mielőbb funkciót kell számára találni, őt magát és környezetét rendbe hozva.

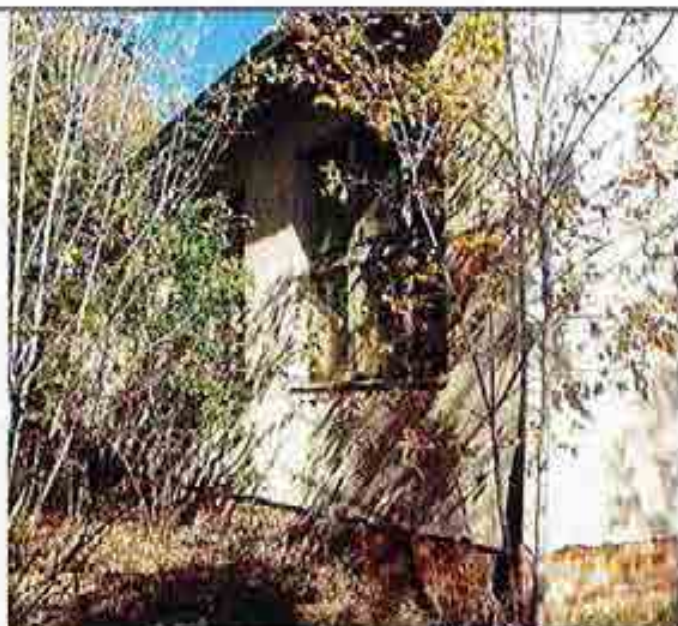
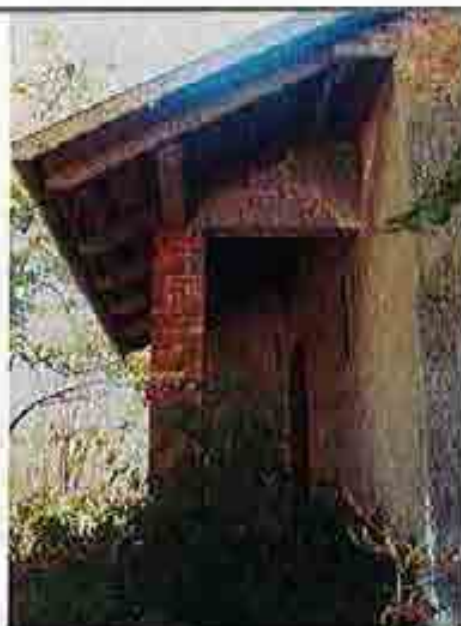
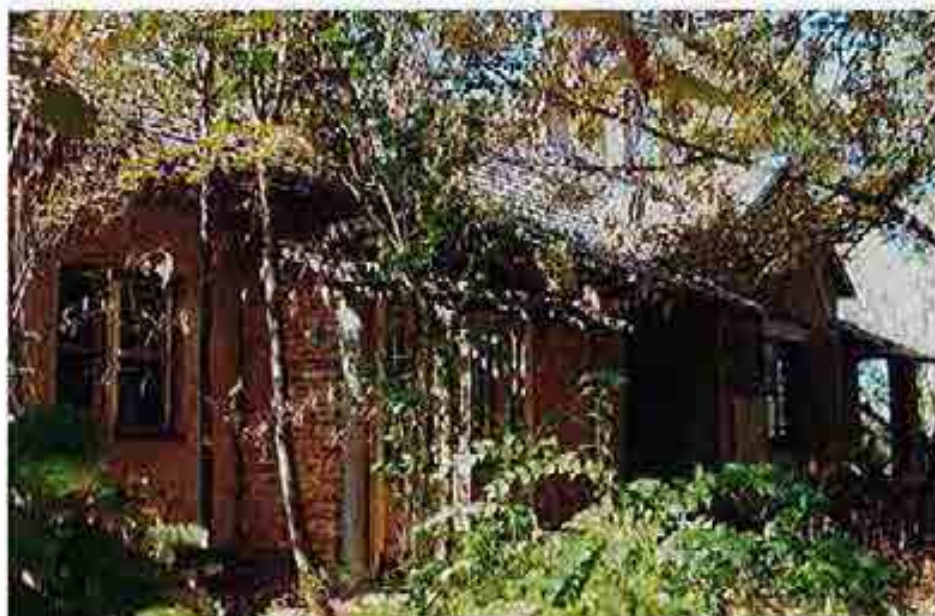
SOR-SZÁM	HRSZ.	KATEGÓRIA	CÍM, MEGNEVEZÉS	VÉDETTSÉG
100.	0445/16	közintézmény	Felsőgalambos, Bugaci Gazdakör, XI. körzet, Külterület 352.	helyi védelem

Bugaci Gazdakör vagy Galambosi Népház. Fölvették 1930. május 11-én, amely eseményt vörös mészke emléktáblán örökítették meg az épület előterében: „Épült 1930. évben a Földművelésügyi Minisztérium és a gazdatársadalom adományából Mayer János földművelésügyi miniszter, dr. Kiss István országgy. képviselő, Bense József gazdaköri elnökségének idejében építették Majláth József és Hoffer József vállalkozók”.

A jelenleg jó állapotú épület és környezete jó karban tartásáról továbbra is folyamatosan gondoskodni kell.

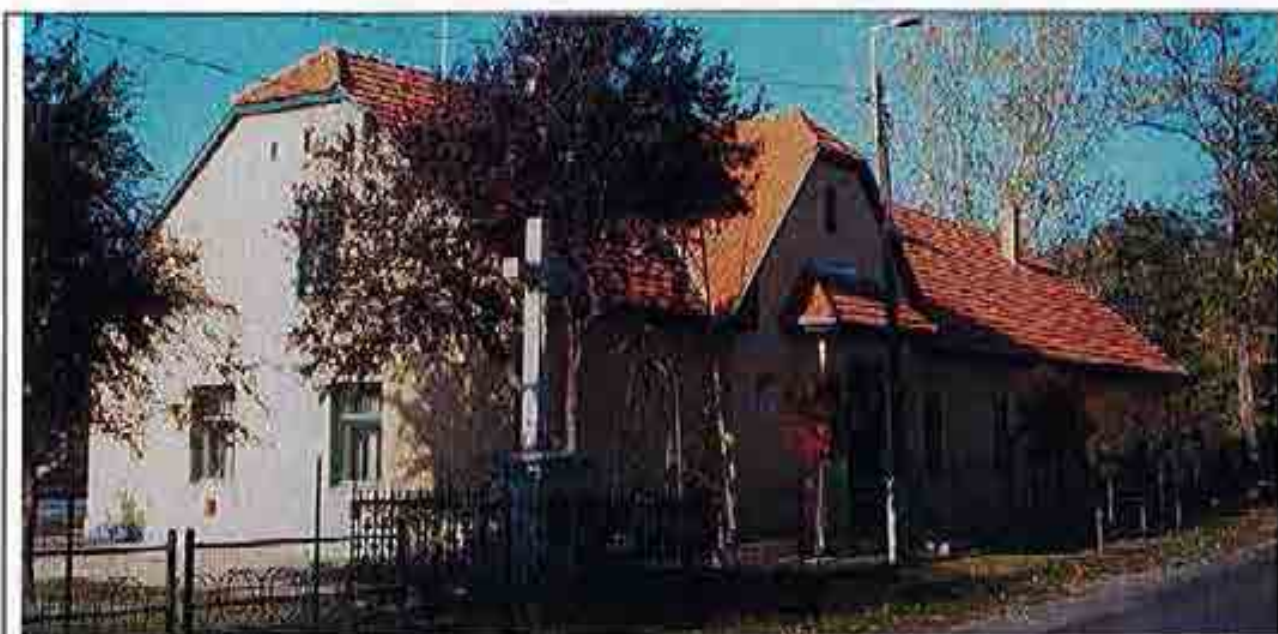
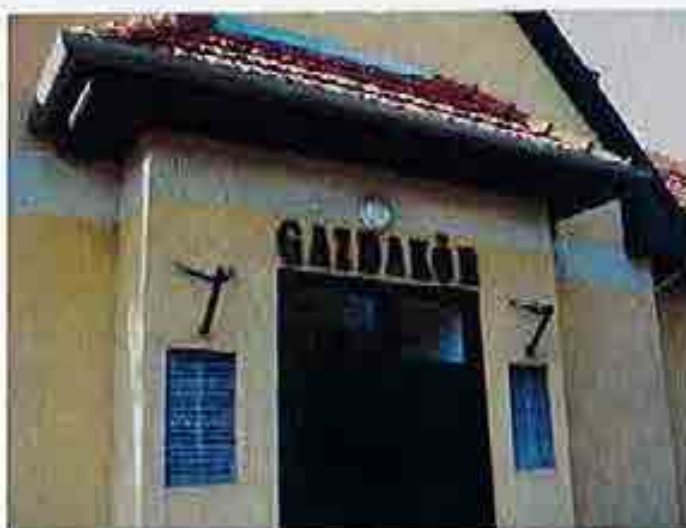
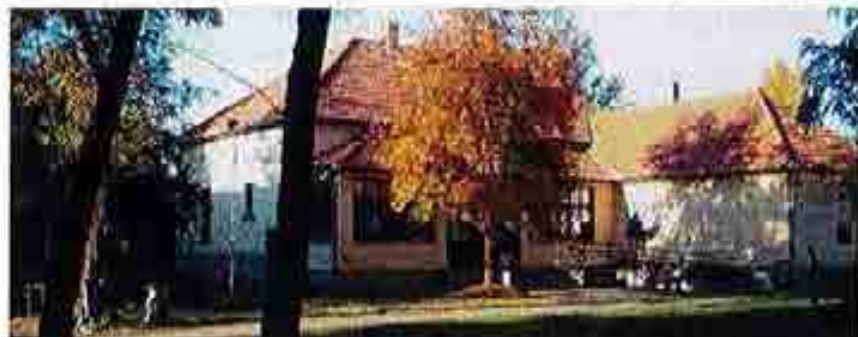
SOR-SZÁM	HRSZ.	KATEGÓRIA	CÍM, MEGNEVEZÉS	VÉDETTSÉG
101.	7601	közintézmény	v. Haleszi iskola	helyi védelem

Jelenleg közösségi ház és orvosi rendelő működik benne. (Balogh Tünde fényképei és közlése)

A jelenleg jó állapotú épület és környezete jó karban tartásáról továbbra is folyamatosan gondoskodni kell.

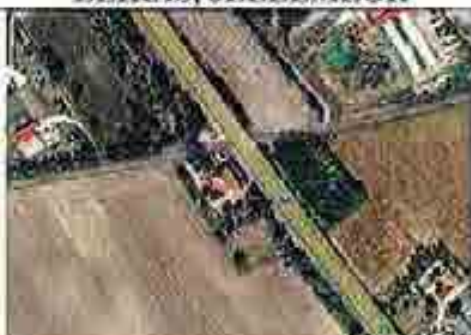
SOR-SZÁM	HRSZ.	KATEGÓRIA	CÍM, MEGNEVEZÉS	VÉDETTSÉG
103.	0352/2	v. közintézmény	v. Keeskeméti úti külső iskola	helyi védelem

Félegyháza határában a külső kör egyik iskolája.  
(Térkép: 1941;  
fényképek: Balogh Tünde)

A jelenleg jó állapotú épület és környezete jó karban tartásáról továbbra is folyamatosan gondoskodni kell.
