...5. melléklet

## Helyi védettségű épületek, temetők és emlékhely értékelőlapjai

## 1. Fokozottan védett épületek, temetők és emlékhely értékelőlapjai

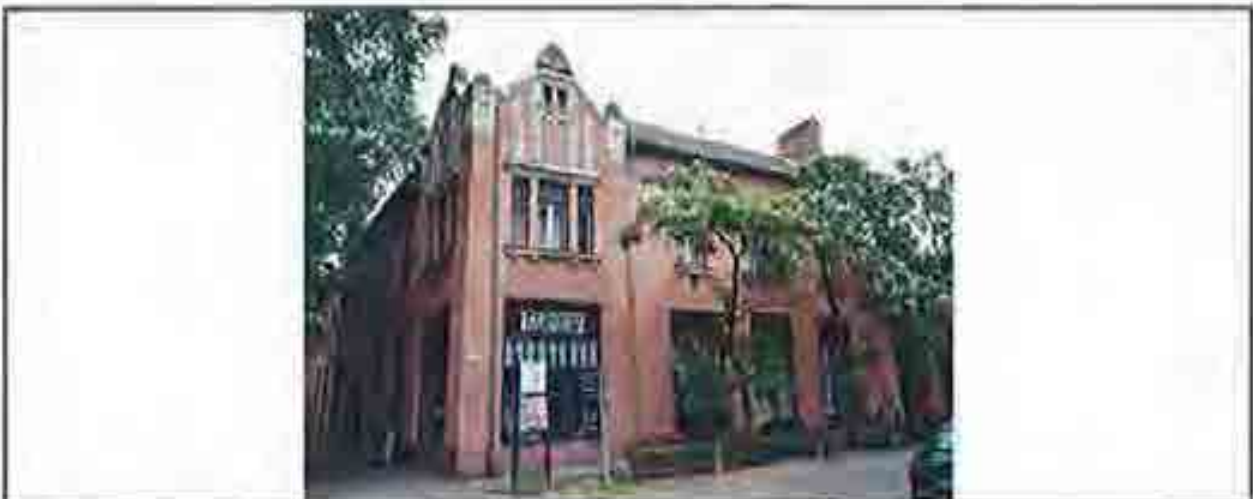
Szecessziós és art deco modorú, két utcára néző, egyemeletes, szalageseréppel fődött épület. Homlokzatait közép- és sarokrízalt tagolja, melyeket törtvonalú oromzatok hangsúlyoznak padlásablakokkal és függőleges füzérekkel. A tengelyképlet: 1+1+3+1+3+1/1+1+1. Az Attila utca felől négytengelyes földszintes ház csatlakozik hozzá. A műkö lábazat fölött igen különböző formájú portálok sorakoznak, melyeknek még a záródásuk alakja és magassága is eltérő; sajnos az új portálok is csak visszafogottan igényesek. A főhomlokzat bal szélső portálja fölött, pálmagákkal közrefogva az építés évszáma: ANNO MCMX – itt nyílt az emlégetett, eredeti, míves bejárat. Az emeleti ablakok sorát a kettős és hármas ikerként való összekapcsolásuk teszi változatossá. A finom osztású és díszítésű, szegéllyel körülfogott ablakok alatt erőteljes, tagolt könyöklő; a rizalitokon rajtuk kívül egyszerű, vízszintes szemöldökök. Az épület előtt jelenleg igénytelen, terjengős, lekerített kerthelyiség.

A jelenleg jó állapotú épület és környezete jó karban tartásáról továbbra is folyamatosan gondoskodni kell.

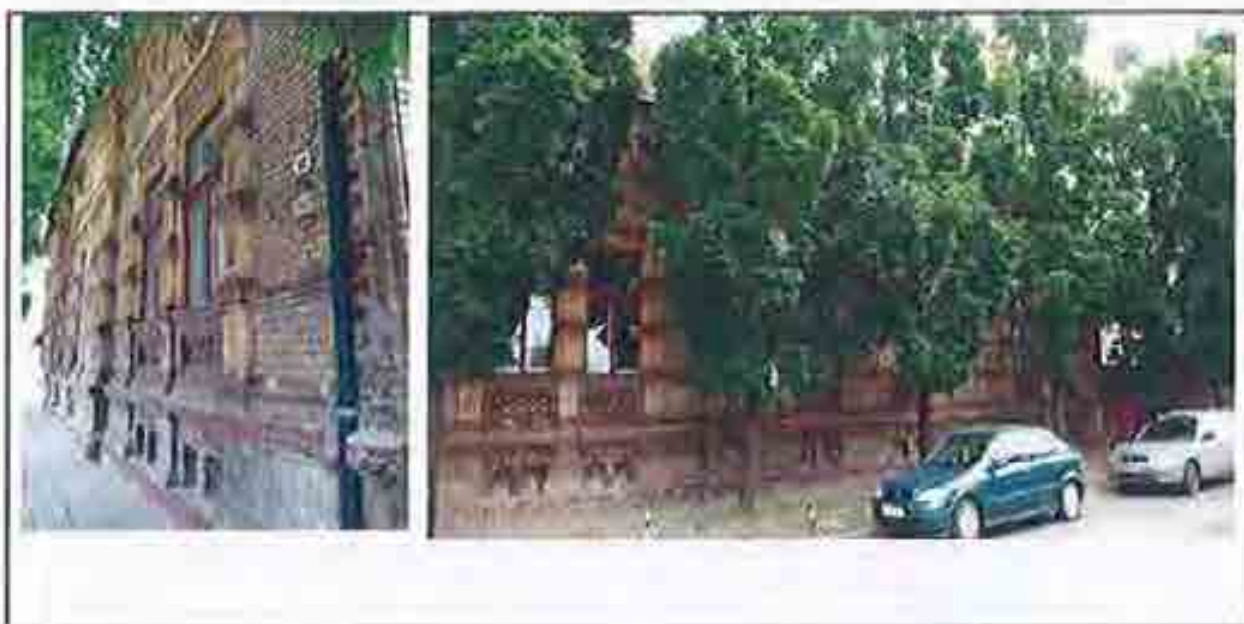
A későeklektikus, földszintes, préselt cseréppel fődött tetejű polgárház homlokzatát középrizalit, valamint lizénák tagolják váltakozó ritmusú kvádervezésti idéző, armirozásszerű törzszel. A tengelyképlet: 2iker+2+2iker. A homlokzat egészét – különleges módon – színével és formájával mintázatot és plasztikát képező téglaburkolat borítja; mindössze az ornamentika egy része vakolt és festett. A kettős lábazai felső sávjában szegmensíves, vak pincceablakok sora; fölöttük övpárkány. Az ablakszerkezetek újabb készítésűek részletképzés nélkül. A nyílásokat ikerként szintén váltakozó ritmushoz kiképzett törzszű lizénák fogják közre tagolt párkányt tartva, amelyet voluták díszítenek – a középrizaliton fölöttük, a homlokzat két oldalán közöttük lévő – kagylóval. A parapeteken tükörben plasztikus téglatekstúra. A háromrészes, tagolt főpárkány frízében hangsúlyos, vakolt keretben félköríves padlásszellőzők sorakoznak. Az épület mellett erősen tagolt, törtvonalú oromzattal koronázott, téglával burkolt falkeretben bádorgkapuszármayak rátétornamentikával, fölül míves, plasztikus, kovácsoltságú rózsa. A kerítés: tömör téglalábazat fölött, pillérek között áttörtön rakott téglamezők.

A jelenleg jó állapotú épület és környezete jó karban tartásáról továbbra is folyamatosan gondoskodni kell, kezelve a fölvizesedés okozta problémákat.

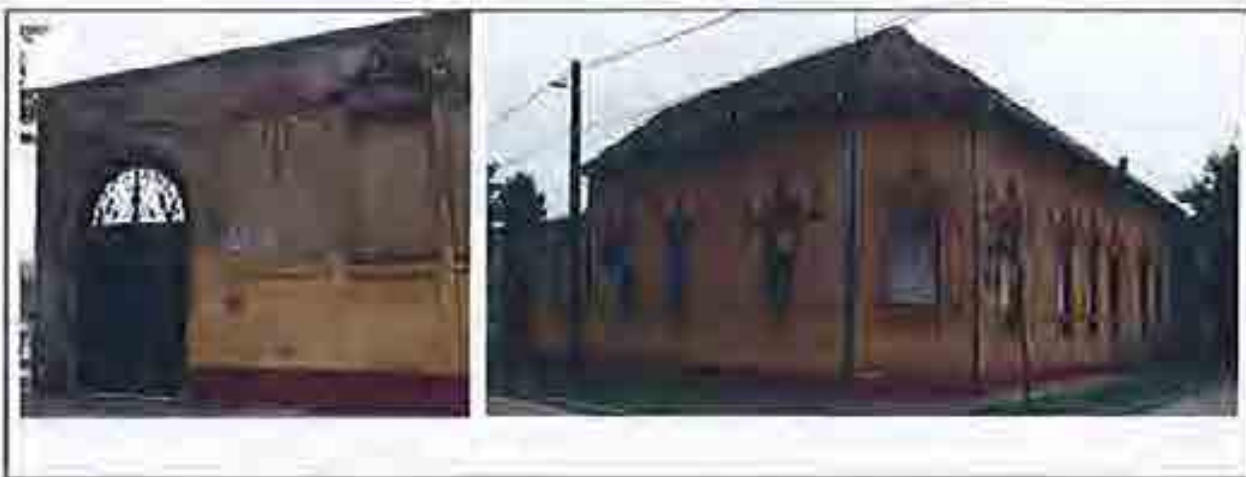
A viszonylag jó állapotban fennmaradt épületek szerencsés módon megőrizték az eredeti részletképzés jórészét, sajnos azonban csak az elmúlt évtized alatt is látható rongálódást szenvedtek el. Ennek az igen frekvenciált helyen álló, igen reprezentatív, kvalitásos polgárháznak jelenleg meglehetősen méltatlan feladatot kell ellátnia, amely helyett ajánlott valamilyen – az építetthez hasonlóan igényes, minőségi – és elsősorban közösségi funkció szolgálatába állítani.

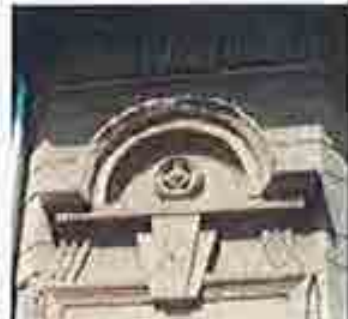
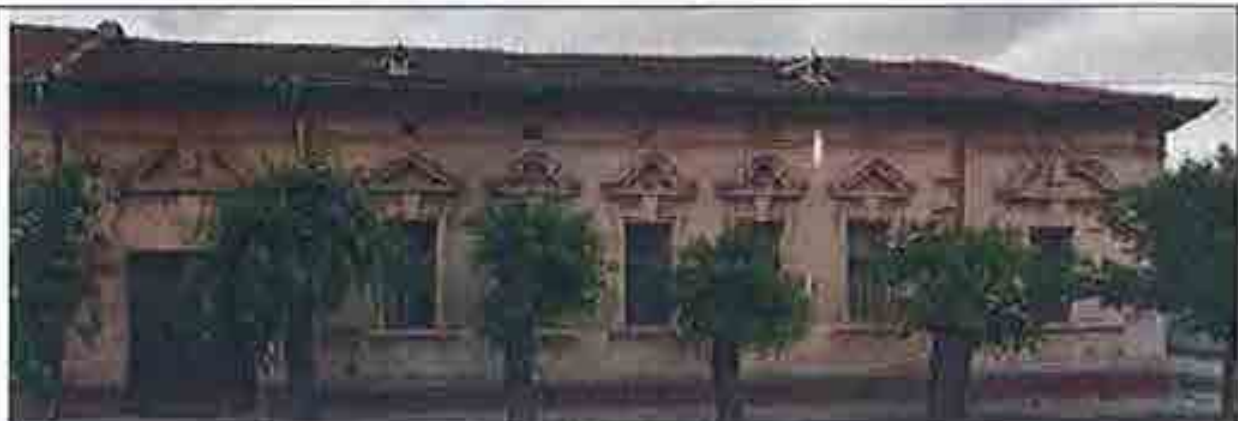
SOR-SZÁM	HRSZ.	KATEGÓRIA	CÍM	VEDETTSÉG
4.	2717	lakóház	Bajcsy-Zsilinszky u. 14. – Semmelweis u.	javaslat fokozott helyi védelemre

Eklektikus, lesarkított L alakú, alapincézett, földszintes lakóház, melyen a patinás hódfarkú cserépfödést a közelmúltban préselt cseréphejalásra cserélték. A főhomlokzatot széles középrizalit tagolja, szélein sajátos, erős kiülésű kváderekkel. A tengelyképlet:  $K+5+1/1(\text{vak})/3$ . Az ablakok körül

kettős vakolat-keretezés: a belső, húzott vakolatkeret fölött magas zárókö a frizben, afölött a középrizalit szélén tympanonos, közöttük törvonalú íves szemöldökök. A két szélén – a szárazkapu és pandanjában egy szélesített ablaktengelyben - széthúzott félkörívek között obeliszk. Az alapfalsíkokon – az oldalhomlokzaton is – páros ritmusú nütözés. A lesarkításán bejárat nyitásának méltó lehetőségét teremtették meg a félköríves szemöldökkel. A háromrészes, húzott fopárkány frizét padlásszellőzők tagolják, eredetileg csipkemintás ráccsal. A tetőn műves, díszműbádogos padlásablakok voltak. Az udvarra deszka szárazkapu vezet.

A folyamatban lévő följújtás során különös figyelemmel kell megőrizni lehetőség szerint minél több eredeti, értékes homlokzati elemet, valamint megoldandók a fölvizesedés okozta problémák.

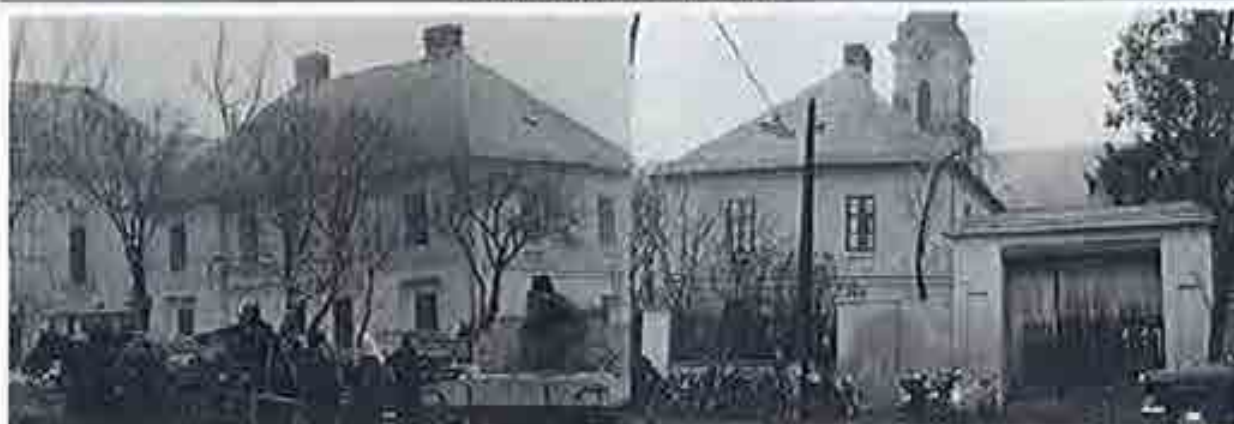
A visszafogottan barokk jellegű, egyemeletes épületet sarokrizalitok tagolják. Tengelyképlete: 2/1+3+1/1+K, a bejárat fölött csigavonalas, kovácsoltvas konzolokon rézlemez elötető. A rizalitokon a földszinti ablakok lekerekített falmélyedésben ülnek. Az emeleten a rizalit ablakai fölött, közül a parapeteken mélyített vakolattükrök. A földszinti ablakokat egyszerű, barokkos, kosaras kovácsoltvas rács védi. Az alapfalfelületet az összefüggő emeleti könyöklővel övpárkány tagolja; a főpárkány egyszerű húzott forma. A fő oldalak kerítése dörzsölt lábazat fölött egyszerű, kovácsoltvas rács téglapillérekkel. (Archív fényképek: Lechner Nonprofit Kft. Dokumentációs Központ / Fortepan, 1970.)

A jelenleg jó állapotú épület és környezete jó karban tartásáról továbbra is folyamatosan gondoskodni kell.

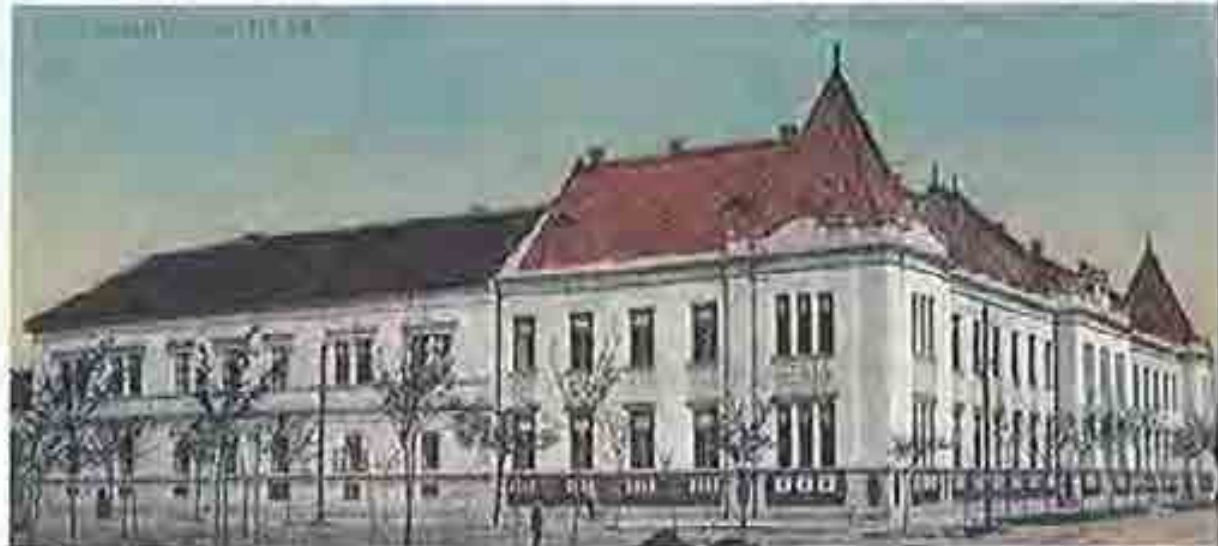
Az épületegyüttes egy hosszú telektömb végén, két utcóra és a térre nézően helyezkedik el. Az Oskola utcától körüljárva:

1. A telektömb felé eső telekhatár mentén húzódó épületnek az utca mentén L alakban befordított, kisebb, földszintes bütöje, melyet sarokrízalitok tagolnak a  $1+2+1$  tengelyképlet szerint. Mellette udvari kapu.

2. Az Oskola utca közepe felé eső, egyemeletes, közép- és sarokrízalitokkal tagolt, hosszú homlokzati épület; tengelyképlete:  $2+5+2+12+K$ . A bejárat hullámdíszes tokosztója fölött pálcarácsos fölülvilágító; a filungós, üvegezett fákapuszárnyakban dekoratív táblázat és vasrács.

3. Az Oskola utcában, a térhez közelebbi, szintén egyemeletes, kissé rövidebb épület. Homlokzatát gúla alakú tetőfömléptípményekkel hangsúlyozott rízalitok tagolják, tengelyképlete:  $2iker+2iker+3iker+7+(2iker+2iker+K)$ , ahol az utolsó kaputengely ráadásul kettős rízalikként kiemelt. A vízszintes záródású kapu magas fölülvilágítója előtt egyszerű pálcarács; a filungós kapuszárnyak üvegezését dekoratív vonalvezetésű rács védi.

4. Az Oskola utca és a tér sarkán álló, eltérő homlokzati vonalú, alagsoros, egyemeletes és beépített tetőterű épület a kétszázszentendés *magvoshola*. Többszöri átalakítását követően jelenleg teljesen jellegtelen: hatalmas ablakok, rajtuk külsőszekrényes, műanyag redőnyök, síma deszkaborítású ereszt jellemzik, a tér felé néző homlokzatának alsó sávján az Oskola utcai épületek utánérzeteként készített, kevésbé hangulatos téglaburkolattal.

5. A térre, valamint főhomlokzatával a Petőfi Sándor utcára néző, egyemeletes, beépített tetőterű, tekintélyes megjelenésű főépület homlokzatát kissé megemelt tetőzetű közép-, valamint magas, gúla alakú tetőzetű hátszárnyú két sarokrízalitok tagolják, mindegyiknél íves vonalú, tagolt, tűmír antikával. A tengelyképlet:  $4+3iker/3vak\ iker+7+(2iker+K+2iker)+7+3iker$ . Az antikán keresztrel is hangsúlyozott kaputengelyben a fölülvilágító, filungós fákapuszárnyak üvegezett mezőit kovásoltvas rács védi; az övpárkányra állított, stílizált oszlopok – jelzőszerű pontikusként – enyhén ívelt, egyszerű szemöldököt tartanak.

6. A főépület után, a Petőfi Sándor utcában – egy egytengelyes, hátrahúzott nyaktag közbeiktatásával egyemeletes épület következik a  $4+3iker+6$  tengelyképlet szerint. Rajta túl két új építésű ház.

A jellegzetes *constantinumi* épületeket a kisszámú elemből álló, de hatásosan működő, egységes architektonikus eszköztár visszafogott alkalmazása jellemzi a magyaros szecesszió jegyében. A működőházat és az övpárkányként összefüggő, földszinti könyöklők között a téglaburkolatos parapetsávot műkö armirozás szegélyezi, valamint síma vakolatútkrok és téglamintázat tagolja. A nagyméretű ablakok felső szárnyai finom osztásúak. A homlokzatok fő ékességei a földszinti ablakok vízszintes szemöldöke, valamint az emeletlek hasonló, profilos könyöklője által közrefogott, tagolt vakolatmezők a domborművű, cserepes virágokkal (tulipán, vadrózsa, liliom). Fölül egyszerű, húzott, tagolt főpárkány,

A jelenleg jó állapotú épületek és környezetük jó karban tartásáról továbbra is folyamatosan gondoskodni kell.

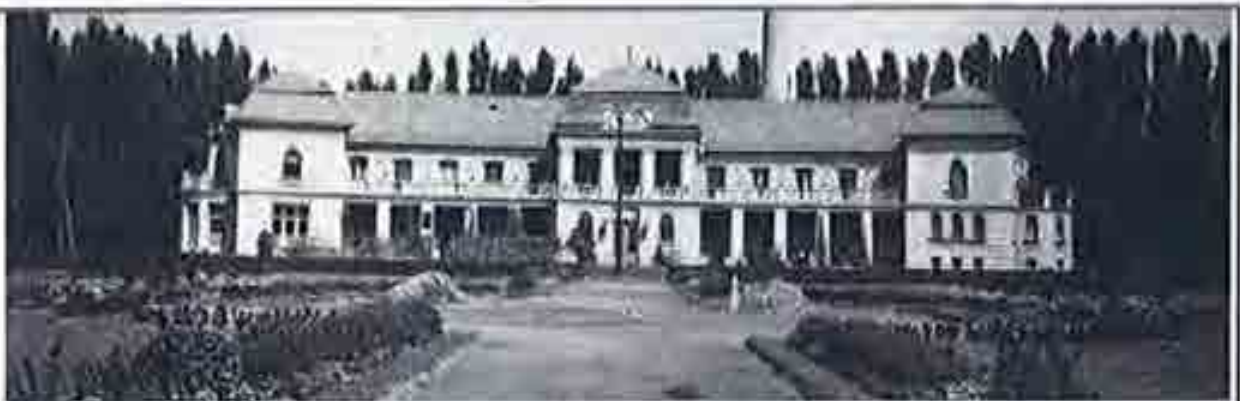
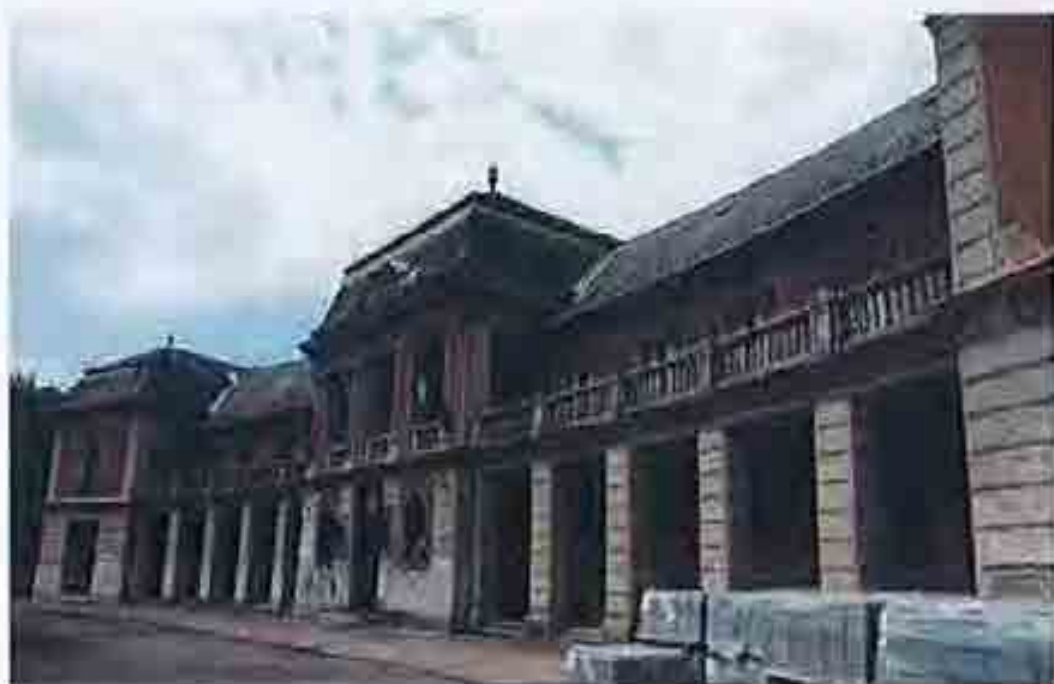
SOR-SZÁM	HRSZ.	KATEGÓRIA	CÍM, MEGNEVEZÉS	VÉDETTSÉG
7.	4770/2	középtület	<b>Blaha Lujza tér Fürdőszálló</b>	fokozott helyi védelem

A fürdőpalotát – a korra jellemző – visszafogott barokk modorú eklektikus stílusban építették meg. A fővonulatában homorú ívű, alagsoros, egyemeletes, rombuszpalával fődött épületet esücsdíszes manzárdtetővel kiemelt közép- és sarokrízalítók tagolják. Közöttük pilléres folyosó és fölötte műkö balusztrádos terasz mögé húzták a közbülső szárnyrészeket. A két terasz közötti átjárhatóság biztosított a középrízalít emeletének stílizált ion fejezetű pillérei mögött. A tengelyképlet: 3/1+5+3+5+1/3; a középtengelyben barokkos oromzaton a város címere. A műkö lábazat fölötti, homlokzati sávot és a pilléreket eredetileg sima felületű kváderezés borította; közepén és a baloldalon időközben részben műkö burkolatot kaptak. A rizalitokat szélesebb, illetve keskenyebb, sima felületű armirozás szegélyezi. Közbül erőteljes, húzott, profilos övpárkány.

A földszint baloldalán az étterem nagy portálokkal rendelkezik; a jobboldalon vízszintes, a rizalitokon félköríves záródású ablakok kis vállal. Az emeleti nyílások hasonlóak, igen finom üvegosztással. Körülöttük húzott keretezés; a félkörívek tetején tagolt, barokk ornamentika

volutákkal. A széles, profilos könyöklők alatt alacsony, dús, plasztikus díszítés. A húzott, profilos főpárkányt akantuszleveles konzolok sora gazdagítja.

Szomorú sorsa ellenére településképi, egészségtörténeti és kulturális szempontból egyaránt indokolt megtartása, és a település jövőjébe való beillesztése, mert nem csupán egy építménnyel tárgyi valójában állunk szemben, hanem - városképi jelentőségén túlmenően - a Félégyháza fejlődésében a polgárvárosi miliő egyik megteremtőjének, az egészséges és fejlődni képes testi és szellemi egyensúly megalapozójának, az egészségmegőrzésnek, a ma oly sokat emlegetett prevenciónak és rehabilitációnak részesével. Amennyiben megvizsgáljuk a kórház elhelyezését, ott találjuk az egykori Fürdőszálló által megteremtett föltételeket, balneológiai előzményeket.

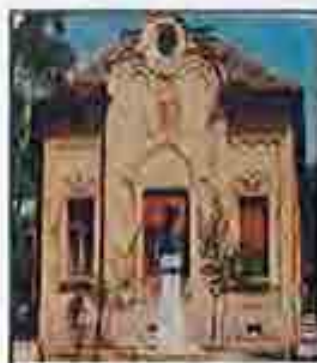
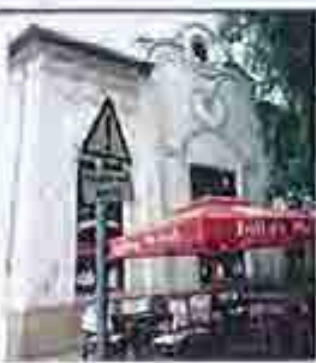
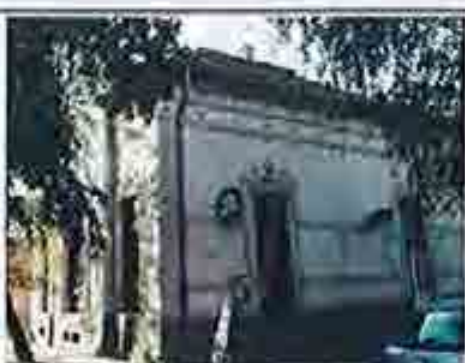
A jelentős építészeti értékű polgárház homlokzatainak egyértelműen a kárára vált, hogy ablakai legtöbbször helyére utóbb stílusidegen bejáratokat nyitottak; a főhomlokzat ablakszerkezetét is – a parapetet lecsökkentve – nagyobbra cserélték. A különlegesen szép ornamentika finomságát erősen korlátozza a fröcskölt felületkezelés. A kimondottan artisztikus homlokzatképzésű ház kvalitásához méltó és városképi érvényesülése érdekében igényesebb használati módot és minőséget érdemelne.

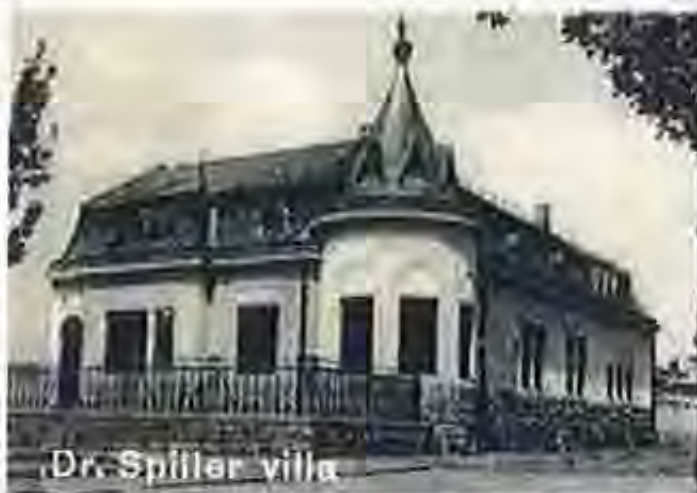
Visszaemlékezések szerint az épület a második világháborúban, s az azt követő időszakban katonai parancsnokok szálláshelyeként funkcionált. Az igen lepusztult állapotú épületet az ezredforduló környékén följújítták. Az időben a szomszédos Petőfi Sándor Általános Iskola ebédlőjeként és napközijeként hasznosították. Jelenleg a Waldorf Óvoda használja. (Ónodi Márta, Kun Zsuzsanna) Az art deco modorú, két utcára néző, saroktornyos – alagsoros és földszintes – villát rombuszpalával héjalt manzárdtető fűdi az összes nyílástengelyben nagy, háromszög alakú, tejlüveg padlásablakkal. A tengelyképlet:  $K+3+1/3/2iker+2iker+3ból\ 1vak$ . A Kossuth Lajos utcai főhomlokzatot középrizalit, a saroktornyot sajátos fejezetű pilaszterek tagolják. A magas lábazatot különféle méretű, négyszögletes terméskövel burkolták, és négyzet, illetve félkör alakú, részben vakablakok tagolják. A fölötté lévő falfelületet fröcskölés fűdi. A földszinti ablakok háromféle szélességűek, valamint az oldalhomlokzat utolsó ikerablakai alacsonyabbak a többinél. A vízszintes tokosztó fölött apró osztások. Szemöldökként kis vakolatkiülésben egyszerű, profilos vakolatfűkör szolgál, a saroktornyon sima félköríves, süllyesztett vakolatmező.

A szerény, profilos, fa főpárkány fölött a tetősíkon túl az ereszesatorna. A félköríves kiváltású, filungos, üvegezett, fa bejárati ajtóban napraforgómintás a fölülvilágító rácsa, körülötte sajátos, félkörívnyí vakolatkeret zárókövel.

Sajátos kontrasztot képez az előkertet övező kerítés hatalmas, négyszögletes terméskövekből rakott lábazata, valamint a fölötté lévő, filigrán, fűzerekkel díszített, kovásoltvas pálcarács.

A jelenleg jó állapotú épület és környezete jó karban tartásáról továbbra is folyamatosan gondoskodni kell.

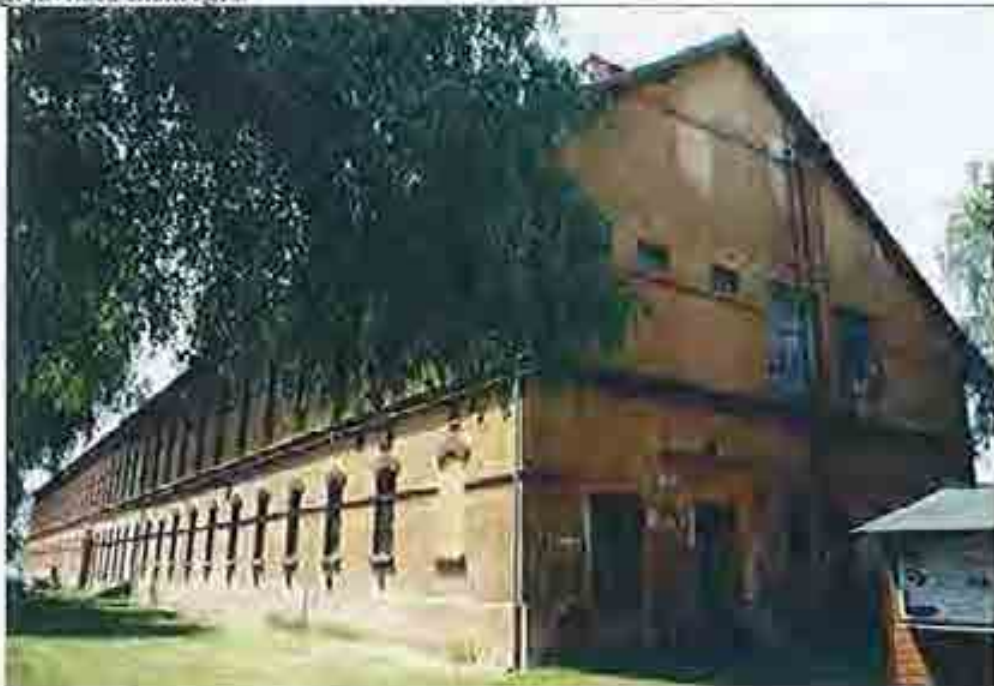
Hat földszinti ablak helyén a parapetek elbontásával ajtókat nyitottak stílusidegen, alumínium nyílászárókkal és esúnya rácsokkal. A hatalmas, széles, halszállkamintás fakapu mindkét szárnyában egy-egy, egymástól különböző gyalogkapu. Az épülethez pilléres, tömör téglakerítés csatlakozik.

Az épület minőségileg és mennyiségileg egyaránt vegyes használatának mindkét szempont szerinti, minőségi javítása szükséges.

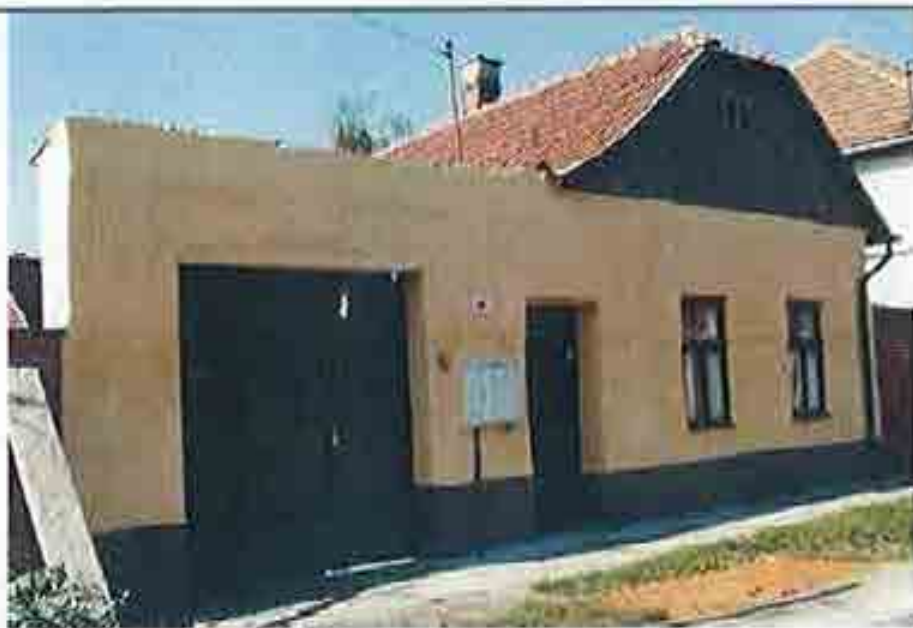
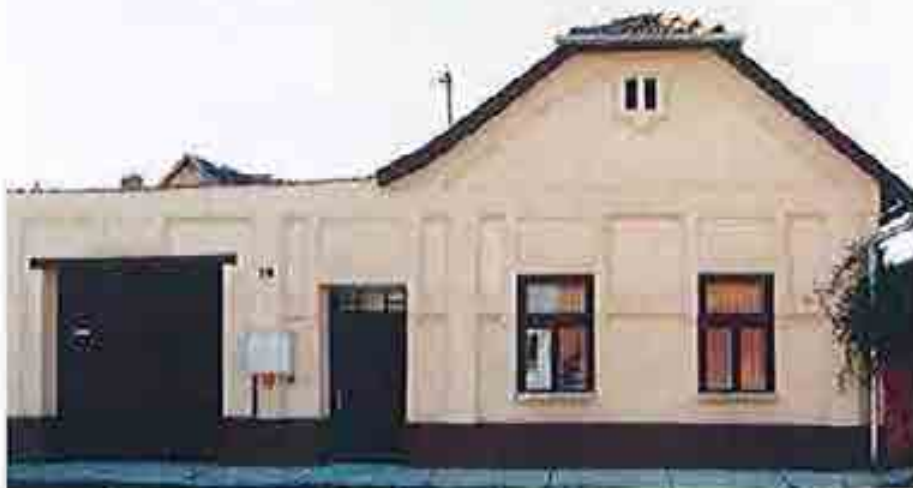
Fésűs beépítésű, földszintes, csónakaktyos tetején szalagcseréppel fedett parasztház. Egyszerű, tapasztott jellegű homlokzatképzése az art deco népi változata; a lakóház bútóját és az egyszerű deszkakapu magas falkeretét összefüggően függőleges és vízszintes, szegélyes vakolatsávok hálózata tagolja. A tengelyképlet: A+2. A hagyományos formájú ablakokat tokosztójuk magasságában összeköti a megszokott vakolatsáv, s csak előlött készült vakolatkeretezés. A bejárati ajtó filungos voltával szintén illeszkedő formájú. A sima főpárkány is része a homlokzati hálózatnak; fölötté az oromfalón a régi homlokzatképzést híven követő, új (erősen javított) vakolat a két kicsi padlásszellőző díszített kontúrú keretezésével. A deszkakapu fölött egyszerű, téglalap alakú, kétkazettás középdísz függ az épülettel közös főpárkányról; a kapun rézkitínes.

A már 2007-ben fokozott helyi védelemre javasolt házat időközben példamutató módon följújították, amely tényező még külön indokolja a védelemre való javaslatot.

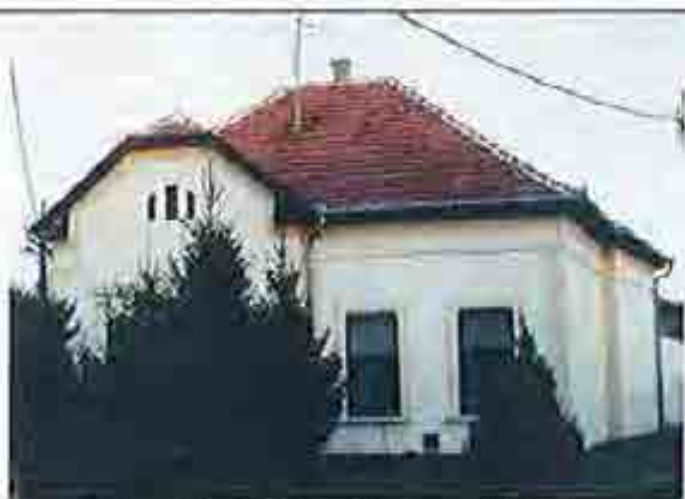
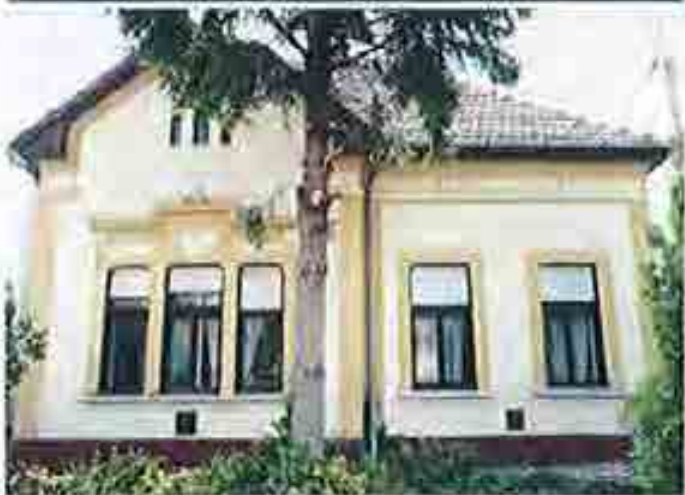
Art deco modorú, de igen kevés homlokzatképző elemmel bíró, leginkább tömegével ható, földszintes, kontyolt tetején szalageseréppel fődött lakóház. A három homlokzatával utcára néző épület középső, fő homlokzatát csonkakontyos oromfallyal hangsúlyozott sarokrízalit tagolja a 3+2 tengelyképlet szerint; ezenkívül a lépcsősön kissé tagolt oldalhomlokzatok – a baloldali egyetlen ablakának kivételével – nyílás nélküliek. Az oromfalon három keskeny padlásszellőző. A homlokzatszakaszokat egyszerű lizénák szegélyezik. A díszített tokosztójú, magas ablakok a sarokrízaliton íves záródásúak; a közrefogó, jelképes fejezetű lizénák a három ablak fölött közös, lépcsős, vízszintes szemöldököt tartanak. A jobboldaliak körül sima vakolatkeret. A háromrészes főpárkány frizében egyszerű tagolás; fölül díszített deszkaszegély. (A főépítész úr kérésére – helye és tömege okán – került e kategóriába. Korábban a hrsz. tévesen lett 5389-ként föllüntetve.)

A főhomlokzaton mutatkozó repedések – okainak föltárásával – elhárítandók, valamint kezelendők a fölvizesedés okozta problémák.

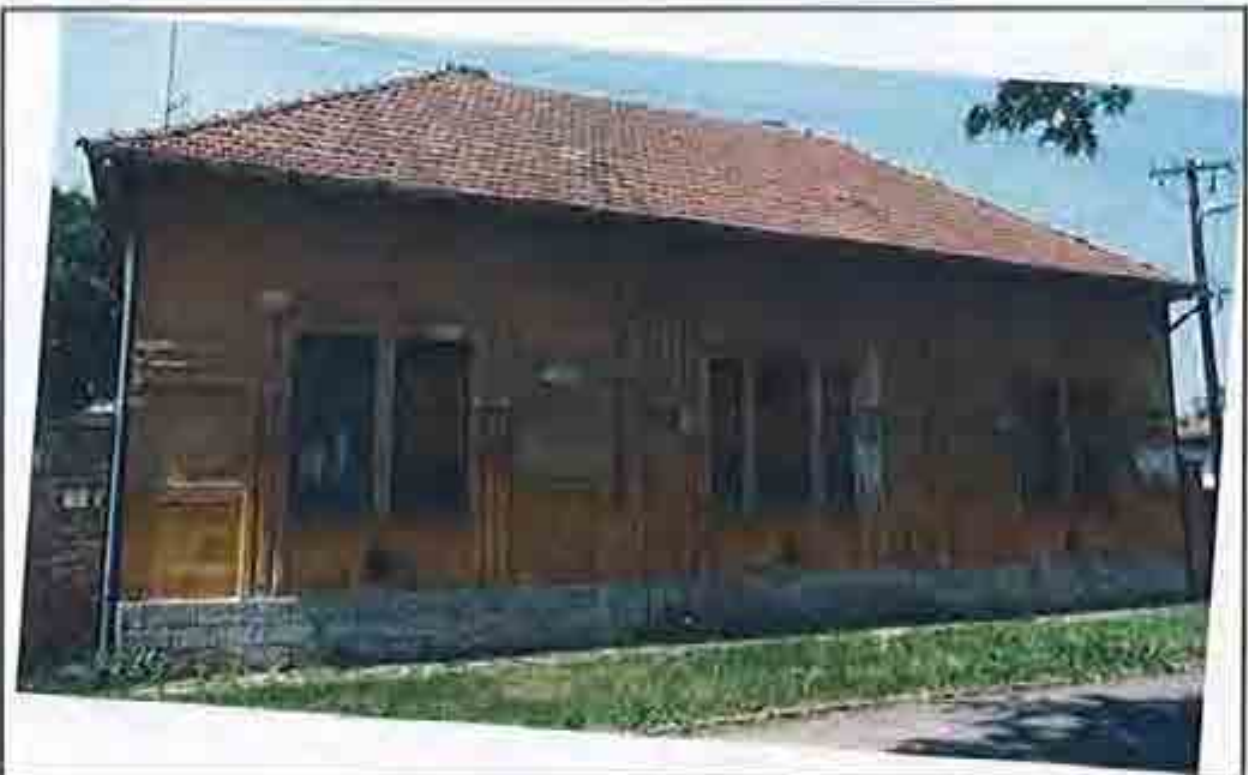
A régi vásártér helyén 1926-1929 között kiépített *Erdélyváros* vagy *Tiszviselőtelep* legsajátosabb, intenzív és dekoratív ornamentikájával a mexikói indián művészetet idéző, földszintes, szalageseréppel fődött polgárháza. A lábazon rusztikus felületű, fekvő téglalap alakú elemekből rakott köburkolat textúrája látható. A homlokzatot két – ténylegesen fejes fejezetű – lizéna tagolja a 2íker+3íker+2íker tengelyképlet szerint. Vízszintes irányban kétszeresen tagolt a homlokzati falfelület, amit így ténylegesen hálózat borít be. Az alsó, keskenyebb, díszített vakolatsáv sajátos módon közvetlenül a könyöklők vonala fölött húzódik; a felső, többszörösen tagolt sávköteg alapjában a tokosztók magasságában halad, és – körülkerülve az ablakok tetejét – egyben szemöldöksávként, illetve -mezőként szolgál. A középső homlokzatszakasz hármás ikerablaka fölött sávokból összelet, széles, tympanonszerűen megemelt szemöldökmező; két oldalt jóval hangsúlytalanabb szemöldöksáv. Az ornamentika legsajátosabb eleme a visszatérően ismétlődő, hosszú hajú indiánfej; a középső ikerablak tympanonjának tengelyében; a homlokzattagoló lizénákon, a főpárkány magasságában, valamint a két szélső ikerablakot közrefogó, kisebb lizénákon. A főpárkánynál – a hangsúlyosságot tekintve – fordított a helyzet: a középső homlokzatszakaszon teljességgel hiányzik, viszont a két szélső fölött lendületesen széles és dekoratív.

A jelenleg alapjában jó állapotú épület és környezete jó karban tartásáról továbbra is folyamatosan gondoskodni kell, ügyelve, hogy az esedékes homlokzatförlújítás során a homlokzatképzés eredeti, finom részletgazdagsága megmaradjon.

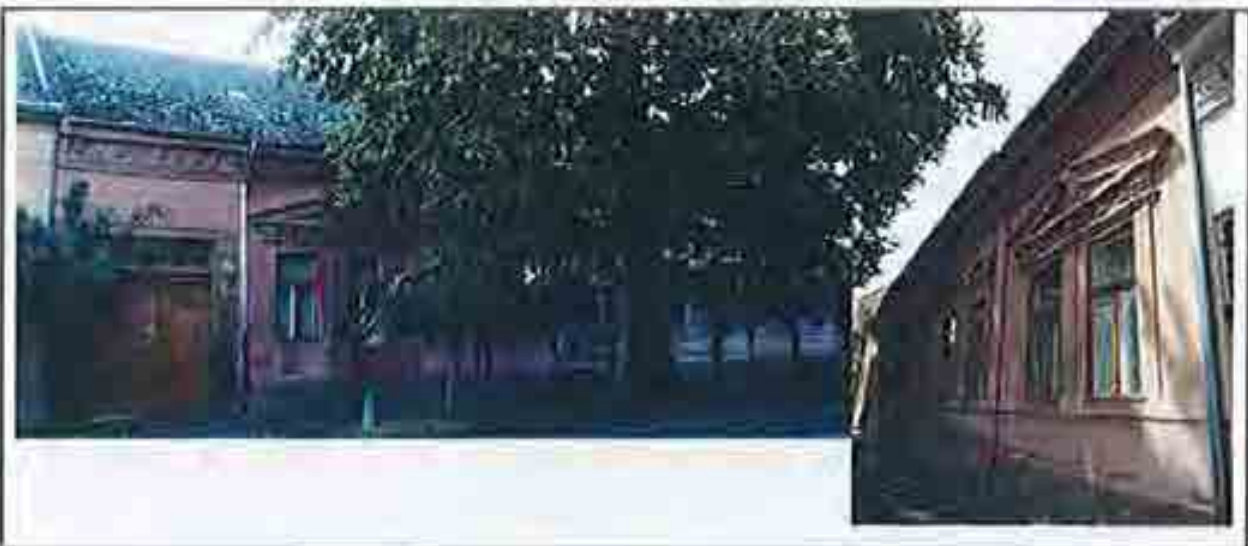
A későeklektikus polgárház homlokzatának ablakszemöldökök alatti sávját időközben egészen leegyszerűsítették. Így jelen állapotában erős kontrasztot képez a felső, eredeti ornamentikáit megőrzött rész plasztikusságával. A földszintes, rombuszpala födésű épület homlokzatát lizénákkal szegett középrizalit tagolja a K+2iker+(2+1+2)+2iker tengelyképlet szerint. Téglával burkolt a lábazat, a középrizalit könyöklő fölötti része, valamint a szárazkaput közrefogó, két pillér. A vakolt felületeken durva fröcskölés.

Igen finom részletképzésű az ablakszerkezetek volutás fejezetű, vázáz lábazatú ütközőléce. A tympanonos, illetve szegmensíves szemöldökök közepe fejjel díszített. Az ikerablakok fölött megszakított tympanon rozettával, a frízben akantuszdíszes konzolok között gyümölcsfüzerek. A rendkívül gazdag, tagolt főpárkány frízében oroszlánfejek, valamint fiúfejjel és akantuszlevéllel ékesített, volutás állókonzolok váltakozó ritmusú sorolása. A deszka szárazkapu fölött finom osztású fölülvilágító sáv; kétoldalt sárkányt formájú, üntővas kerékvetők.

A jelenleg jó állapotú épület és környezete jó karban tartásáról továbbra is folyamatosan gondoskodni kell, megoldva a fölvizesedés okozta problémákat.

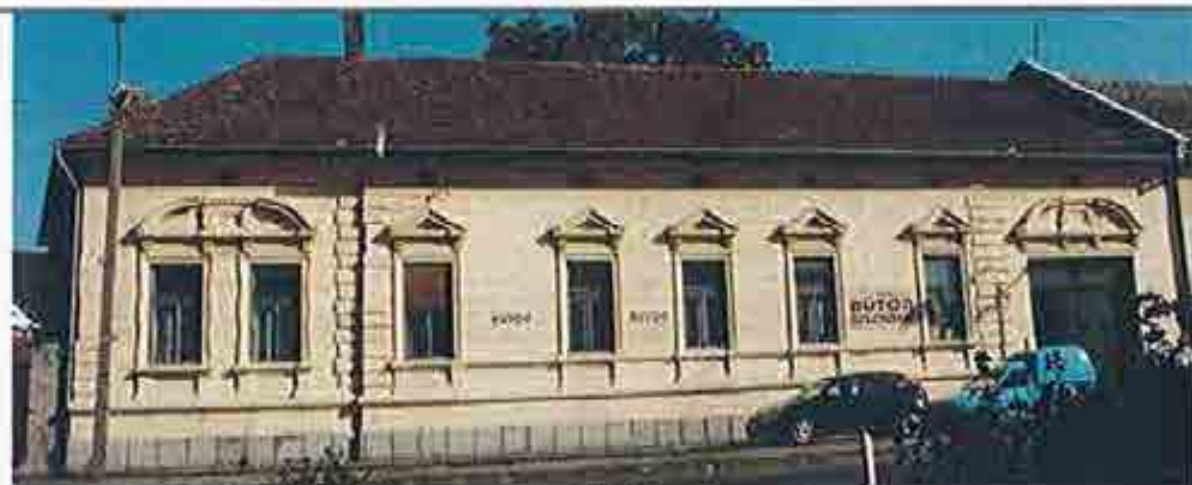
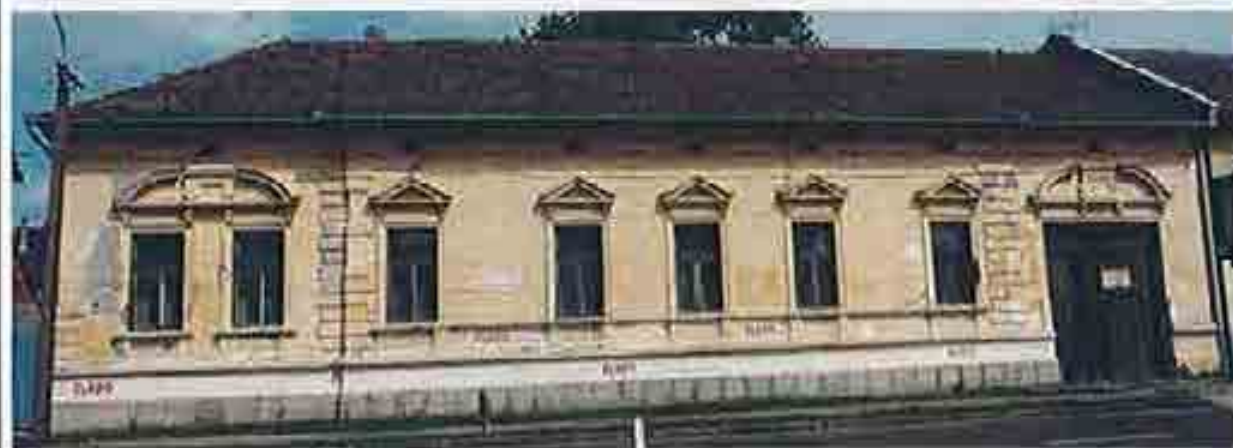
2007.

Az ablakok hagyományos formájúak díszített tokosztóval; a parapeteken posztamensek között profilos vakolatütkör. A középrizaliton profilos, húzott vakolatkeret fölött két akantuszleveles konzol profilos vakolatütkört fog közre, legfölül tymponon. A két szélen a húzott vakolatkeretet fülekkel tagolták; a két ablakot ikerként összefogja a széthúzott szegmensíves szemöldök, közbül – a nyílfekőzt megkoronázandó – külön vízszintes szemöldök magas, levél- és mélyített vakolatütkör-díszes posztamenssel alátámasztva. A lábazat és a parapetsáv között síma, erőteljes övpárkány; azonkívül a középrizaliton a különálló ablakok könyöklőit is összekapcsolják övpárkányszerűen (ezzel szemben a szélek ikerablakainak különálló a könyöklői). A szárazkaput az ikerablakokéval megegyező szemöldök koronázza; a deszkakapuszárnyak fölött tömör „fölvilágítóval”.

Az esedékes homlokzatfőújítás során helyreállítandók az eddigiekben elpusztult vagy elnagyoltá tett ornamentikák, összességében különös gonddal kell eljárni a részletképzések finomságának megőrzése érdekében, egyúttal megoldva a fölvizesedés okozta problémákat.

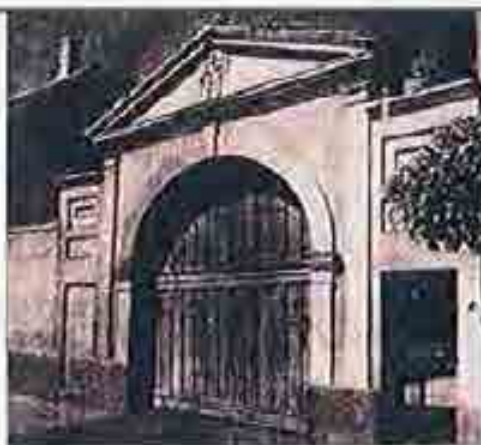
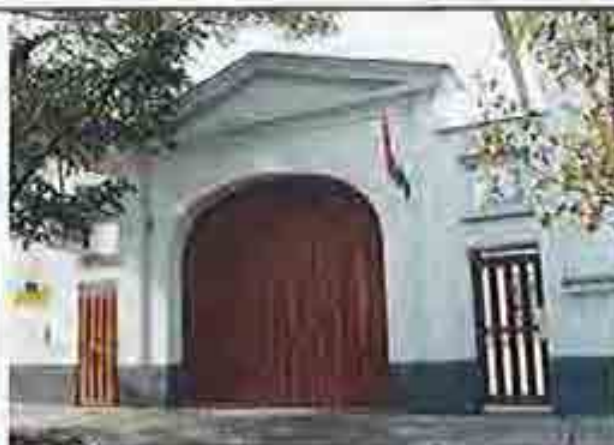
A Szent János tér 2. szám alatti kúria kapuja a leegyszerűsítő újjáépítés előtt és után.

A jelenleg jó állapotú épület és környezete jó karban tartásáról továbbra is folyamatosan gondoskodni kell. Egy elkövetkező följújtás során rekonstruálandók az eredeti homlokzati elemek, formák, anyagok.

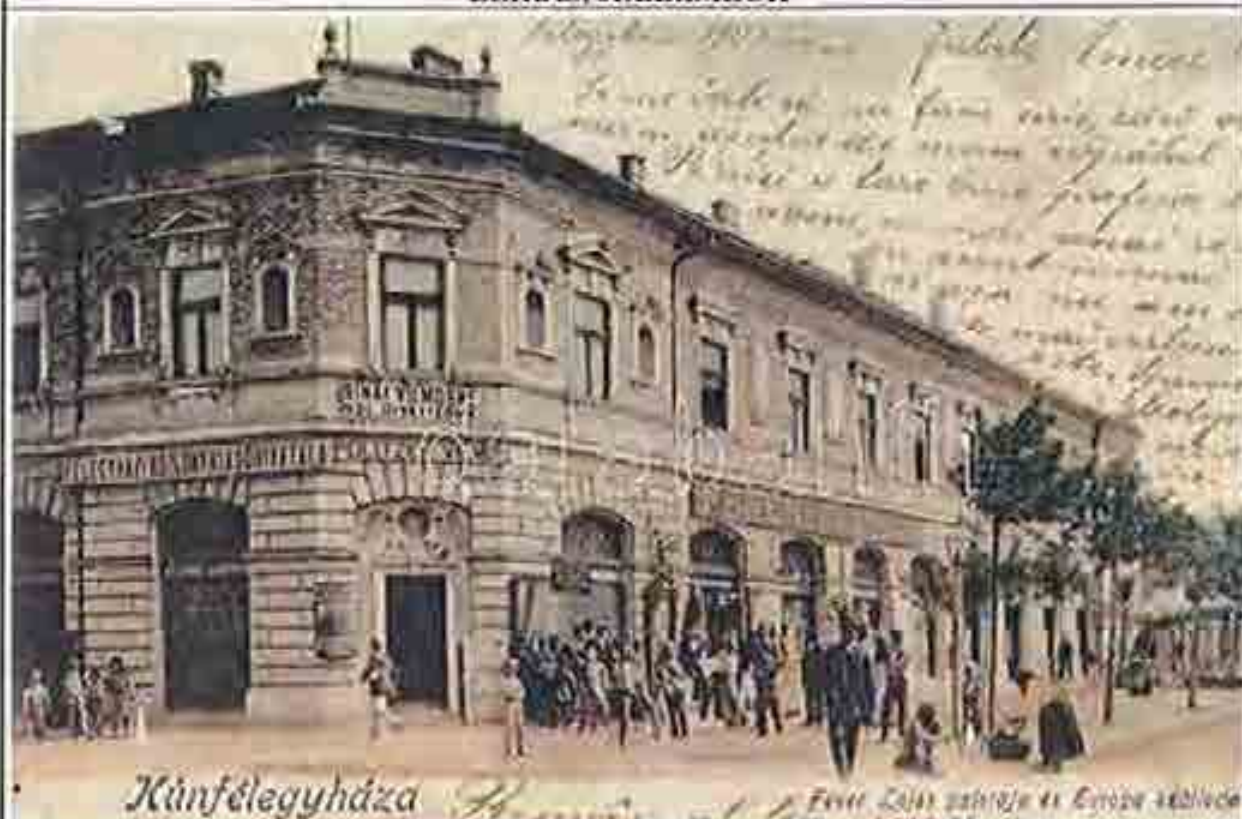
A palota funkciója időközben gyakran változott, és ennek következtében jelentős átalakításon esett át. Az *Angol-Magyar Bank* is működött benne. 1980-as években tetőtér-beépítést kapott. Jelenleg a földszintet üzlet foglalja el, mely a nagyméretű kirakatok sorát átlátszatlan fóliaragasztással vakdla – ezáltal a palota központi helyéhez városképileg méltatlanná – tette. Az emeletet irodák foglalják el.

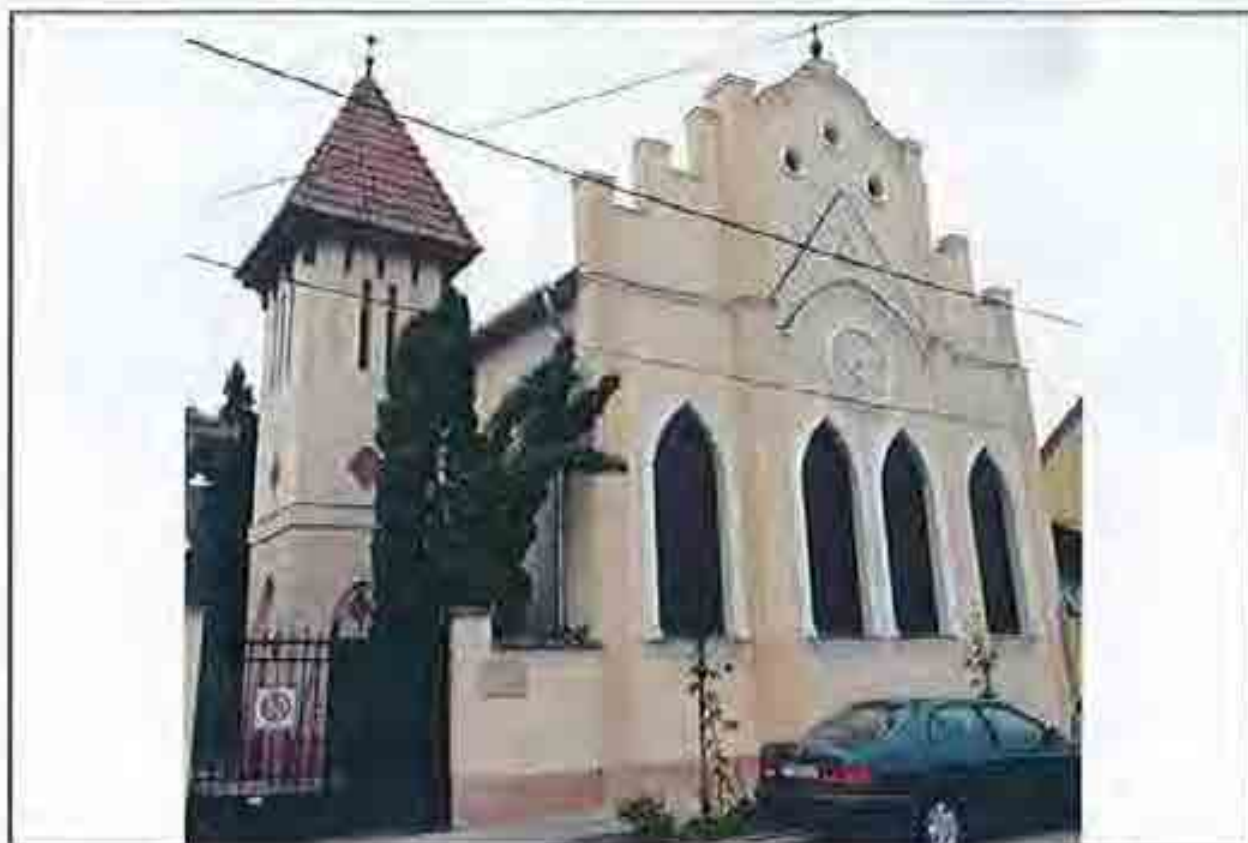
A Félegyházára 1853-tól betelepülő protestánsok 1901-ben fogalmazták meg szándékukat templom és parókia építéséről. 1904-ben vásárolták meg ezen két utcára néző telket. Az *Ujszászy János* és *Majláth József* által tervezett templomot 1906-ban kezdték el építeni, s a következő esztendőben szentelték föl a *Kiskunfélegyházi Egyesült Protestáns Egyház* számára. A berendezés *Luczi Sándor* kecskeméti műbútorasztalos munkája. A Wesselényi utca felől 1912-ben készült el a parókia. A későbbiek folyamán adományként kapott harang számára 1934-ben emeltek tornyot *Eng Károly* (1893-1974) terve alapján, melyet ugyancsak az ő irányításával 1958-ban átalakítottak. A templomot 1966-1968 között felújították. A közelmúltban mind az imaház, mind a parókia helyreállításban, illetve bővítésben részesült.

A templomnak az utcaképhez leginkább megjelenő homlokzatát magas, lépcsőzetesen tagolt oromzat hangsúlyozza, amely klemell a lakóházak sorából. A középrizalittal tagolt, a gótika elemelt ülő homlokzat tengelyképlete: 1+2iker+1. Az apró osztású, csúcsíves ablakokat profilos keretezés fogja körül; a közepén nyíló ikerablakok fölött rózsaablakszerű ornamentika. Az oldalhomlokzat mellé illesztett torony alsó részét vízszintes nűtozás, felső részét keskeny, függőleges ablaknyílások tagolják. A cseréppel fedett toronysisak eresztét dekoratív elemként is szolgáló fakonzolok támasztják alá. (valójában a Danyanich utca vonalában)

A jelenleg jó állapotú épület és környezete jó karban tartásáról továbbra is folyamatosan gondoskodni kell.

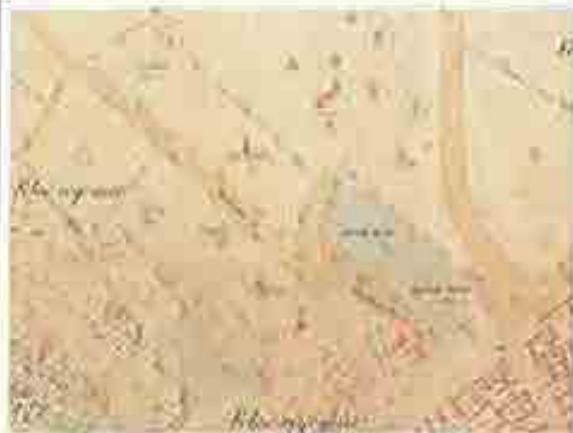
1791-ben szentelték föl. 1952-ben a *Fölsőtemető*ben átadták az új ravatalozót, s ezáltal megszüntették a háztól való temetést. Az 1980-as években 19. századi, felszámolt sírhelyekről kimentett kökereszetekből lapidáriumot építettek. 1991-ben avatták a II. világháború hőseinek emlékművét. A 14 hektáros sírkertben 18 ezer sírhely található. 2004-ben *Fekete János* vezetésével fölkutattak 140 nevezetes sírhelyet, majd *Fehér Tamás* elkészítette a részletes temetőtérképet. Az I. világháborús sírkertet 82 hadisíjával felújították f. év november 15-i átadással; (a patinás, régi állapot sokkal emberközelibb volt.)

Megoldandó a kripták és a nevezetes sírhelyek gondozása, melyek helytörténeti és építészeti értéket egyaránt képviselnek. A régi temetőrész fönntartása és parkká alakítása kedvező lenne.

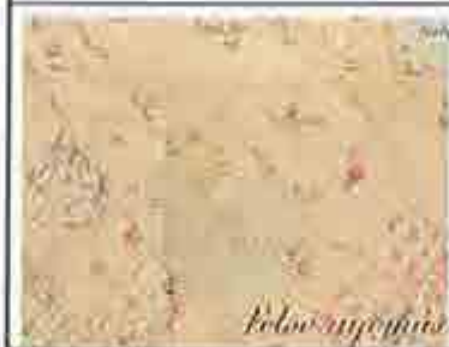
Az Fölsőtemetőben található izraelita temető mintegy 4 ezer négyzetméteres területén 1916-ban volt az utolsó temetés, azóta az enyészet uralta el a területet. A 200 sír állapota erősen megromlott, mára harmaduk ledől. A Mazsihisz nemrégiben felmérte a helyzetet, és első körben bekerítette a területet, jövőre megkezdik a balesetveszély elhárítását, a síremlékek rendbetételét is. (Fehér Tamás közlése, 2015.)

Az évben kivágták a temető fáit, de a múzeális értékű temetőben a sírok helyreállítása a mai napig nem történt meg.

Minél előbb megoldandó a sírkert és a sírok helyreállítása és látogathatóvá tétele, s ha nincsen, a temetőkataszter elkészítése. Mindezeket a temető helytörténeti és művi értékei egyaránt indokolják.

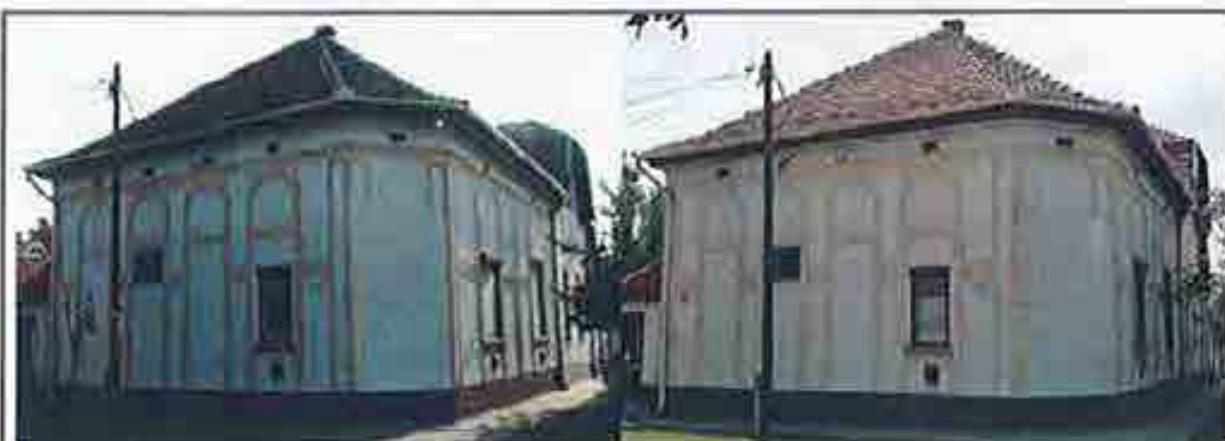
2007; 2017.

A főhomlokzatával a jelentősebb Mikszáth Kálmán utcára forduló, art deco módorú, földszintes lakóház ezen oldalát kis külésű, csonkakontyos oromzattal hangsúlyozott sarokrizalit, valamint lizénák tagolják a 4/vak/1+1+2 tengelyképlet szerint. A lizénák az ablakok magas, negatívan lekerekített sarkú keretezéseiével összefüggő, dekoratív homlokzattagoló hálózatot képeznek. A lesarkításon a keretezés csonkasága nyílásbefalazásra utal. Az oldalhomlokzaton két keretezésben nincsen nyílás; a szemöldökmezők függőlegesen nütözöttak. A vakoít lábazat fölött fröcskölés borítja a falfelületeket. A háromrészes, fogsoros főpárkány frizében padlásszellőzők sorakoznak. Az udvarra fölül lepesőzetes falkerethez foglalt, magas, széles kapu vezet.

A főhomlokzat oromzatos sarokrizalitján a homlokzatképzést erőteljesen átalakították, melyen mindenképpen kívánatos az eredeti, egységes formák és színezés visszaállítása.

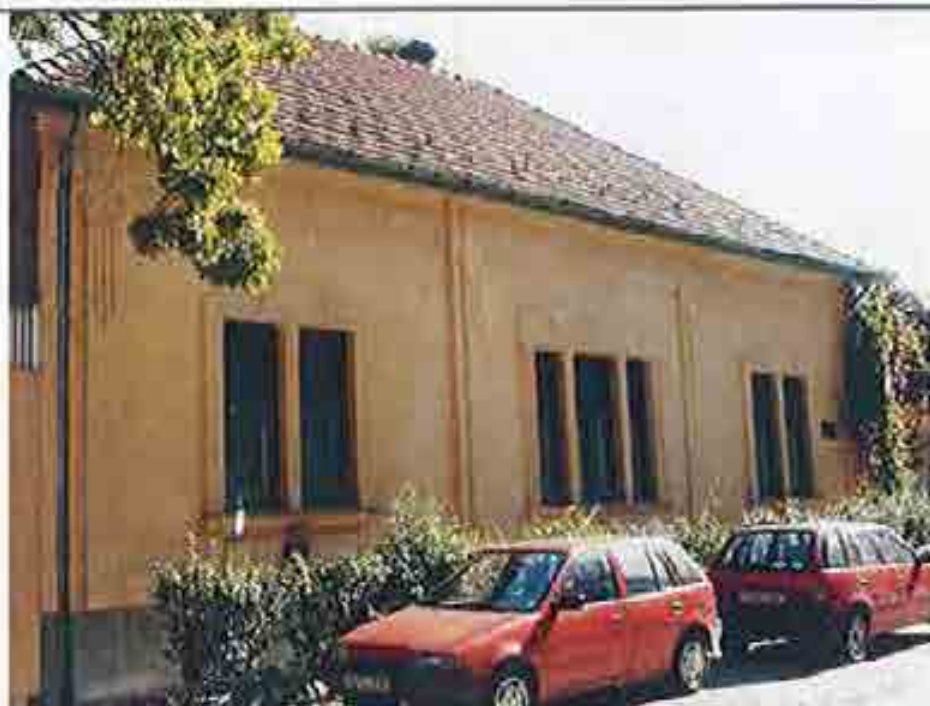
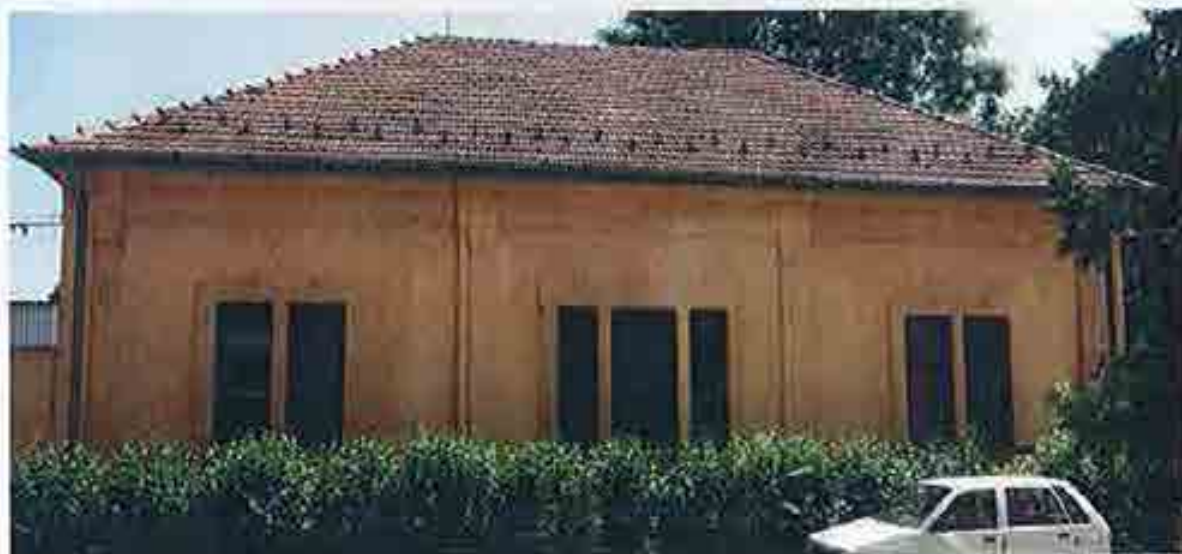
Az art deco modorú, földszintes, szalageseréppel fődött lakóház homlokzatát dekoratív fejezetű lizénák tagolják a 2iker+3iker+2iker tengelyképlet szerint. Az ikerablakokat egyszerű vakolatkeret fogja körül törtvonalú, illetve íves szemöldöksávval, bennük a nyílástengelyekben egy-egy négyzettel. A széles főpárkány szélén díszített deszka.

A jelenleg jó állapotú épület és környezete jó karban tartásáról továbbra is folyamatosan gondoskodni kell, kezelve a fölvizesedés okozta problémákat.
