...5. melléklet

## Helyi védettségű épületek, temetők és emlékhely értékelőlapjai

## 1. Fokozottan védett épületek, temetők és emlékhely értékelőlapjai

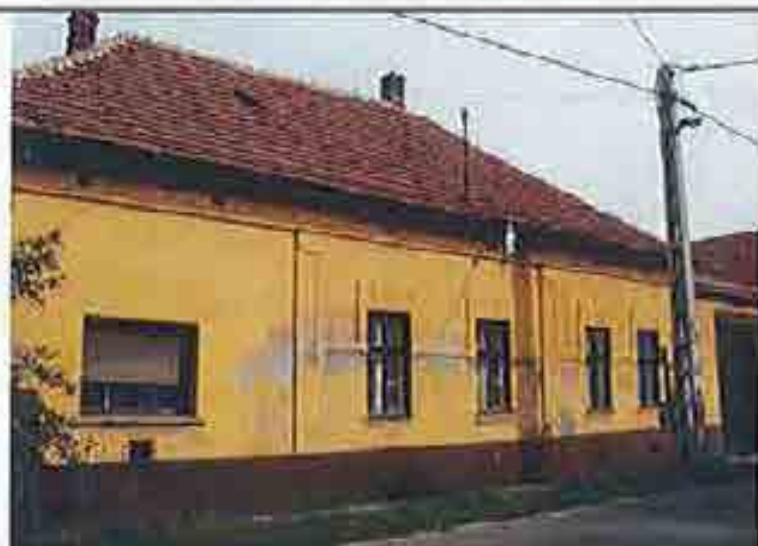
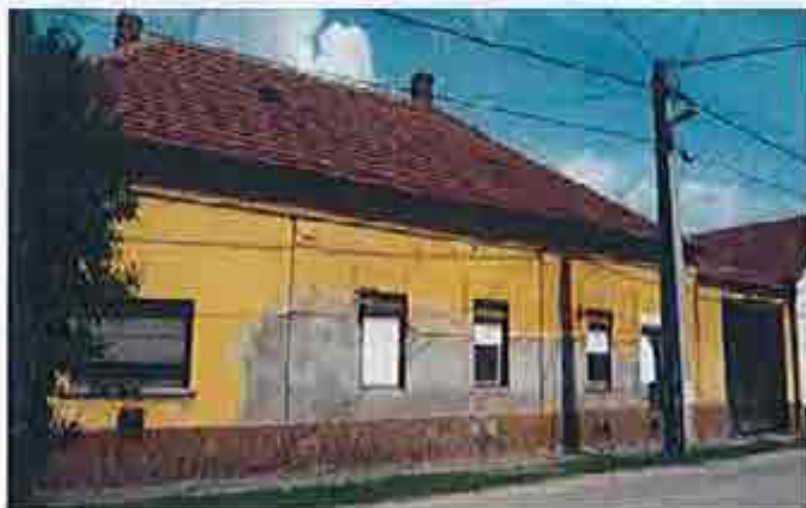
A valószínűleg eklektikus lakóház átalakításával született, provinciális art deco modorú homlokzatot stilizált fejezetű lizénák tagolják jelenleg 1+2+2 tengelyképlet szerint, melyben a bal szélen durván stílusidegen ablakeserére került sor a két tengely összevonásával. Az alapincézett, földszintes, szalageseréppel fődött épület jobboldali nyílástengelyeiben törí át két pinceablak a vakolt lábazatot. A finom részletképzésű ablakszerkezetek felső része körül sima vakolatkeret, fölül kazettákra tagolt szemöldökmezővel. Ezen ablakkeretezéseket a tokosztók magasságában sima vakolatsáv köti össze. A tagolt, húzott főpárkány frízében kerek padlásszellőzők. A fődött, kötött kapukerethen új, alacsony deszkakapuszárnyak,

Az épületben jelentősek a fölvizesedések okozta problémák. Az ezzel kapcsolatos vakolatjavítás stílusidegen, osztás nélküli ablakeseréssel járt (bár enyhébb mértékben, mint a korábbi); mindezek erőteljesen kárára váltak az eredetileg mives és értékes homlokzatnak, és megkérdőjelezzik a védelem indokoltságát.

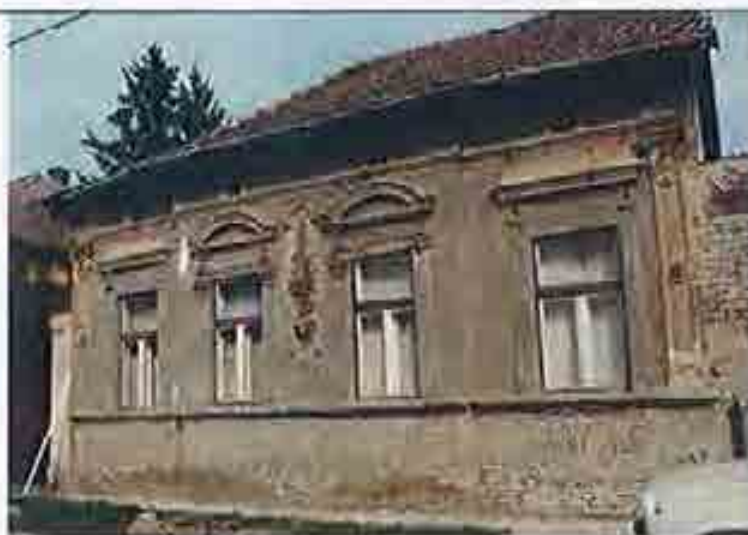
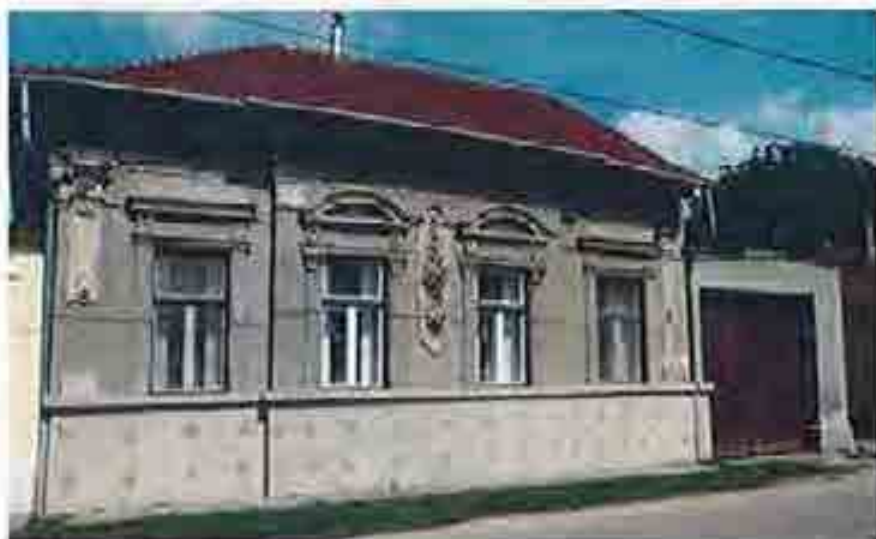
Az eklektikus stílusú, eredetileg finom ornamentális részletekkel ékes homlokzat jelenleg följújtás közbeni (?), remélhetőleg helyreállítás alatti (?) állapotot mutat elemek hiányával, illetve mindössze jelzésével. Kár lenne, ha így maradna. (2007)

A földszintes, mára új eszeréphejafást kapott polgárház középrizalittal tagolt homlokzatának tengelyképlete: 1+2+1. Az épület szélein egy-egy kompozit fejezetű pilaszter, tükördíszes törzsén rozettával. Most vakolat nélküli téglafalsáv látható az összefüggő, tömbszerű könyöklők magasságáig; a pilaszterek mind erre támaszkodnak. A belső spalettás ablakokat is kompozit fejezetes pilaszterek fogják közre: a középrizaliton szegmensíves, kétfelől vízszintes szemöldököket támasztva. A középső nyílásközt dús, szalagdíszes gyölmölesfüzér ékesíti. A háromrészes, húzott főpárkány frizében, a nyílástengelyekben egy-egy padlásszellőző.

A fölvízcesedéssel küzdő épület lábazatának időközbeni burkolása – a nedvességet a falba bezárva – nem oldja meg a fölvízcesedés okozta problémákat.

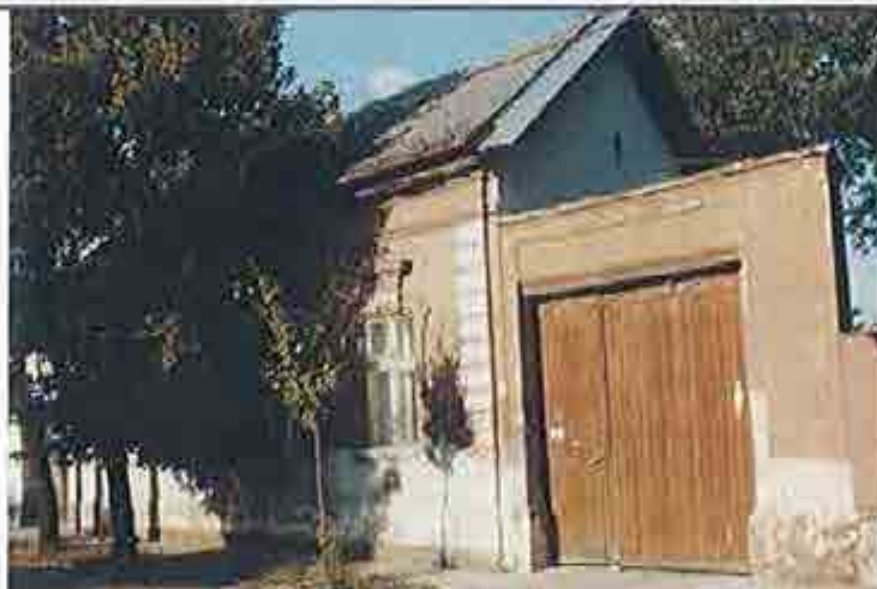
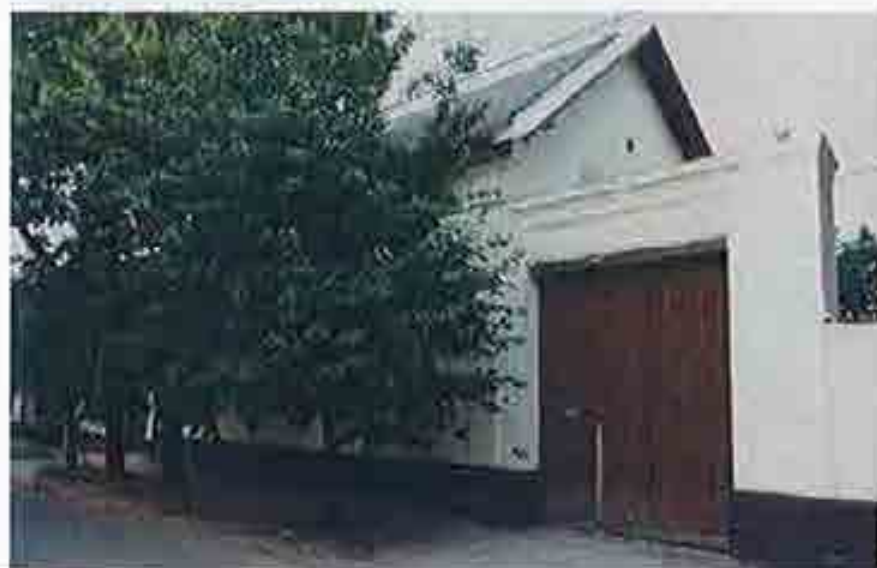
A közelmúltban felújított épület és környezete jó karban tartásáról továbbra is folyamatosan gondoskodni kell, kezelve a korábbi, fölvizesedés okozta, jelentős problémákat.

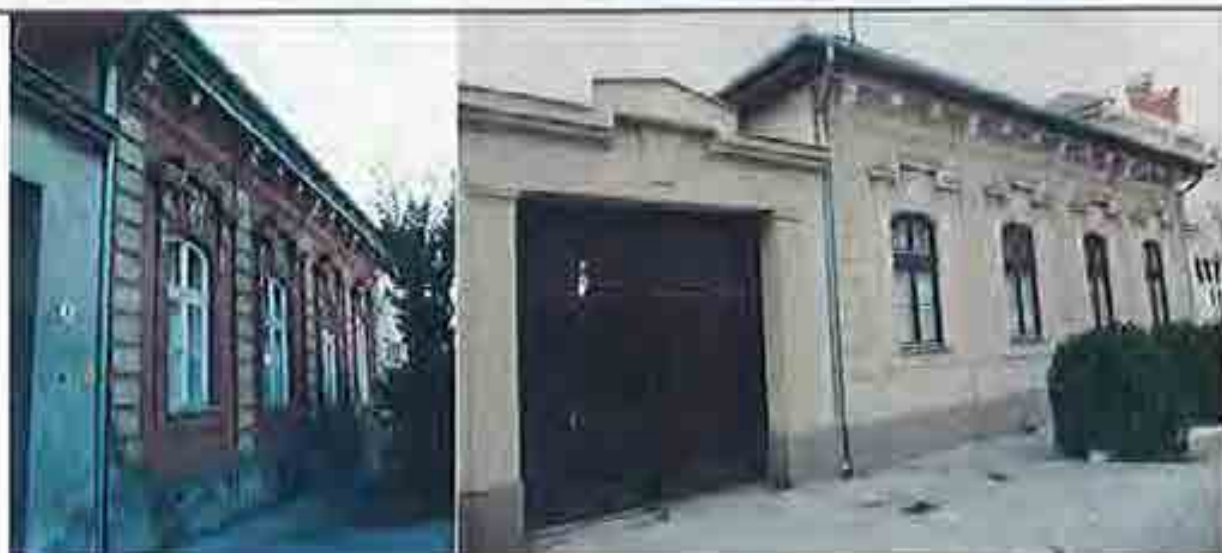
2007; 2017.

A provinciális későeklektika stílusát mutató, földszintes, hódfarkú bitumenes zsindellyel fődött polgárház négyablakos homlokzatát nyílásközönként kváderezett lizénák tagolják. A belső spalettás, szegmensíves ablakok sima vakolatkerete fölött annál dúsabb díszítés: törtvonalú, számárhátívszerű szemöldök alatt hatalmas zárókő, felszínén szecessziós virágmotívummal. A tagolt, húzott főpárkányban sima konzolok sora; a lizénák tengelyében a konzolokat alól megkettőzték egy díszes másikkal. A magas, nagyméretű, kötött kapu profilos párkányát leegyszerűsítették; fölül tympanonszerű oromzatban hatalmas zárókő lebeg.

A közelmúltban felújított épület és környezete jó karban tartásáról továbbra is folyamatosan gondoskodni kell, kezelve a fölvizesedés okozta problémákat. A homlokzatszínezés változása jelentősen javára vált az épület megjelenésének.

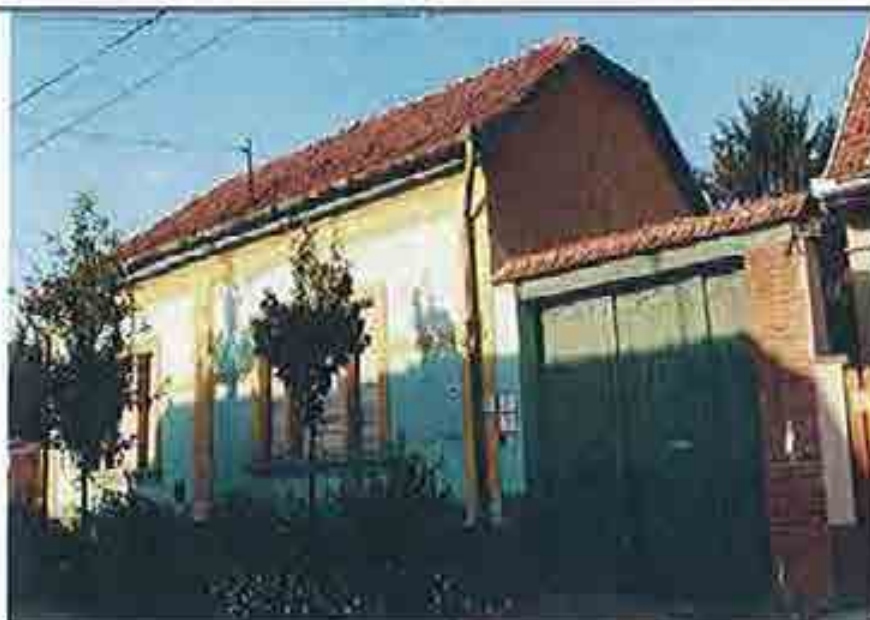
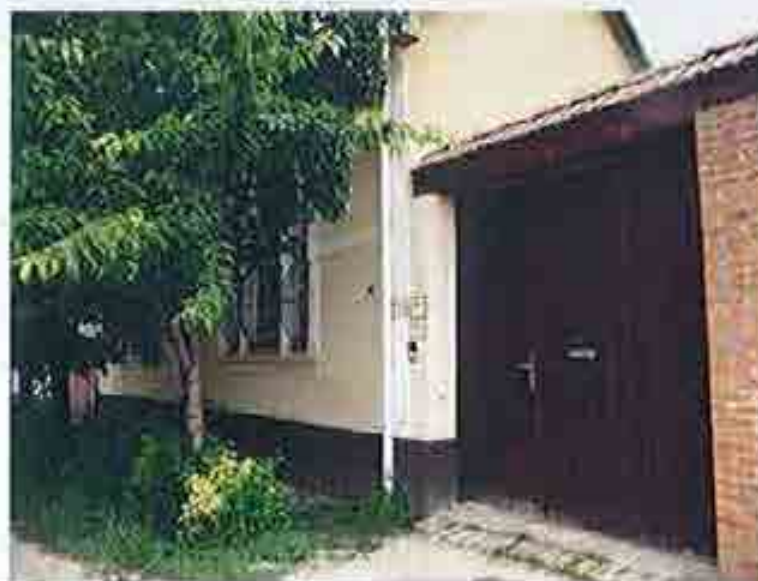
Az art deco modorú, földszintes, szalageseréppel fődött lakóház homlokzatát két íves falmezőt eredményező lizénák tagolják; mindkét falmezőben egy-egy hármás ikerablak sima vakolatkeretben, a tokosztók magasságában vízszintes, összekötő sávval. Az épület mellett fődött, kötött deszkapu a jellegzetes, felső díszítő deszkasávval és rézkilincsel.

A közelmúltban fölüjtött épület és környezete jó karban tartásáról továbbra is folyamatosan gondoskodni kell, kezelve a fölvizesedés okozta problémákat.

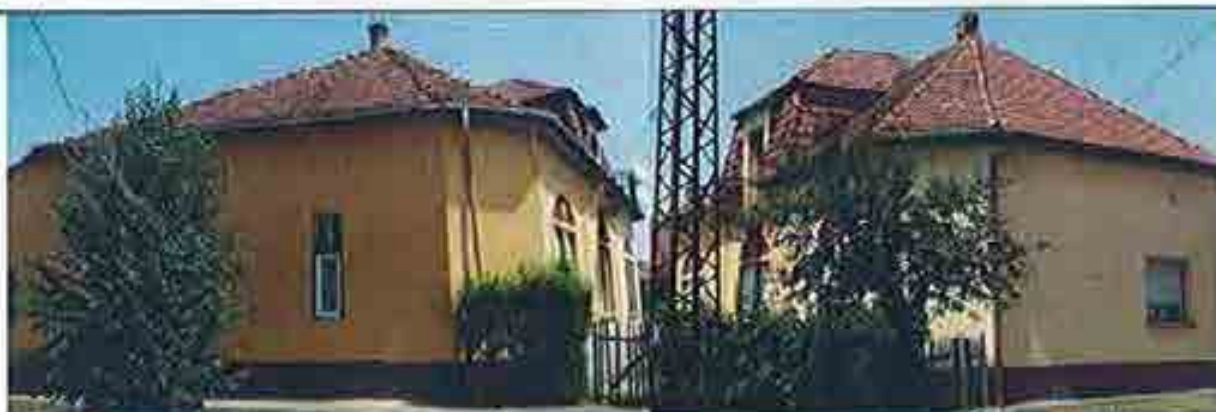
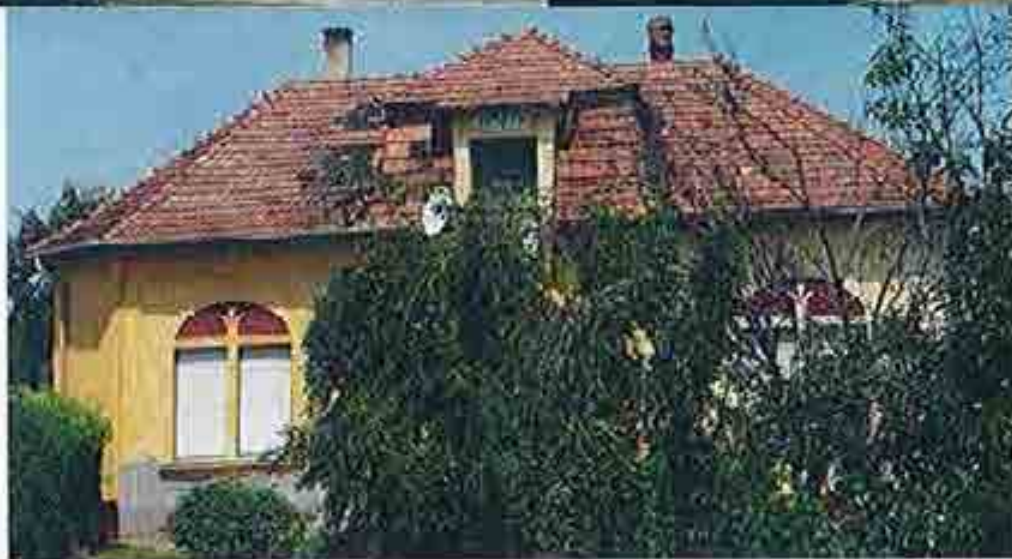
A *Tisztviselőtelep* dekoratívnak szánt - három utcával határosan igen jelentős városképi helyzetben lévő -, részben alapincézett, földszintes, kontyolt tetején szalagesceréppel fődött lakóháza két utca összeszőgellése miatt különlegesen mély és keskeny előkert mögött. A három részre tagolt főhomlokzatot közepén manzárdtetős tetőfőlépítményben nyíló erkélyajtó, előtte filigrán, kovácsoltvas erkély hangsúlyozza. Az erkélyajtó fölött filigrán *IRÉNYLAK*. Az ikerablakokat sima vakolatkeret fogja össze íves szemöldökmezővel.

Az alapjáiban gondozott állapotú épületnél megoldandók a főlvezesedés okozta problémák.

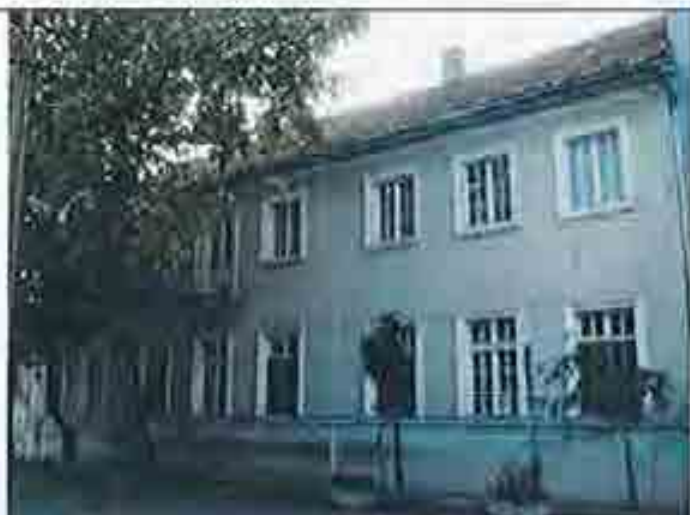
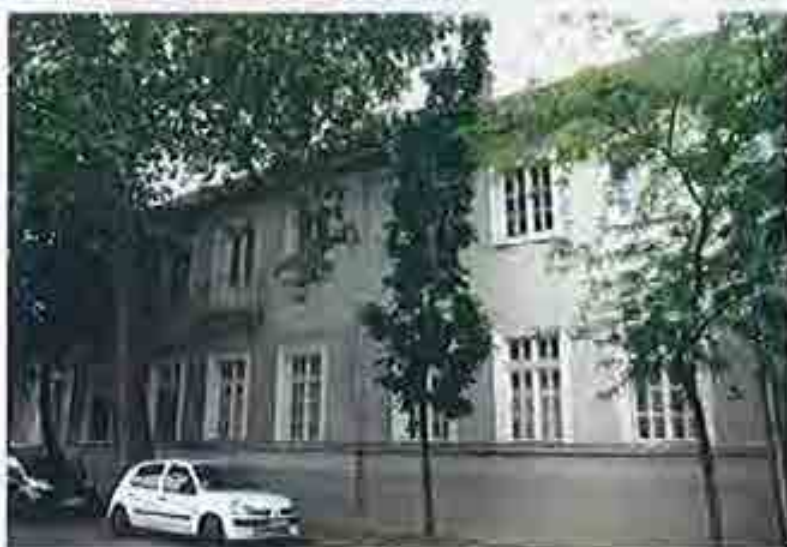
Az alapincézett, egyemeletes, szalageseréppel fődött, alapjában igen visszafogott homlokzatképzésű épületet egy enyhe kiülésű középrizalit tagolja a 2+3+3 tengelyképlet szerint. Sajátos módon a magas műkölabazathoz közel esően a földszinti ablakok összevont könyöklője alkot övpárkányt. A nagyméretű, finom tagolású ablakokat szegélyes vakolatkeretbe foglalták. Az épület egyetlen ékessége az első emelet különlegesen dekoratív aljú erkélye, melynek a mellvédrácsa azonban már csak egyszerű pálcarács. A hangsúlytalan főpárkányt is mindössze néhány profil alkotja.

A jelenleg jó állapotú épület és környezete jó karban tartásáról továbbra is folyamatosan gondoskodni kell, megoldva a fölvizesedés okozta problémákat.

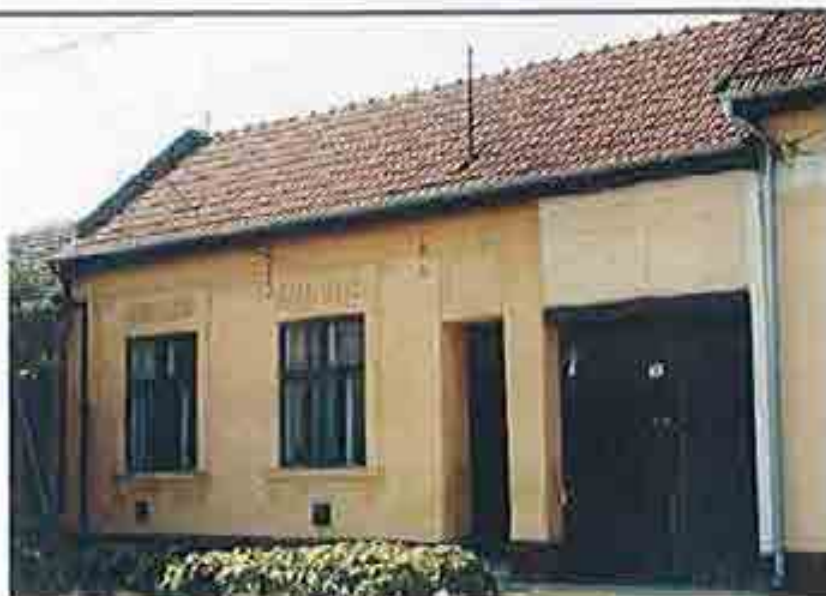
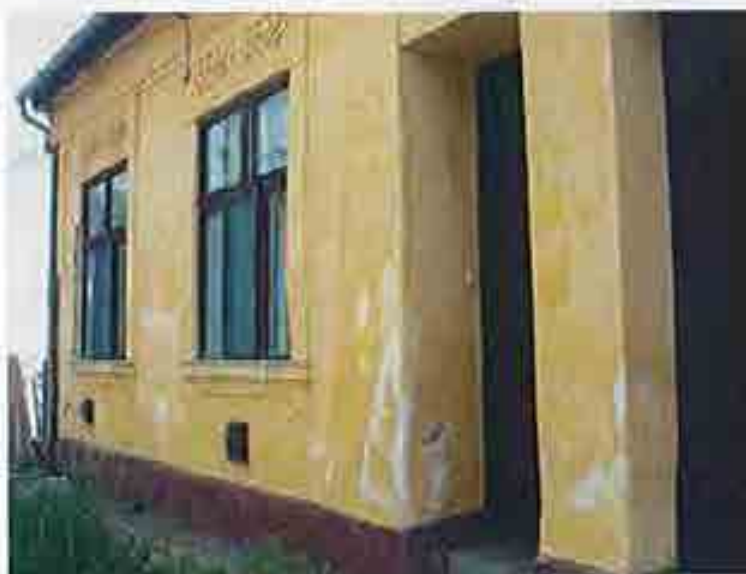
Az art deco modorú, földszintes, szalageseréppel fődött lakóház homlokzatát lizénák tagolják a 2+A+K tengelyképlet szerint. A nagyméretű, alul három, fölül két részre tagolt ablakok körül sima vakolatkeret fölül dekoratív, domborművű mustrás szemöldökmezővel, a könyöklő alatt igen rövid, füles vakolat köténnyel. A mélyen ülő, filungos ajtón rézkilincs; a szárazkapuszárnyak egyszerű, élszedett deszkából készültek. Mindkező fölött sima, mélyített vakolatütkőr; a kapu fölött kosárlív, az ajtó fölött lesarkított, zömök téglalap, mely megismétli az ablakokat fogadó falmező formáját. A kapu fölött régi házszámtábla.

Az esedékes homlokzati felújítás során különös figyelemmel kell megőrizni a homlokzatképzés műves elemeit, egyúttal megoldva a fölvizesedés okozta problémákat.

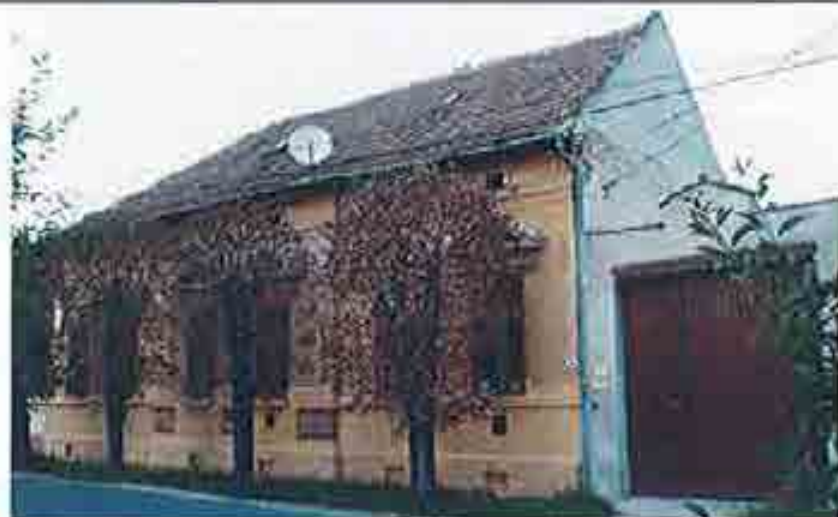
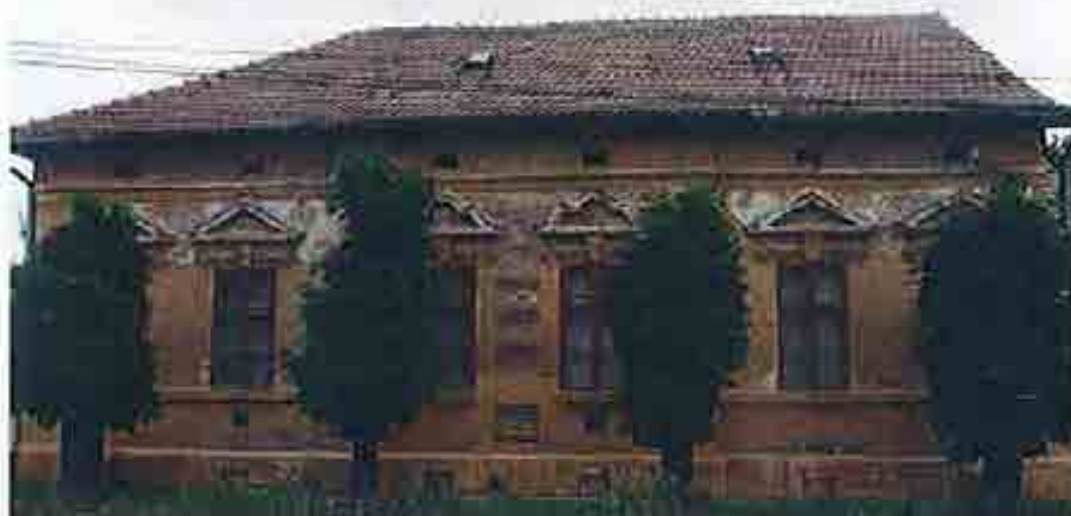
Az eklektikus stílusú, földszintes, szalageseréppel fődött lakóház homlokzatát középrizalit tagolja a 2+2+2 tengelyképlet szerint. A vakolt lábazaton vak pinceablakok sora. Följebb, a középrizaliton mintás téglaburkolat és egyenletes ritmusú kváderekből armozás. A korabeli ablakok körül hiányzik a vakolatkeretezés. A középső kettő fölött törtvonalú íves szemöldök rozettával; kétfelől zárókőből és tympanonból állnak a szemöldökök. A parapetsáv lesimított. A háromrészes, húzott főpárkány frízben padlásszellőzők. A fődött, kötött deszkakapu falkeretét kis, törtvonalú oromzat koronázza; a kapu rézkilincsel nyílik.

Az esedékes homlokzatfőújítás során különös figyelemmel kell lenni a műves homlokzati elemek megőrzésére, egyúttal megoldva a fölvizesedés okozta problémákat.

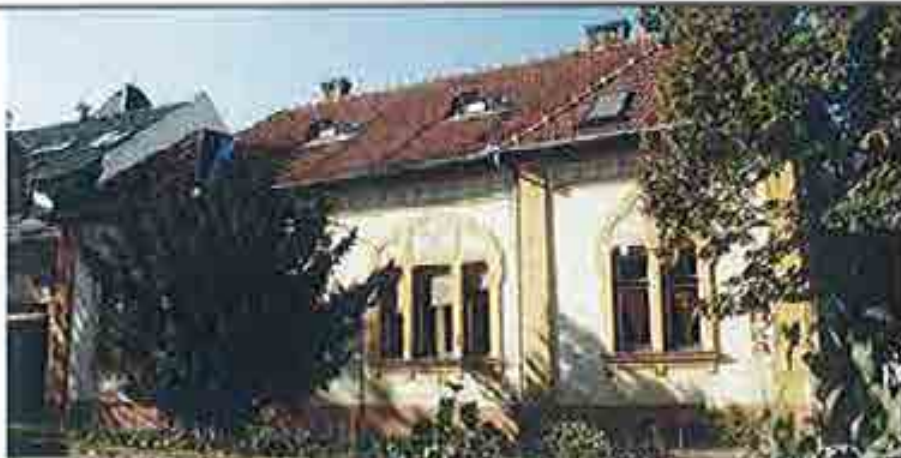
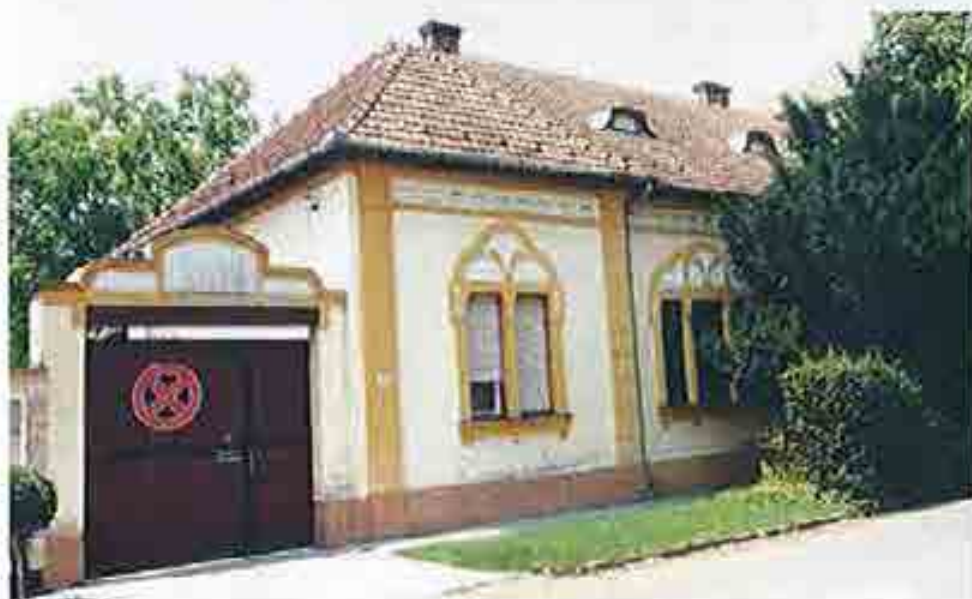
Az art deco modorú, alápincézett, földszintes, szalageseréppel fődött lakóház homlokzatát sarokrizalitok tagolják a 2iker+2x3iker+2iker tengelyképlet szerint. A lábazatot pinceablakok törik át. A rizalitokat vízszintesen nutozott lizénák szegélyezik; kicsi, merőleges gerincű, kontyolt tetőfömléptípusok is hangsúlyozzák; a jobboldalin fekvő tetőablakok. A fömlül lekerekített sarkú elemekből álló ikerablakokat sima vakolatkeret fogja össze; fömlül hármassívű, tagolt szemöldökmező sűrű nutozással. A profilos könyöklőket három, illetve négy kicsi, jelképes konzol támasztja. A háromrészes, tagolt főpárkány frizében négyzetekből képzett díszítősor. A tetőn két törtvonalú íves, kicsi padlásablak. A ház mellett tagolt oromzattal és sűrű nutozású vakolatmezőkkel díszített falkerethen vaskeretes deszkakapu.

Az alapjában jó állapotú épület és környezete jó karban tartásáról továbbra is folyamatosan gondoskodni kell, megoldva a fölvizesedés okozta problémákat.

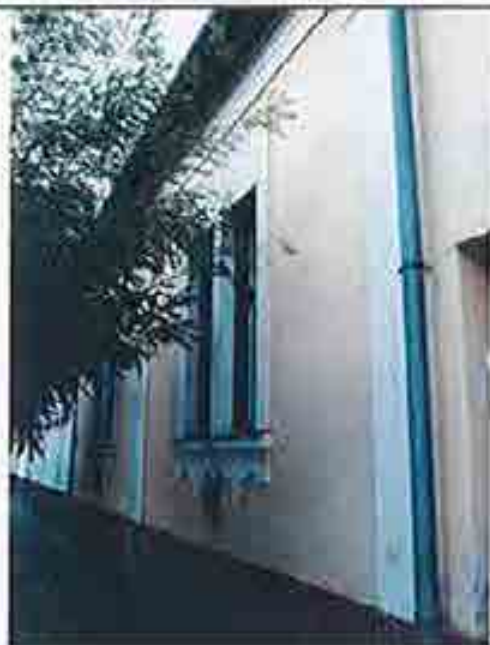
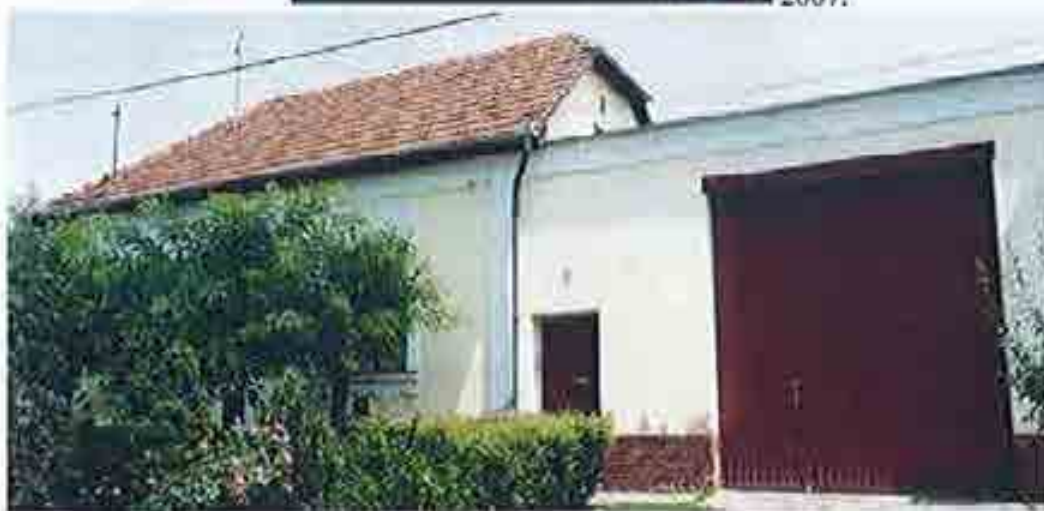
Az art deco modorú, szalageseréppel fődött, földszintes lakóház homlokzatát lizénák tagolják falmezőkre; a tengelyképlet: 2iker+2iker. A téglaburkolatú lábazat fölött az ablakokat vakolatkeret szegélyezi, fölül függőleges textúrájú szemöldökmezővel. A könyöklő alatt rövid, egy-egy farkasfoggal díszített vakolatkötény. A főpárkány egyszerű, húzott. Közös falkeretbe foglalt a nagykapu és a személybejárat; mindkettő lefestett trapézlemez szárnyakkal, melyek stílusidegen volta csak közelről érvényesül.

Az alapján jó állapotú épület és környezete jó karban tartásáról továbbra is folyamatosan gondoskodni kell, megoldva a fölvizesedés okozta problémákat.

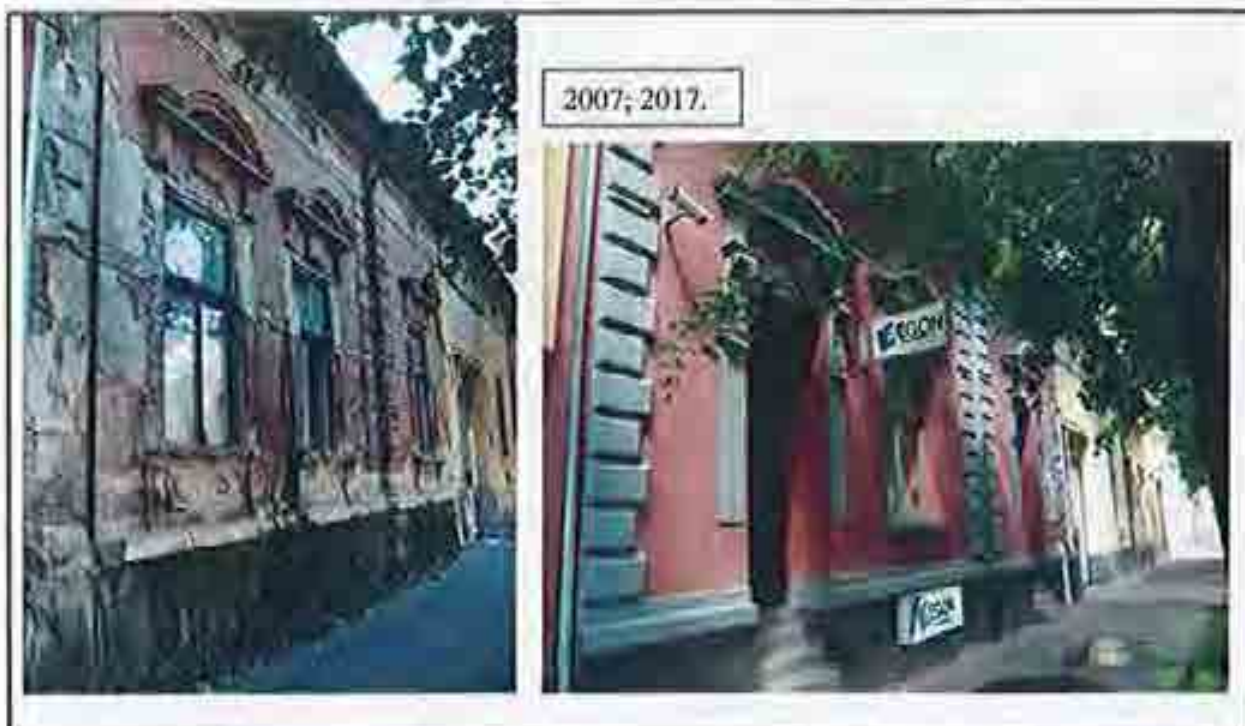
2007; 2017.

Az épület ezen sajnálatos állapota mind annak frekvenciált helye, mind az utca névadója szempontjából feltétlenül és mielőbb orvoslandó volt, viszont ami született, az csak mindössze emlékeztet az eredeti művességű homlokzatra. A homlokzatszínezés itt mindenképpen orvoslandó, valamint kedvező lenne rekonstruálni a lecsupaszított épületrész homlokzatképzését.

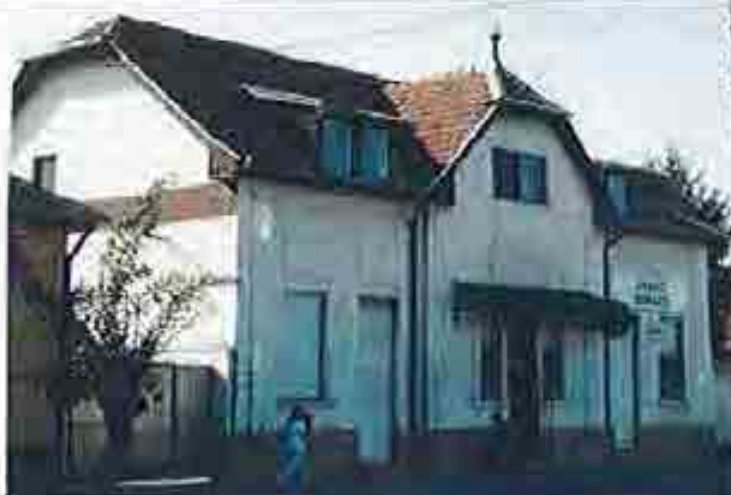
2007.

A jelenleg jó állapotú épület és környezete jó karban tartásáról továbbra is folyamatosan gondoskodni kell, kezelve a fölvizesedés okozta problémákat, valamint kedvező lenne a homlokzatszinezést visszafogottabbá változtatni. (A korábbi, hagyományos méretű nyílászáróknak nagy üzletportálokra való cserélése a homlokzat minőségének határozottan kárára vált.)

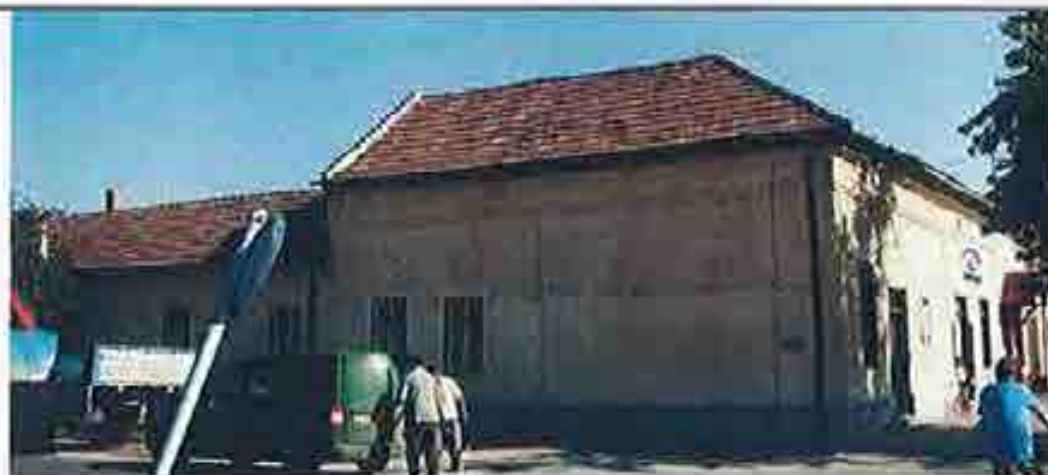
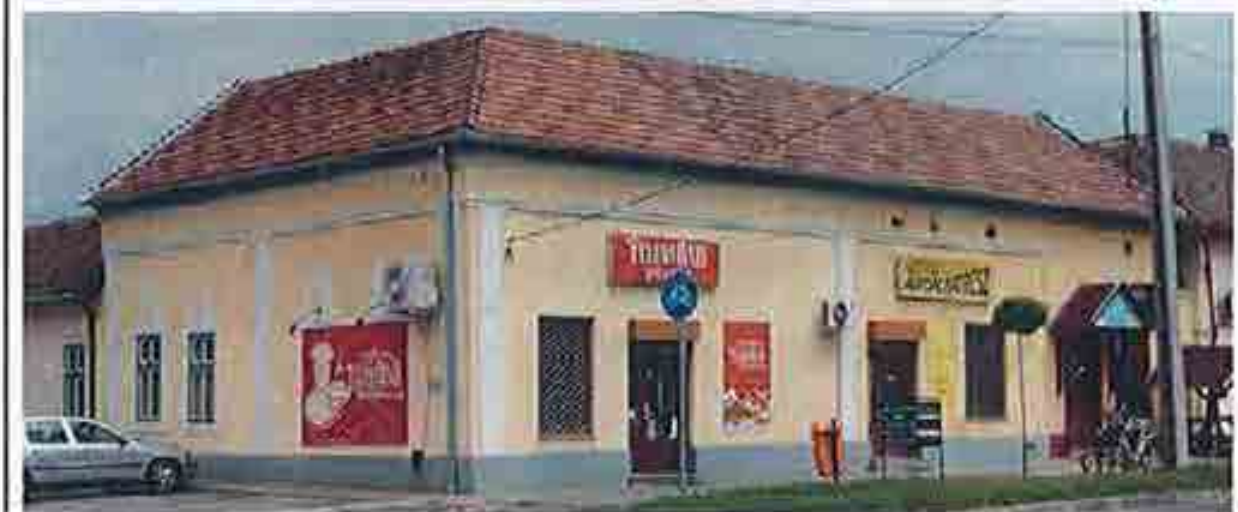
2007; 2017.

Az art deco modorában átalakított, plasztikusság nélküli homlokzatképzésű, földszintes, szalagesercép fődésű polgárház, a mellékutca felől háromtengelyes melléképülettel. A főépület tengelyképlete: 2+2vak/2+2+2, mely utóbbi, főutcai tengelyeken három üzlet osztozik háromféle kialakítású kirakatablakokkal és bejárattal. A vakolt lábazat fölött a fröcskölt felületű homlokzatok lizénák révén lekerekített sarkú falmezőkre osztottak. A mellékutca felől mindkét épületen hagyományos formájú ablakok sima vakolatkeretben, fölül magas, törtvonalú íves szemöldökmezőkkel. Széles, húzott főpárkánya egyszerű.

A jelenleg jó állapotú épület és környezete jó karban tartásáról továbbra is folyamatosan gondoskodni kell, kezelve a fölvizesedés okozta problémákat. Kedvező lenne a főhomlokzat jobb szélső részénél az eredeti ornamentika visszaállítása, valamint az oldalhomlokzatra kitett légkondicionáló áthelyezése kevésbé zavaró helyre.

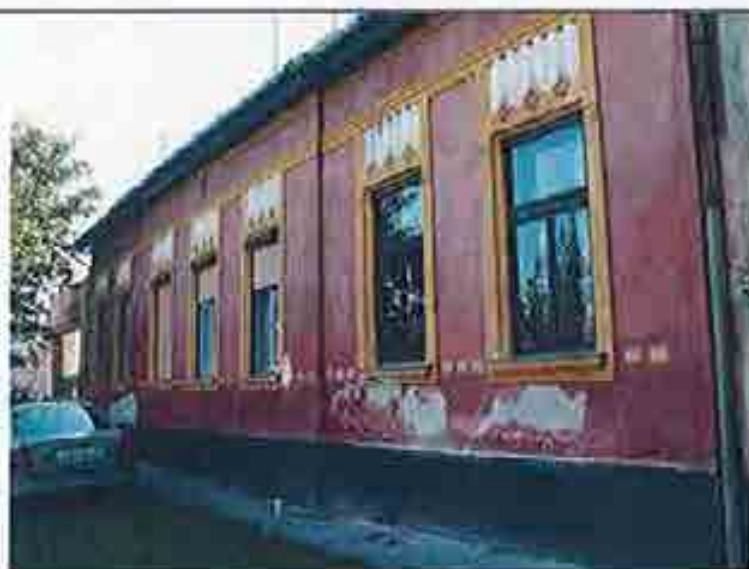
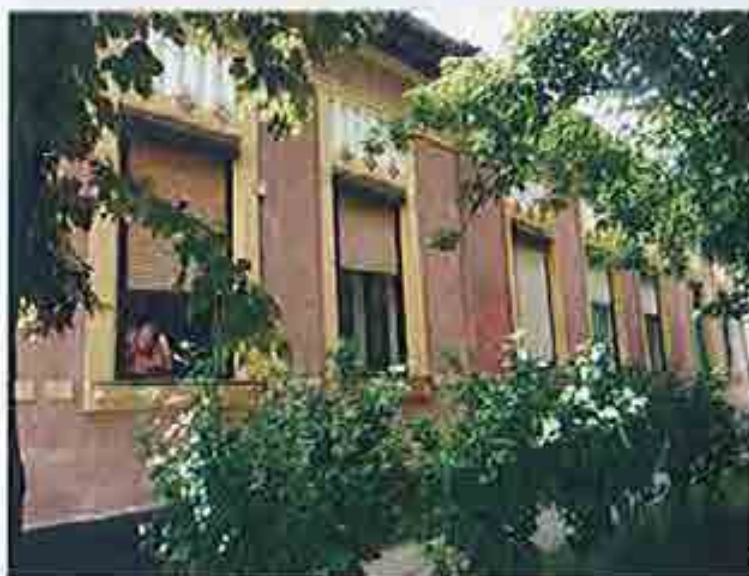
Az art deco stílusban átalakított, földszintes, szaláncseréppel fedett polgárház homlokzatát középrizalit tagolja a 2+3+2 tengelyképlet szerint. A vakolt lábazat fölött dekoratív hálózat borítja a homlokzatot: a műves tokosztójú ablakok körül sima vakolatkeret, mely fölül magas, kanneluraszerű textúrával kitöltött, cakkos aljú szemöldökmezőt is közrefog; a vakolatkereteket alul téglalapok sormintája, fölül a háromrészes főpárkány alsó sávja köti össze. A főpárkányt fölül díszített deszka szegélyezi. A kötött kapukeret fölött tekintélyes, szegmentiíves oromzat; a nyílásban stílusidegen, bádóg kapuszármnyak.

Megoldandók a fölvizesedés okozta problémák.

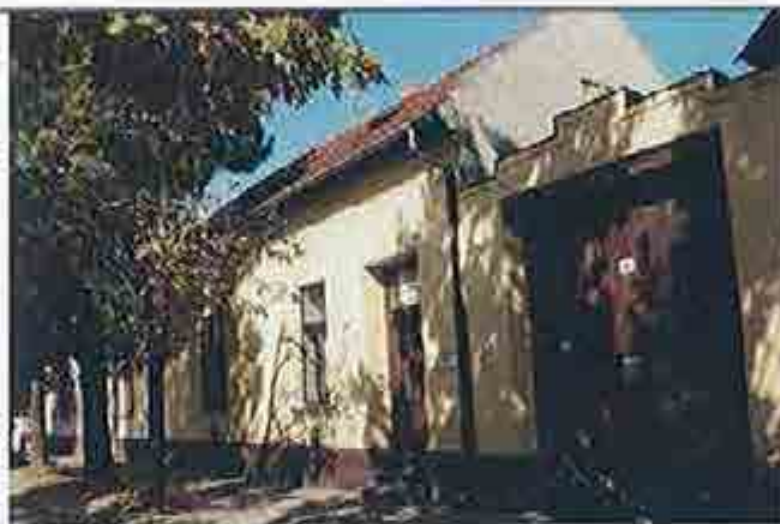
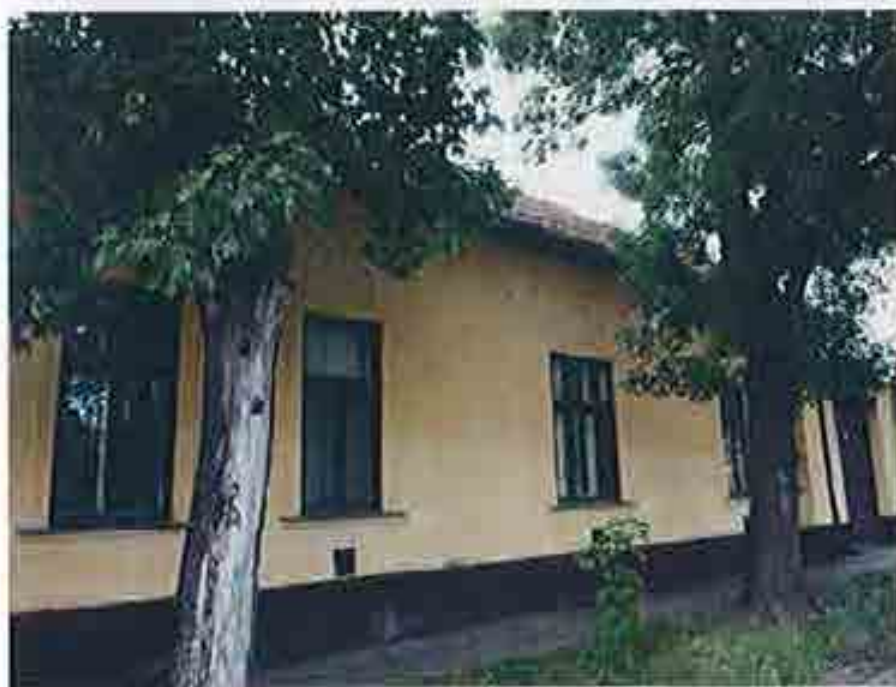
A jelenleg provinciális art deco modorú, földszintes, szalagcsereppel fedött épület homlokzatát lizénák révén lekerekített sarkú falmezők tagolják a 2+1+1+A tengelyképlet szerint. A díszített tokosztójú, hagyományos formájú ablakok sima vakolatkerete fölött háromkaréjos szemöldökmező. A boltajtót összecusukható spaletták védik. Az egyszerű, húzott főpárkányt díszített deszka szegélyezi. Az épület mellett lépcsőzetes oromzatú, kötött deszkakapu rézkilincsel.

A jelenleg jó állapotú épület és környezete jó karban tartásáról továbbra is folyamatosan gondoskodni kell, megoldva a fölvizesedés okozta problémákat.

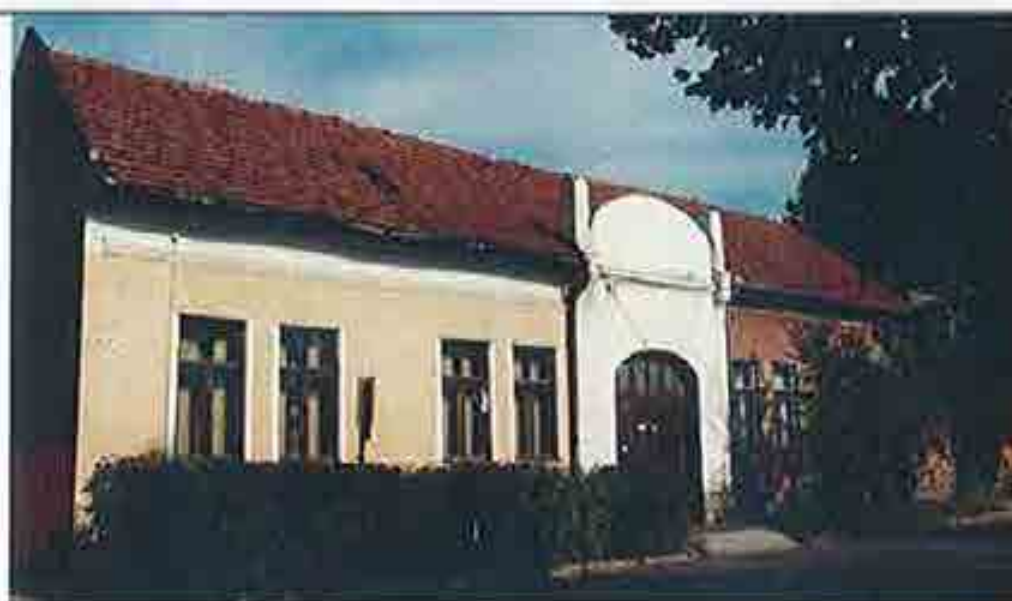
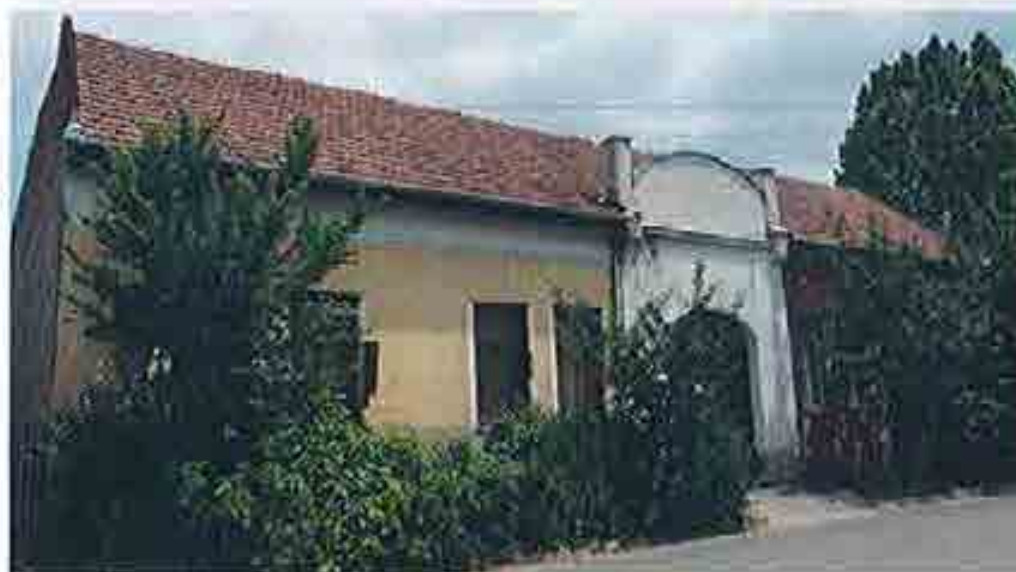
Az art deco idején leegyszerűsített, földszintes, nyeregtetején szalagsereppel fődött polgárház homlokzatát két posztamens között kosárríves attikával koronázott középrizalit tagolja. A tengelyképlet: 2+2+K+2+2. A belső spalettás ablakok tokosztója díszített. A középrizalithban nyíló, kosárríves záródású, háromszárnyú, filungos, fakapu felső részén, a díszített tokosztó fölött fölülvilágító.

A jelenleg jó állapotú épület és környezete jó karban tartásáról továbbra is folyamatosan gondoskodni kell, kezelve a fölvizesedés okozta problémákat, valamint megoldandó az egységes homlokzatszínezés.

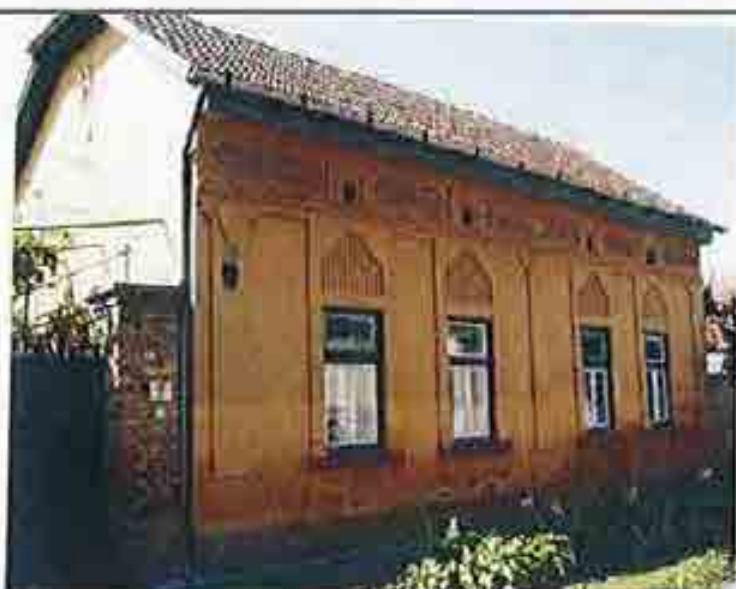
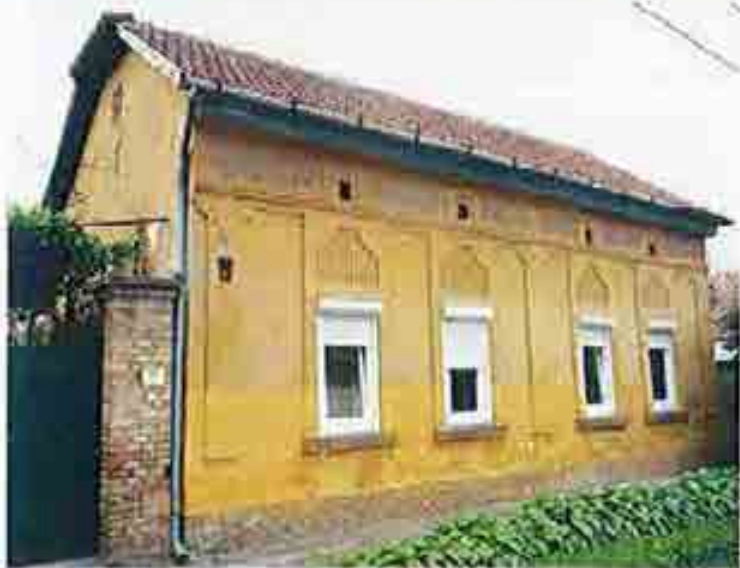
A provinciális art deco modorú, földszintes, szalagcseréppel fedött lakóház homlokzatát stilizált fejezetes lizénák tagolják a 2+2 tengelyképlet szerint. Lábazata és az ablakkönyöklök vakolatlan téglából valók. Az ablakokat sima vakolatsáv fogja közre fölül ívesen lesarkított, nütözött szemöldökmezővel. A széles, tagolt főpárkány frizében hasonlóan lesarkított, ruzstikus vakolattükrök és padlásszellőzők váltakoznak. A közelmúlthan mind a négy, hagyományos kialakítású ablakot stílusidegen, széles, műanyag keretű, osztás nélküli cserélték külső szekrényű, műanyag redőnnyel.

Egy esedékes homlokzati felújításnál megoldandók a fölvizesedés okozta problémák, valamint vissza kell állítani az eredeti kialakítású ablakokat.

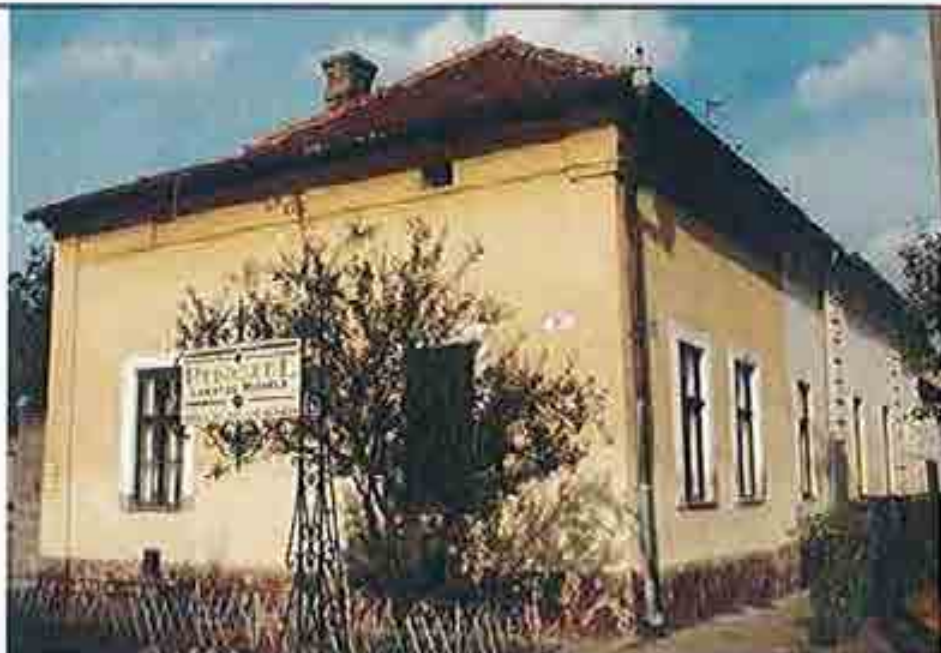
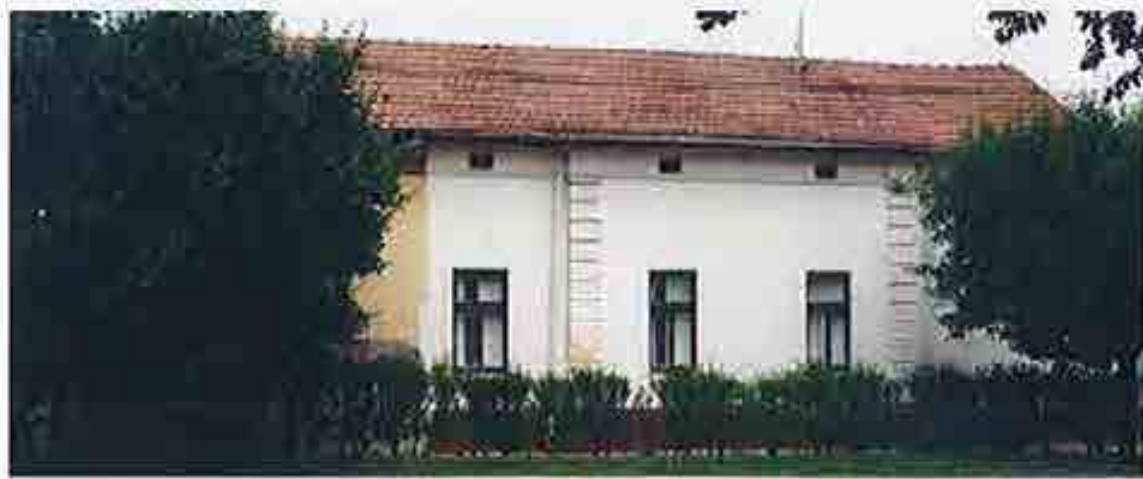
A leegyszerűsített, két utcára néző, földszintes, szalagszerűen földött lakóház főhomlokzatát középrizalit tagolja a 2/3+2+1 tengelyképlet szerint. Az épület két tulajdonos kezében van, ami megmutatkozik abban is, hogy a sarok felőli részen sima, a túlsó részen kváderezett törzsű lizénák szegélyezik az épületsarkokat, az egyszerű, háromrészes főpárkányban enyhe golyvázattal. Az eklektika korából fennmaradt ablakok körül sima, lekerekített sarkú vakolatkeret. A főhomlokzaton, a középrizalit melletti, egyedülálló nyílástengelyben mindössze egy kiesi fürdőszobaablak. A főpárkány frizében padlásszellőzők sorakoznak. Igen ritka a sarokon látható, mives vízgyűjtőtűst.

Az alapjában jó állapotú épületnél megoldandók a fölvizesedés okozta problémák. A homlokzatszínezés egységesítendő.

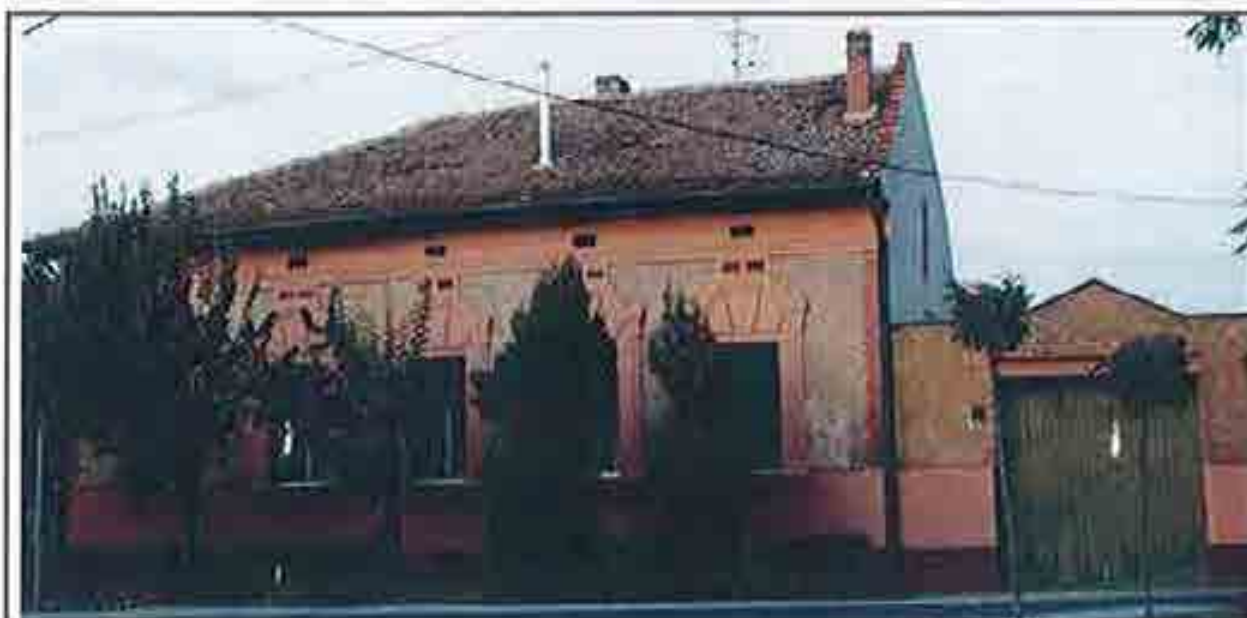
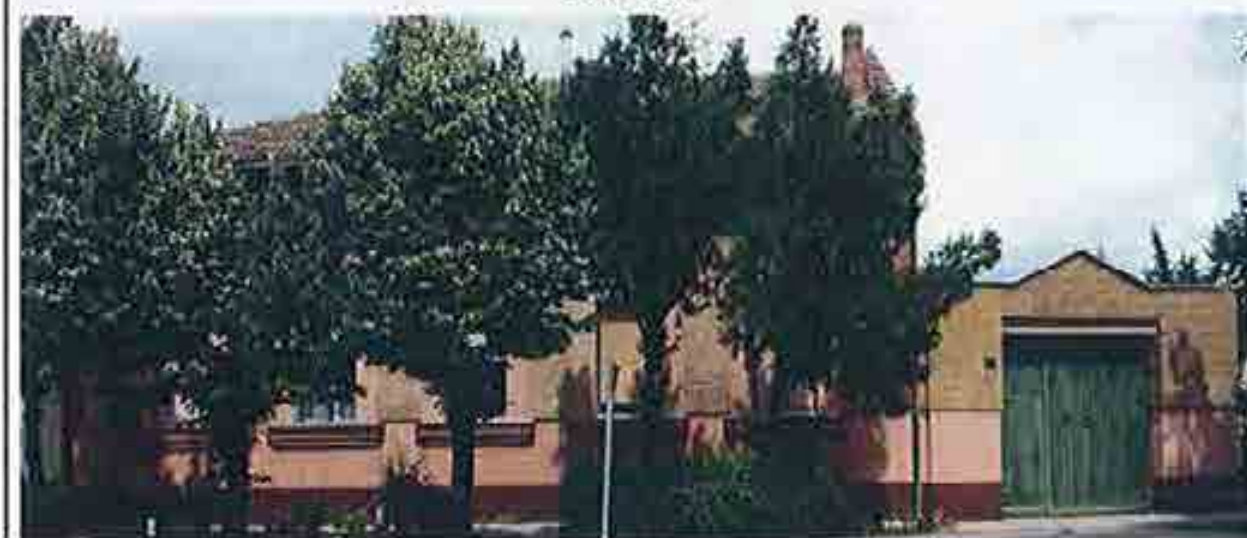
2007; 2017.

Az eklektikára emlékeztető, art deco kori homlokzatképzésű, földszintes lakóház félig kontyolt tetejét hódfarkú cserép fűdi. A vakolt lábazat fölött téglával burkolt a tagolatlan falfelület, mindössze eltérő színű téglá szegélyezi. Az öt ablaknyílást sima vakolatkeret fogja közre fölül magas, nűtozással boltívet imitáló, törtvonalú szemöldökniezővel. A háromrészes, húzott főpárkány frízében padlásszellőzők. Az épület mellett, tympanon alakú oromzattal megemelt, téglával burkolt falkeletben egyszerű deszkakapu díszített fém ütközőesikkel.

A jelenleg jó állapotú épület és környezete jó karban tartásáról továbbra is folyamatosan gondoskodni kell, kezelve a fölvizesedés okozta problémákat.
