...5. melléklet

## Helyi védettségű épületek, temetők és emlékhely értékelőlapjai

## 1. Fokozottan védett épületek, temetők és emlékhely értékelőlapjai

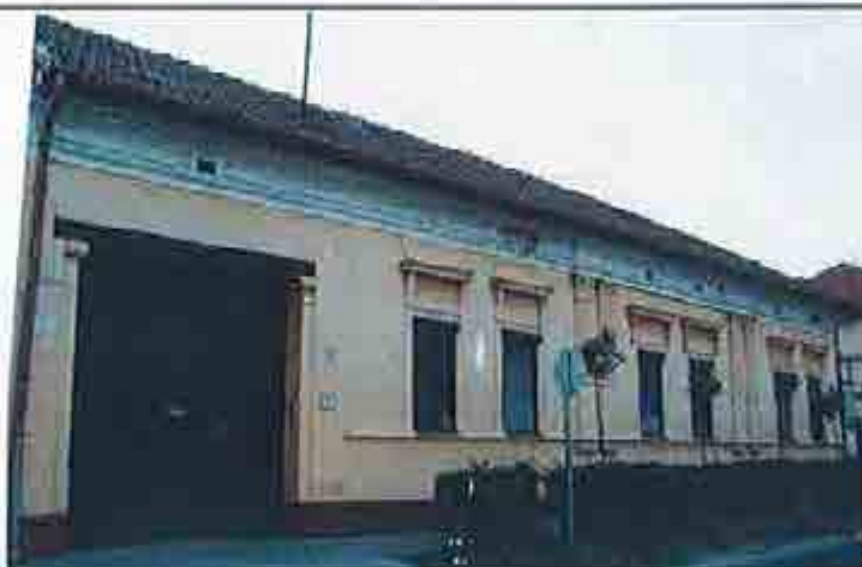
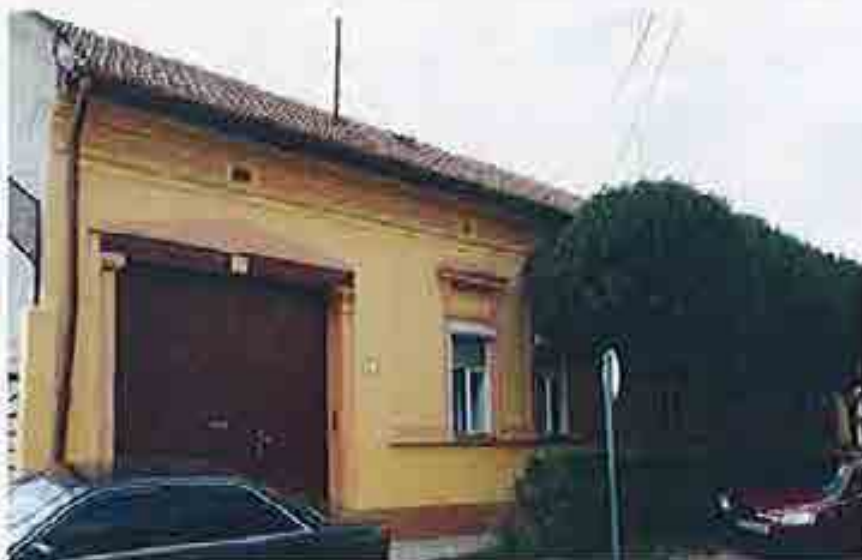
A tekintélyes, gazdag homlokzatképzésű, eklektikus, alapincézett, földszintes, szalageseréppel fődött polgárházat kissé leegyszerűsítették. Homlokzatát kettőzött, kompozit fejezetű pilaszterrel közrefogott középrizalit tagolja a K+2+2+2 tengelyképlet szerint. A kicsi pinceablakkal áttört, vakolt lábazat fölött az összefüggő, keskeny könyöklők övparkányt képeznek; alattuk a részben kannelurázott törzsű pilaszterek posztamense helyett mindössze íves konzolok. Az ablakok körül szerény profilozású vakolatkeret, fölötté állókonzolokon vízszintes szemöldök, közbül mélyített vakolattükrös. A deszka szárazkaput egy-egy fél toszkán pillér fogja közre. A háromrészes, finoman profilozott főparkány vakolattükrös frízben padlásszellőzők.

A jelenleg jó állapotú épület és környezete jó karban tartásáról továbbra is folyamatosan gondoskodni kell, megoldva a fölvizesedés okozta problémákat.

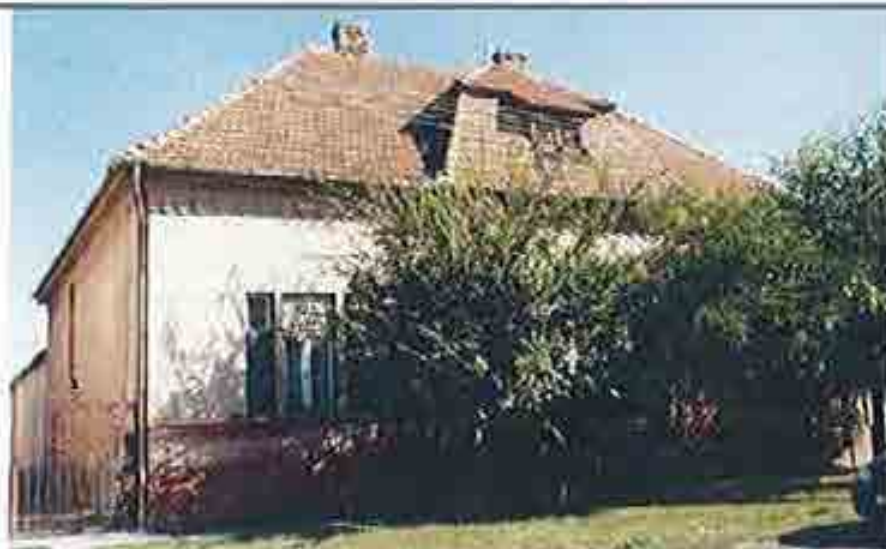
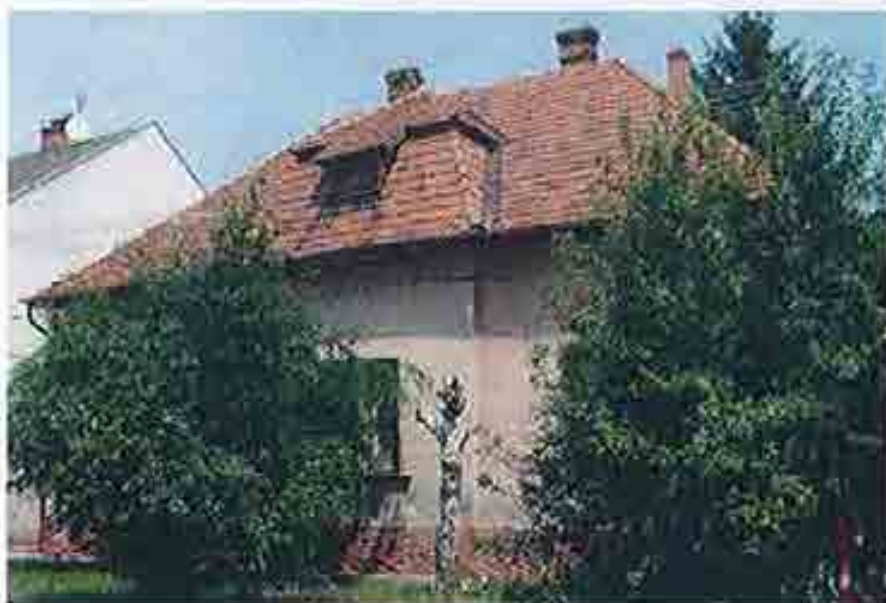
Az art deco modorában emelt, földszintes, kontyolt tetején szalageseréppel fődött, szabadon álló, családi ház. Főhomlokzatát középrizalit tagolja, melyet manzárdtetős fölépítmény hangsúlyoz kiemelt, függőleges fapálcás padlásablakkal. A tengelyképlet 3iker+3iker+3iker. A vakolatlan téglalábazat fölött kőporos fröcskölés. A szerényen díszített, hármas ikerablakokban két keskeny fog közre egy normál kétszárnyút. A homlokzat ékessége a profilos, alul cakkssorral, fölül díszített deszkával szegett főpárkány.

A jelenleg jó állapotú épület és környezete jó karban tartásáról továbbra is folyamatosan gondoskodni kell, megoldva a fölvizesedés okozta problémákat.

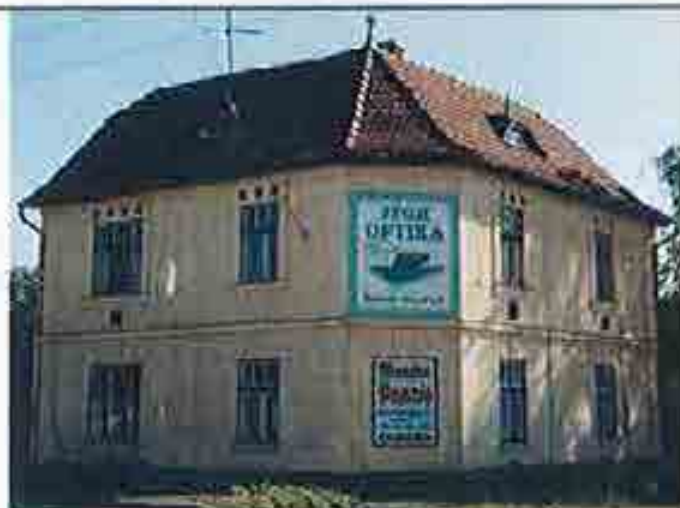
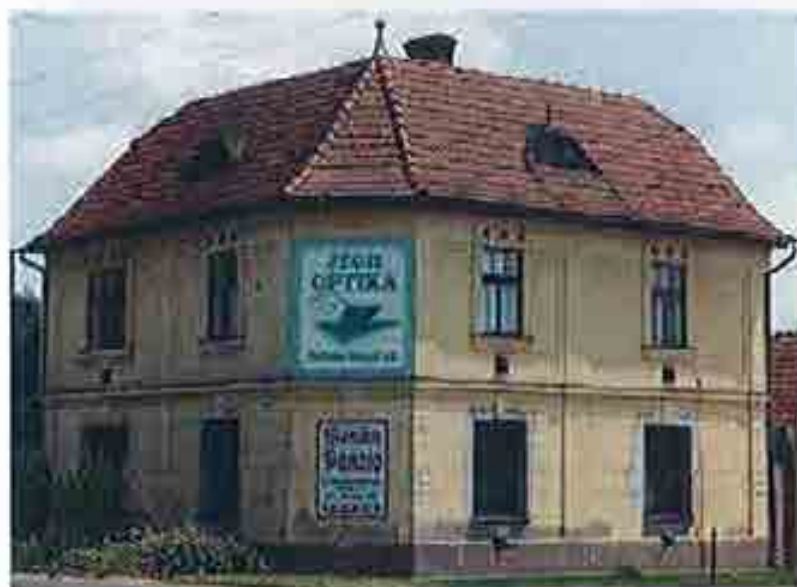
Az art deco modorú, lesarkított, emeletes, szalageseréppel fődött ház homlokzatát lizénák tagolják az 1+1/vak/1+1 tengelyképlet szerint. A vakolt lábazat fölött a földszint vízszintesen műzozott, az ablakok fölött kőboltív és zárókö jelölésével. Az emeleten a lizénák révén lekerekített sarkú falmezőkben nyílnak a sima vakolatkeretbe foglalt ablakok, fölül négyzetekkel díszített szemöldökmezővel. A szélső nyílástengelyben háromszárnyúak, belül kétszárnyúak az ablakok; a vak lesarkításon a földszinten látható a műzozott nyíláskeretezés. A kevés profilú főpárkányt díszített deszka szegélyezi. A tetőn kicsi, trapéz alakú, padlásablakok és gömbös esücsdíz. A közelmúltban lezajlott ablakeserékre az eredeti formák lehetőség szerinti hűségese követésével került sor.

A jelenleg jó állapotú épület és környezete jó karban tartásáról továbbra is folyamatosan gondoskodni kell, megoldva a fölvizesedés okozta problémákat.

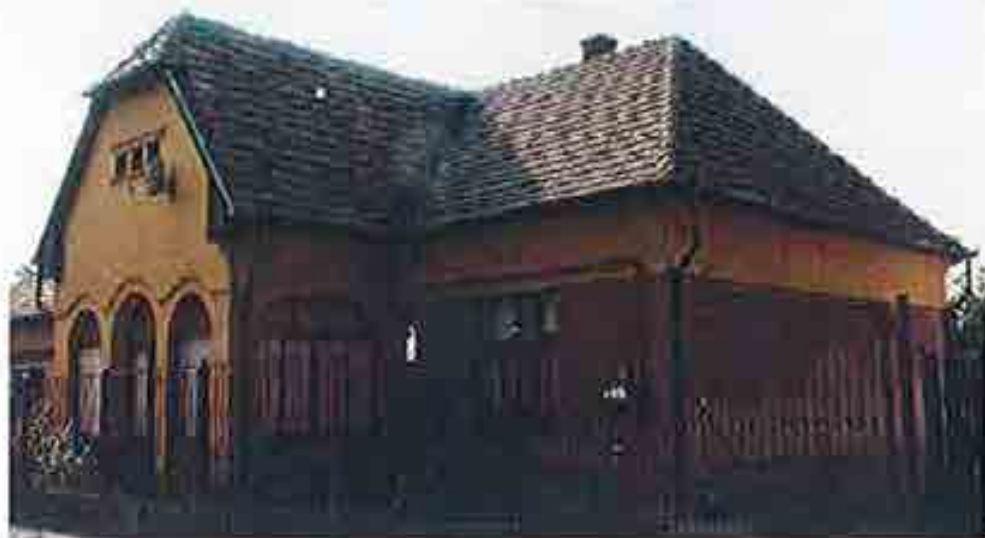
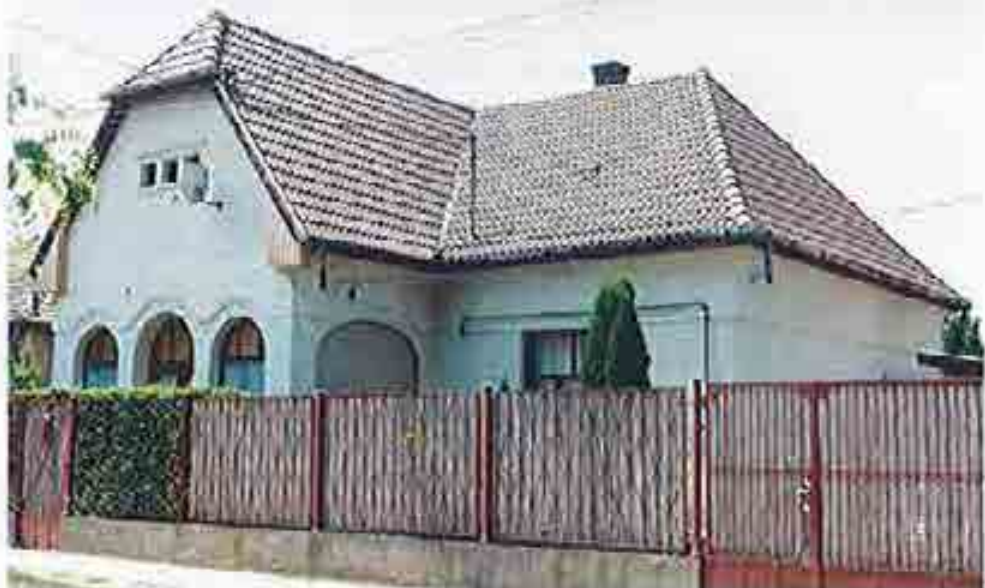
A szerény, art deco modorú, tagolt tömegű, földszintes, szalageseréppel fődött, előkertes lakóház jellegzetes motívuma a csonkakontyos oromfallal előreugró, bőséges üvegezésű veranda, melyen vakolatszegéllyel kísért, félköríves és kosáríves nyílások sorakoznak mindössze karsú pillérekkel elválasztottan. Rajtuk kívül vízszintes záródású és újabb, jellegtelen nyílászárók is láthatók; a korabeli ablakok tokosztóját hullámvonal díszíti. A húzott főpárkány egyszerű; két húzott vakolatsáv fogja közre az oromzat hármás iker padlásszellőzőjét.

A közelmúltban fölújított épület és környezete jó karban tartásáról továbbra is folyamatosan gondoskodni kell, kezelve a fölvizesedés okozta problémákat.

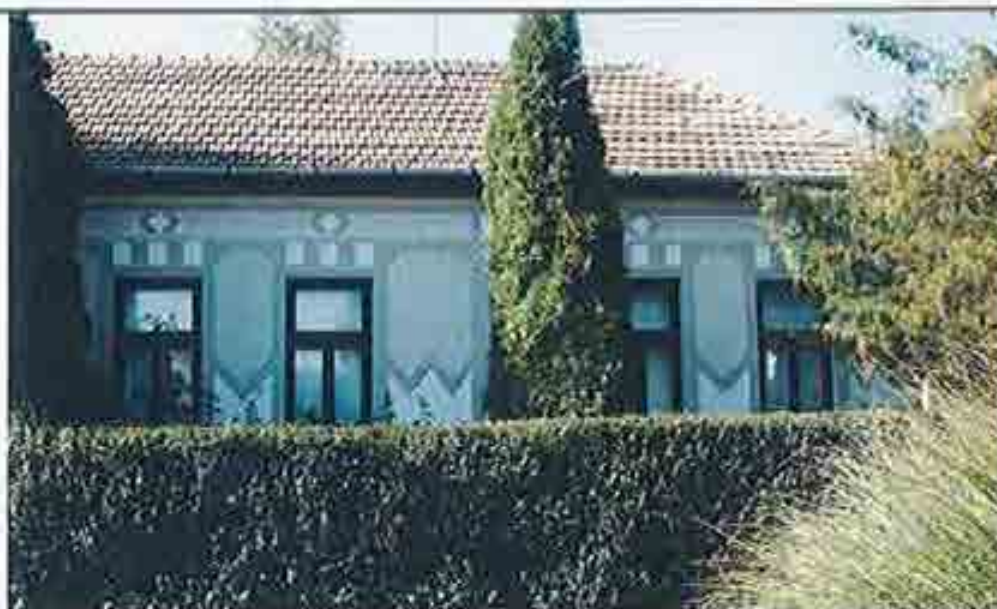
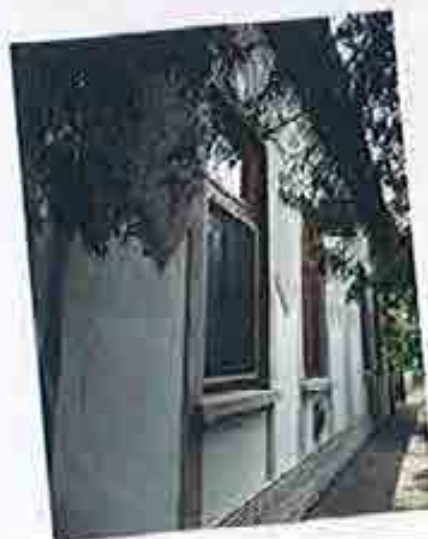
A jelenleg jó állapotú épület és környezete jó karban tartásáról továbbra is folyamatosan gondoskodni kell. A homlokzatszínezés visszafogottabbra változása kedvező, a keskeny köcsikokkal burkolt lábazat stílusidegen.

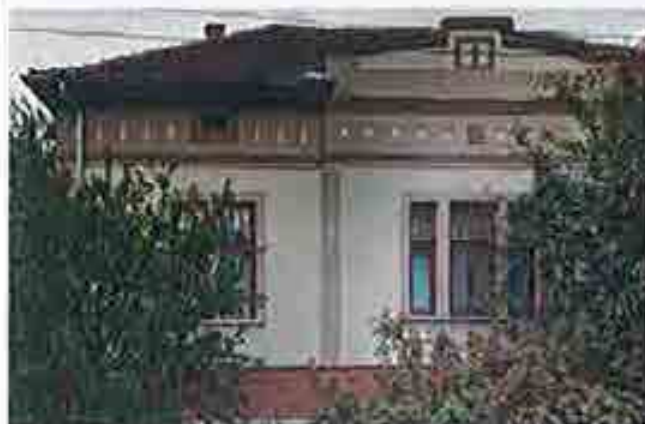
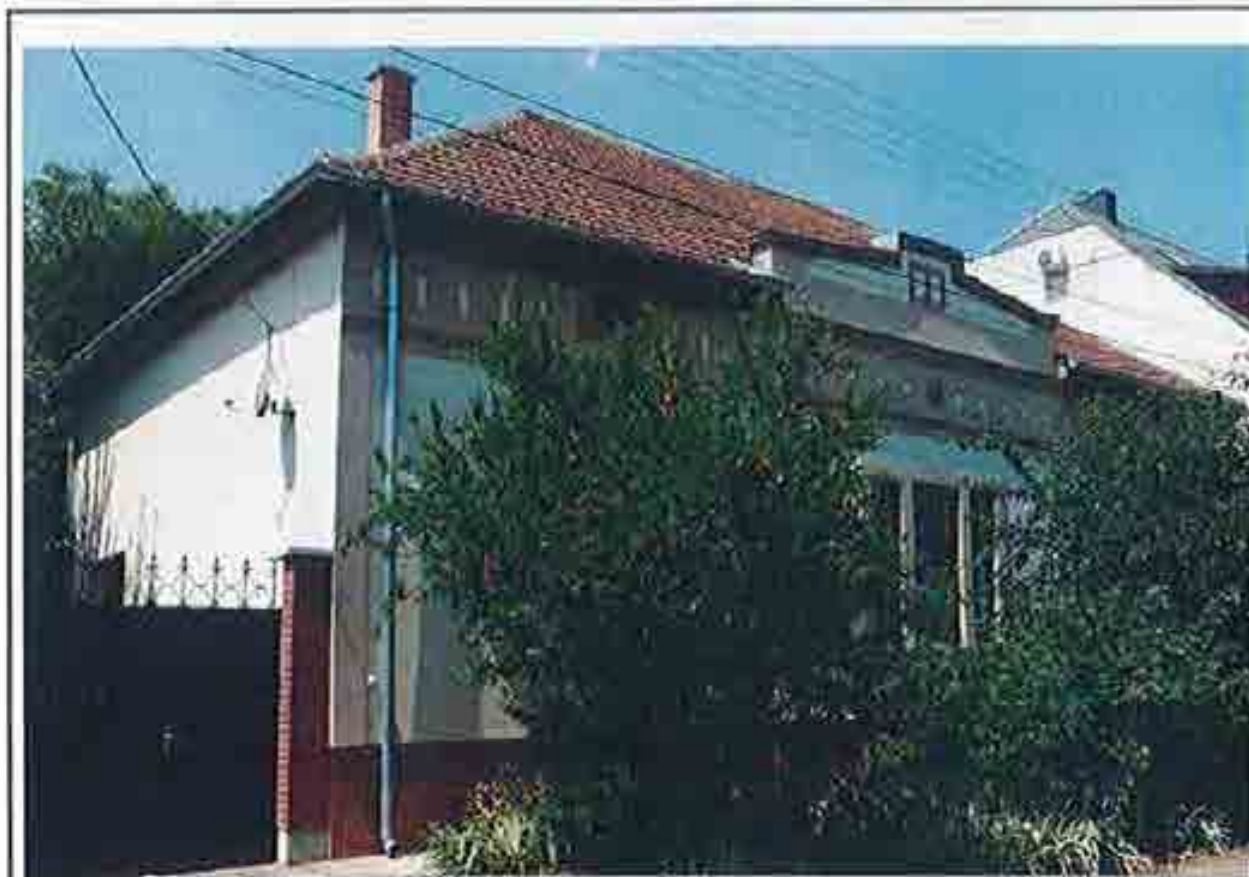
A *Tisztviselőtelep* jellegzetes, art deco modorú, földszintes, lépcsőzetes oromzattal hangsúlyozott, középrizalittal tagolt homlokzatú lakóháza, melynek tengelyképlete 2iker+3iker+2iker. A szalagscreppel fődött, kontyolt tető előtt az oromzaton vak iker-padlásablak. A lábazon téglaburkolat. A műves osztású ablakok sima vakolatkeretbe foglaltak. Az igen széles főpárkányban geometrikus diszítősor. A ház mellett a helyben jellegzetes, vaskeretbe

foglalt bádóskapu.

A jelenleg jó állapotú épület és környezete jó karban tartásáról továbbra is folyamatosan gondoskodni kell.

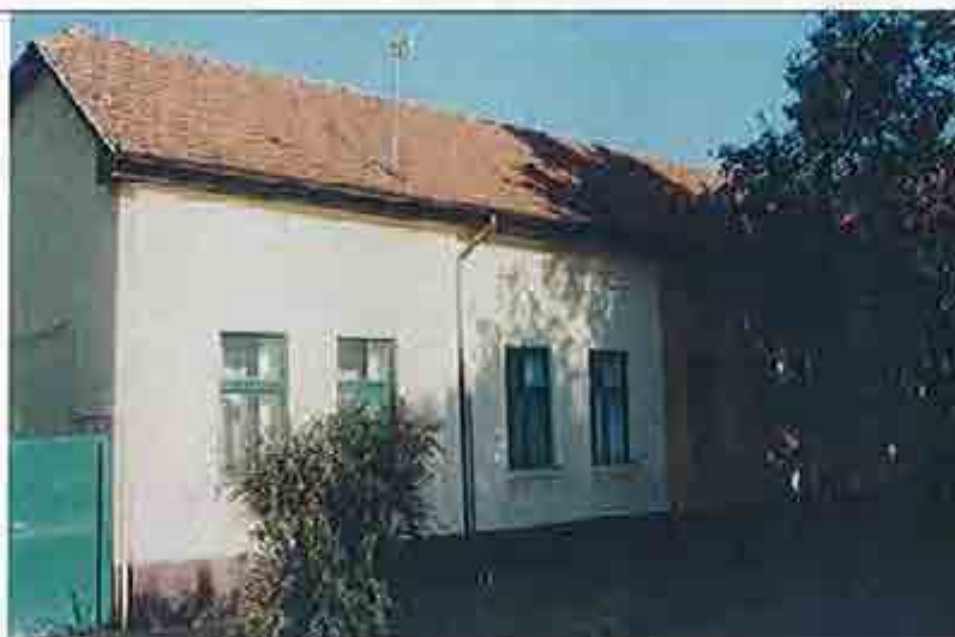
2007; 2017.

Az art deco modorú, földszintes, szalagcsereppel fődött lakóház visszafogottan tagolt homlokzatán a nyílások a 2+4+2 tengelyképlet szerint sorakoznak. A díszített tokosztójú ablakok körül dekoratív vakolatdísz: a parapeten mélyített vakolattükör; fölül hárombojtos szemöldökmező. A széles főpárkány egyszerű, húzott.

Az elkövetkező homlokzatfőújítás során megoldandók a fölvizesedés okozta problémák, valamint egységes homlokzatszínezés szükséges.

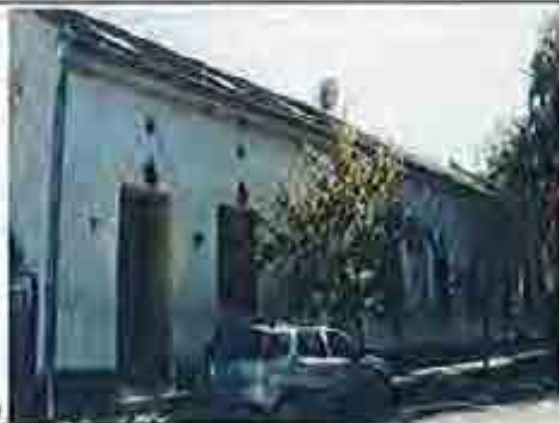
2007

Az alapincézett, földszintes, kettős hődfarkú eserepfödésű polgárház tetőterét részben beépítették, amit fekvő tetőablakok jelenléte mutat. A vakolt lábazatot átöröki a pinceablakok. A homlokzat egészét hálószerű teljességgel beborítja a kis plasztikájú, de igen dekoratív műstra. A falfelületen a dekoratív felületi plasztikát kevés, pontszerű, mázas kerámiadisz egészíti ki; összességében érződik némi esetleges, magyaros jelleg. A nyílások körüli díszítő motívum magas zárókot idéz: alul rövid, íves vonalú vakolatkötény.

A falfelületet lizénák tagolják az (A+1)+(A+1)+2+2 tengelyképlet szerint, ahol a két boltajtót egészen frissen nyitották ablakok helyén. A pince miatt emelt padlószintet csak igen magas előlépcsővel lehet elérni, melyet stílusidegen csomópéval burkoltak; az új ajtók ugyanezért mélyen ülök. A kényelmes méretű, hagyományos ablakok ltközölécét kevés díszítéssel láttak el; a két újonnan gyártott, hőszigetelő üvegezésű ablaknak a többitől való eltérése nyilvánvaló. A hangsúlytalan, liúzott főpárkányban a konzolokra utal a kerámiadiszek ritka sora.

A jelenleg jó állapotú épület és környezete jó karban tartásáról továbbra is folyamatosan gondoskodni kell.

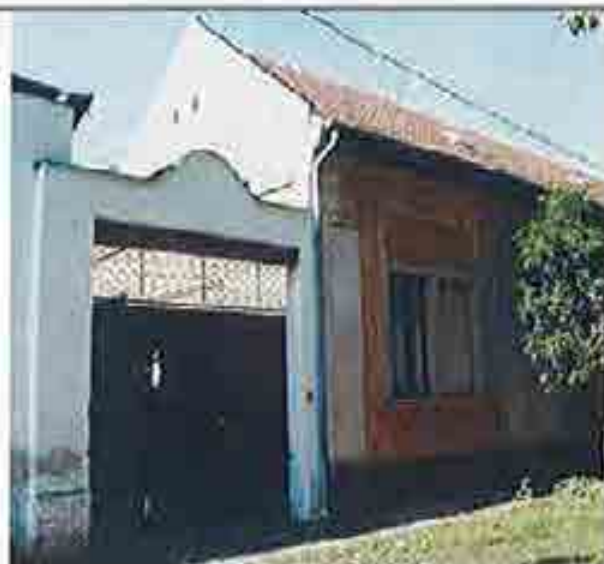
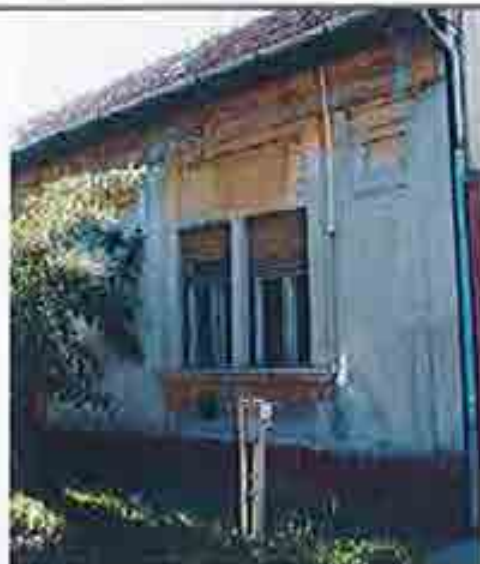
2007.

Egy négyemeletes lakóház szomszédságában meghúzódó, valószínűleg eklektikusból átalakítottan art deco modorú, földszintes, szalageseréppel fődött lakóház. Homlokzatát toszkán jellegű pilaszterek maradványai tagolják a 2iker+ 3iker+ 2iker tengelyképlet szerint. A lábazon rusztikus felületű, téglalap alakú kölcemből álló burkolat textúrája látható. Az ikerablakokat keretező, sima vakolatsávok egyúttal összefogják a sűrű nűtozású, magas szemöldökmezőt, valamint a mélyített vakolattükrös parapetet is. A húzott, tagolt főpárkányt díszített deszka szegélyezi. Az épület mellett szép, törtvonalú íves oromzatú falkeretben jellegtelen, rozsdás bádogkapu.

Az esedékes homlokzatfölvújítás során kiemelt figyelemmel kell megörizni, illetve visszaállítani a homlokzati elemeket, egyúttal megoldani a fölvízescedés okozta problémákat.

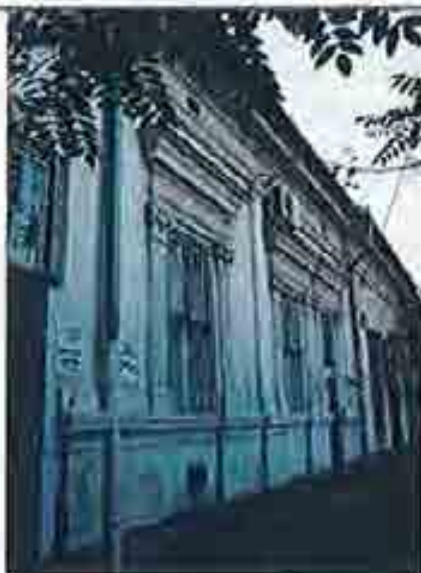
2007.

A későeklektikus, részben átalakított és lesimitott, földszintes, új eserephéjalású épület homlokzatát aszimmetrikusan elhelyezett középrizalit, valamint toszkán jellegű pilaszterek tagolják az  $(A+1)+(1+A)+(1+A)+2$  tengelyképlet szerint. A vakolt lábazat fölött fröcskölés borítja a gazdag ornamentikájú homlokzatot. A középmagasságban osztott ablakokon pilaszterként díszített ütközőlécek; kétfelől zömök, kompozit fejezetű pilaszterek magas, gazdagon tagolt, erőteljes, vízszintes szemöldököt hordannak. Az össze függő, profilos könyöklők övparkányt képeznek. A széles, húzott főparkány frízében kevés padlásszellőző.

A homlokzaton utólagosan három ajtót nyitottak, melyből ráadásul egy előzmény nélküli (nem ablakból alakították ki). A középrizalit két nyílástengelyében, lesimitott falfelületben finom részletképzésű portálokat építettek be műanyag redőnyökkel.

Az alapjában jó állapotú épület és környezete jó karban tartásáról továbbra is folyamatosan gondoskodni kell, kezelve a fölvizesedés okozta problémákat.

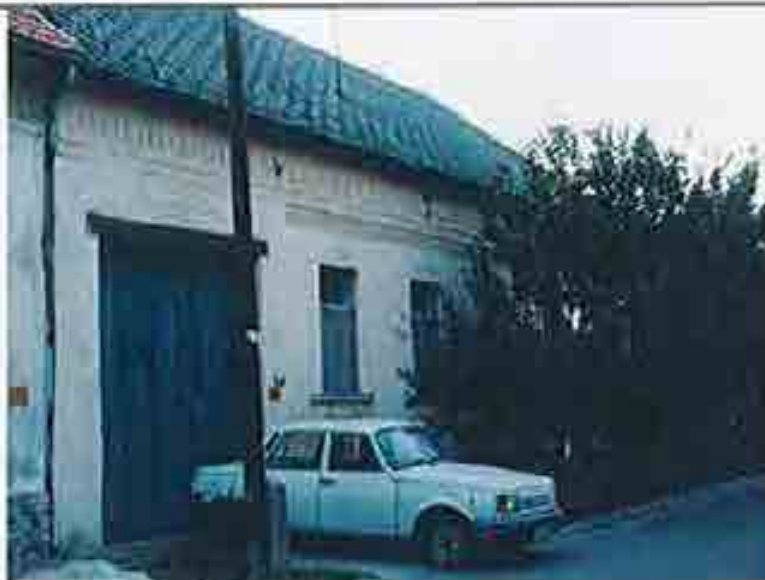
2007.

A szomszédos 3. szám alatti épülettel testvér, art deco modorú, alápincézett, földszintes, rombuszpalával födött lakóház. Homlokzatának a két széle tagolt alig érzékelhetően eltérő, felületi plasztikával a K+4+2 tengelyképlet szerint. Téglalábazata mintázott. A hullámdíszes tokosztójú ablakok körül szegélyes vakolatkeret, fölül törtvonalú íves, rusztikus felületű szemöldökmezővel. A húzott könyöklők alatt törtvonalú íves, rövid vakolatkötény. A deszka szárazkapu fölött egyszerű, felületkitöltő vakolatdísz. A széles, kleszi kiülésű löpárkány frízében zömök téglalapok kétféle sűrűségű díszítősora; alatta sűrűn nütözött sáv a középső homlokzatszakszon.

Az alapján jó állapotú épület és környezete jó karban tartásáról továbbra is folyamatosan gondoskodni kell, kezelve a fölvizesedés okozta problémákat.

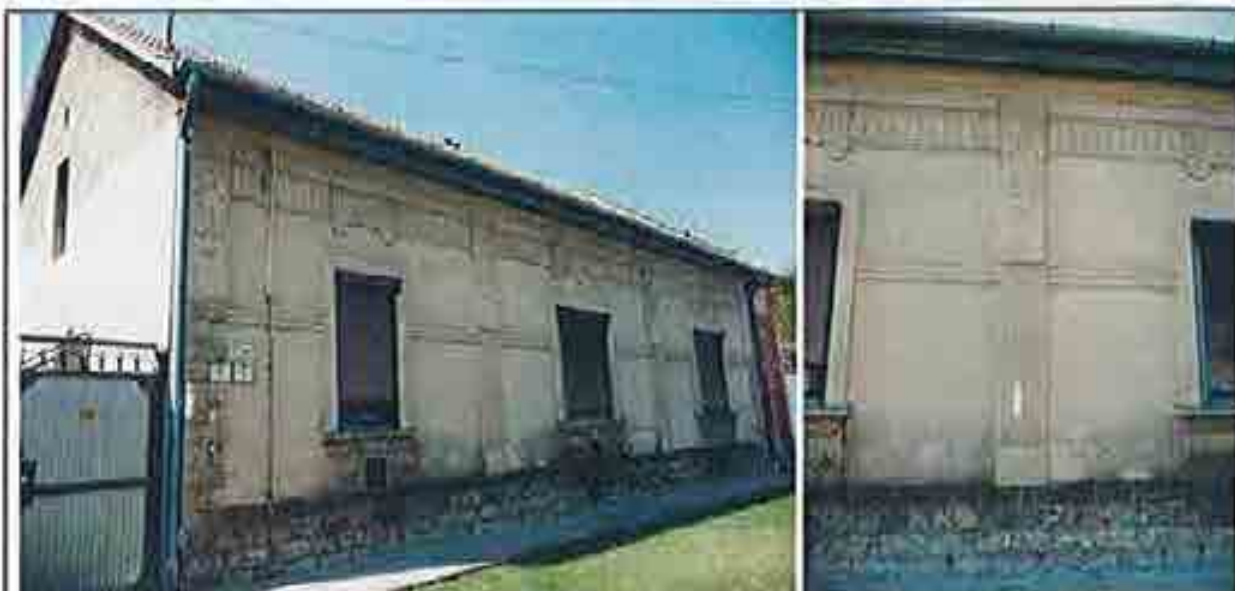
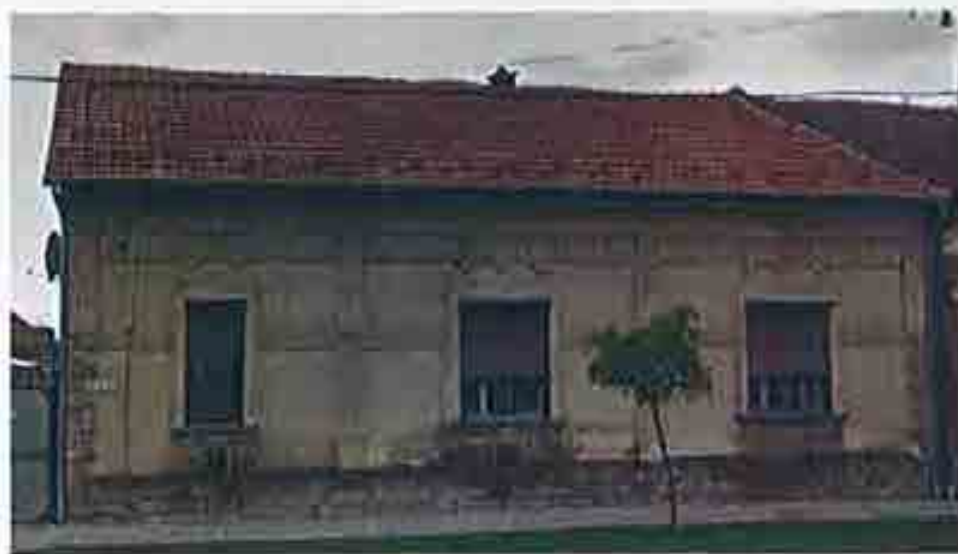
SOR-SZÁM	HRSZ.	KATEGÓRIA	CÍM	VÉDETTISÉG
85.	790	lakóház	Szegedi u. 37.	javaslat helyi védelemre

A *Tisztviselőtelep* art deco modorú épületeihez hasonló, földszintes, préselt eséréppel fedött lakóház. A homlokzatot sajátos, dekoratív pilaszterek tagolják három részre egy keskenyebb és két szélesebb ablakkal. A kiselemes, rusztikus köburkolatot mutató lábazatra az épület szélein, fél magasságig hasonló anyagú armirozás támaszkodik. Az ablakok körül sima vakolatkeret; a parapeteken a lábazat köburkolata folytatódik. A pilasztereket kapcsolja össze a széles, ugyancsak dekoratív főpárkány, az ablakok fölötti hangsúlyokkal.

Egy elkövetkező homlokzattörlőújítás során különös figyelemmel kell megőrizni az értékes homlokzati elemeket, egyúttal megoldandók a fölvizesedés okozta problémák.

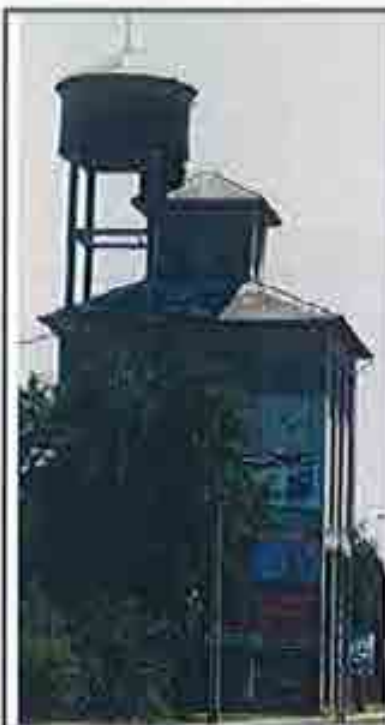
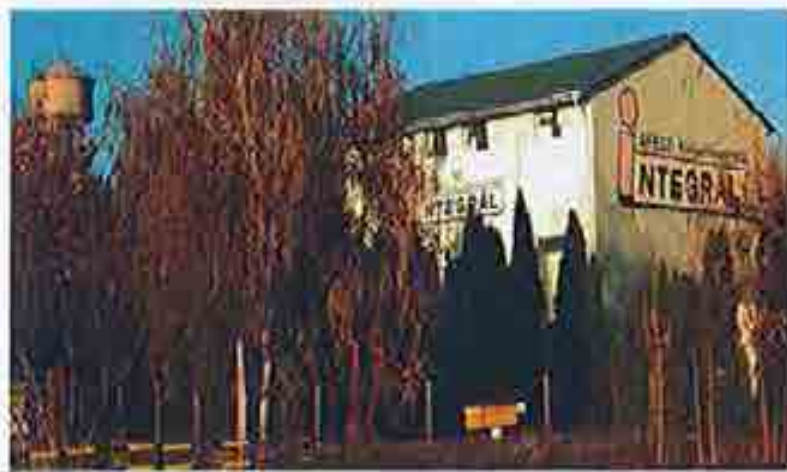
SOR-SZÁM	HRSZ.	KATEGÓRIA	CÍM, MEGNEVEZÉS	VÉDETTSEÉG
86.	1029/1 malom 1029/4 torony	ipari épület	Szegedi út 54. (Alsótemető után) Viktória malom épületei	helyi védelem

Az eredeti épület helyén jelenleg a toronyszerű, vasbeton szerkezetű gabonasiló áll, tetején a fölvonó fölépítményével, valamint a tűzvíz-tárolóval. A funkció nélküli épület felületét városképileg igen előnytelenül számos óriásplakát borítja. A malomépület a *Integrál ÁFÉSZ Kereskedelmi Centrum*aként szolgál.

A jelenleg jó állapotú malomépület és környezete jó karban tartásáról továbbra is folyamatosan gondoskodni kell. A siló hasznosítására valami megoldás szükséges romló állapota megszüntetésével és az óriás plakátok eltávolításával.

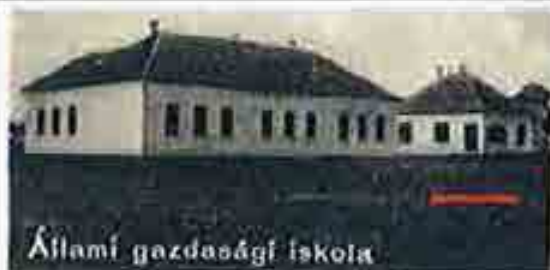
Állami gazdasági iskola

Az egykori szélmalmok helyén emelt, ma klasszicista hangulatú, portikuszos kúria formát mutató, U alaprajú, földszintes épület; a toszkán oszlopos portikusz tympanonján MMIV évszám. Mellette zömök, kontyolt

A jelenleg jó állapotú épület és környezete jó karban tartásáról továbbra is folyamatosan gondoskodni kell.

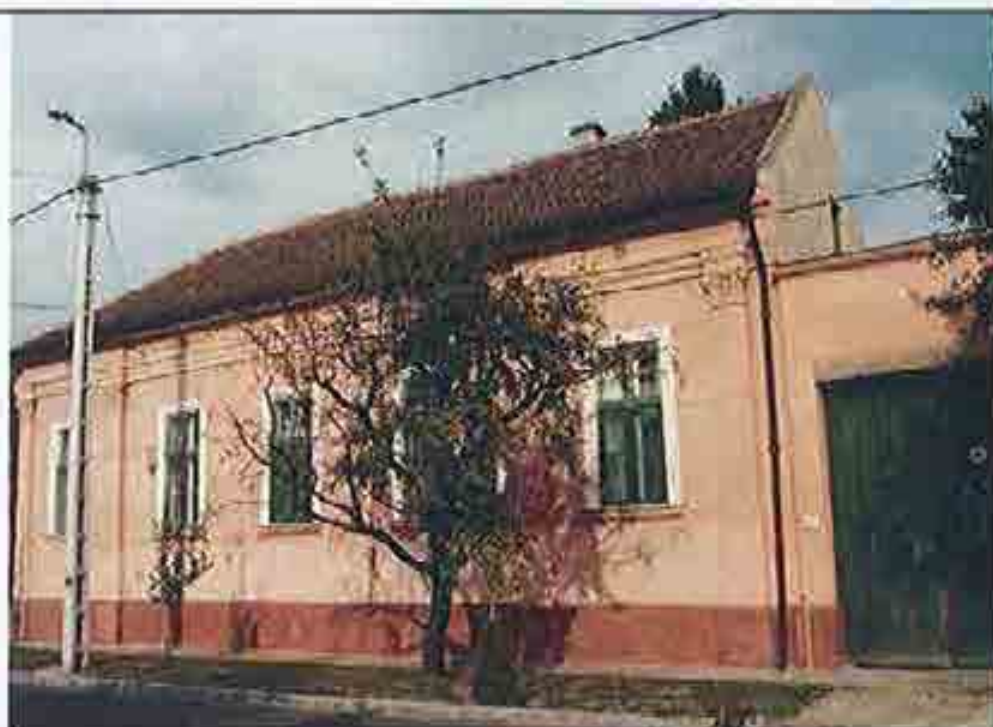
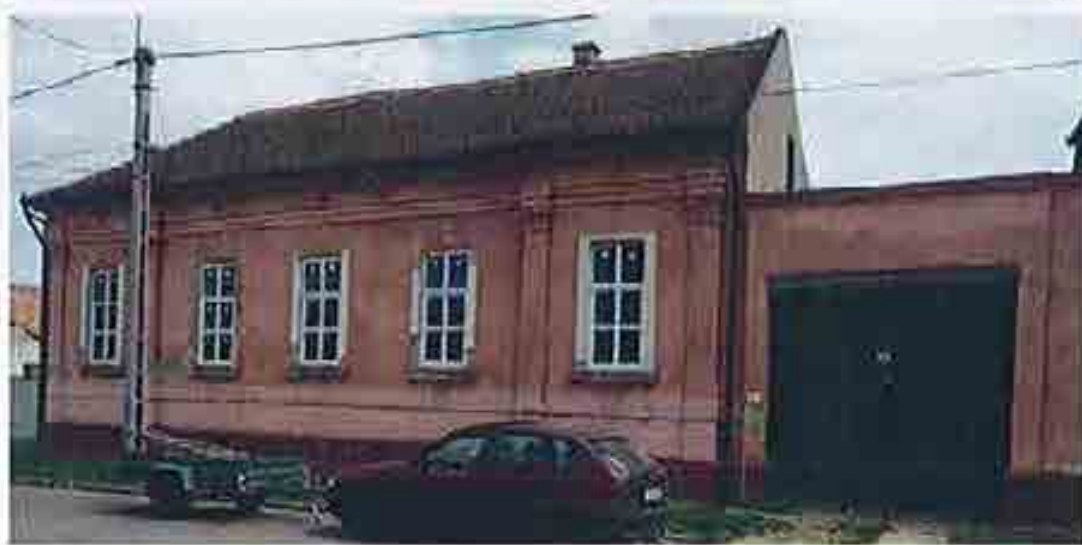
SOR-SZÁM	HRSZ.	KATEGÓRIA	CÍM, MEGNEVEZÉS	VÉDETTSÉG
88.	2933	lakóház	Szent Imre herceg u. 15.	helyi védelem

Eklektikus stílusú, sajnálatosan leegyszerűsített és fűcskölt homlokzatú polgárház. A tekintélyesen magas, földszintes, hődfurkú cseréppel fűdött ház homlokzatát kompozit fejezetű pilaszterekkel szegélyezett sarokrizalitok tagolják az 1+3+1 tengelyképlet szerint. A korábbi, finom részletképzésű ablakok körül jelenleg mindössze sima vakolatkeret. A közelmúltban ablakcsere történt az eredeti osztás követésével. A háromrészes, húzott főpárkány frízében rozetta alakú padlásszellőzők. Az épület mellett egyszerű, kötött deszkakapu.

Megoldandók a fölvizesedés okozta, jelentős problémák.

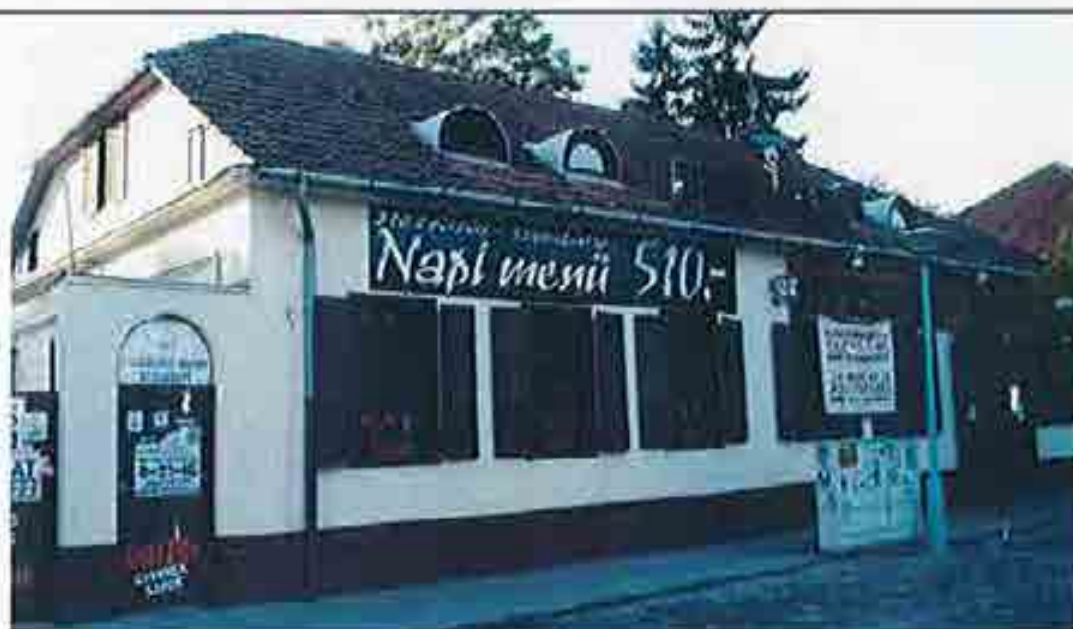
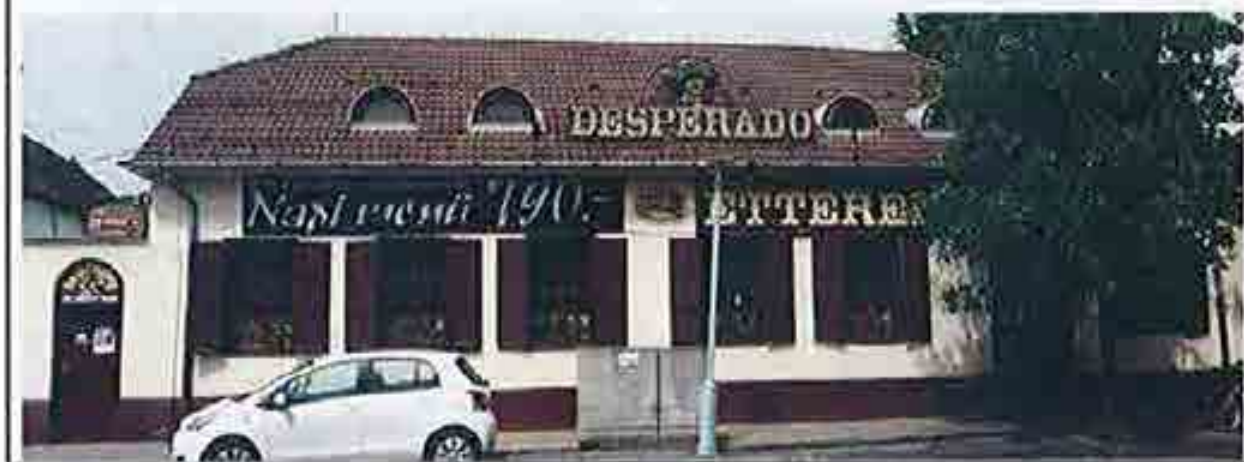
SOR-SZÁM	HRSZ.	KATEGÓRIA	CÍM, MEGNEVEZÉS	VÉDETTSEG
89.	477	vendéglátóhely	Szent János tér 4. étterem	helyi védelem

Az erőteljesen átépített, földszintes épület történetiségét meglehetősen kevésbé juttatja kifejezésre. Az idomcserep héjalású, alapjában félkontyos tetőn félköríves tetőablakok és hatalmas reklámfőlirat, akárcsak az ablakok fölött. Az öt új gyártású, apró osztású ablakot, valamint a jobb szélső tengelyben nyíló bejáratot spaletták védik. Az udvarra félköríves záródású, sima gyalogkapu, valamint nagykapu vezet, mindkettő reklámfőlirattal elborítva. Védelmét mindössze a szomszédjaival képezett épületegyüttes volta indokolja.

A jelenleg jó állapotú épület és környezete jó karban tartásáról továbbra is folyamatosan gondoskodni kell.

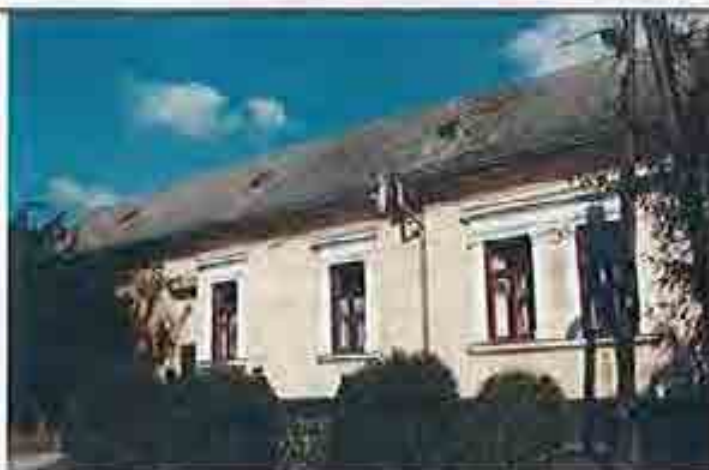
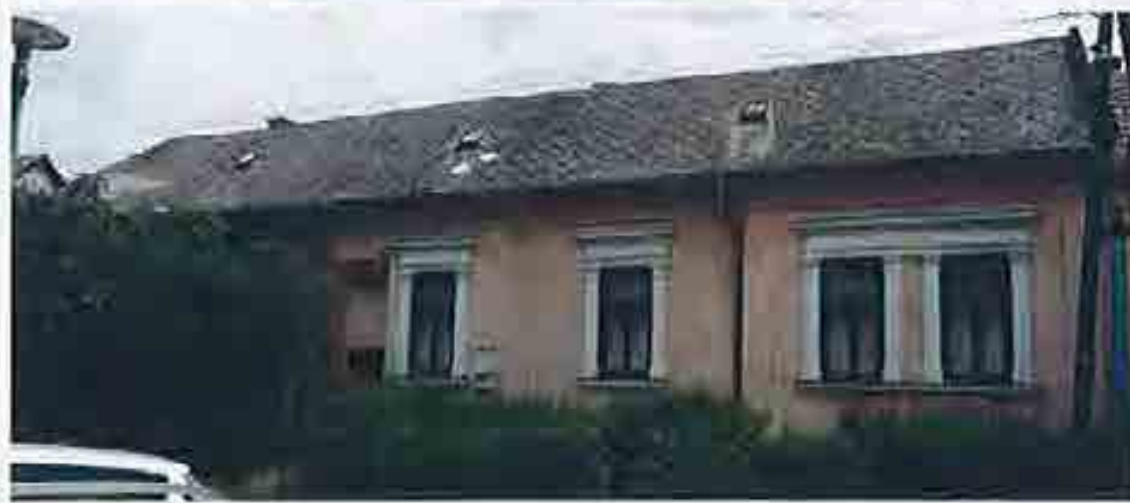
SOR-SZÁM	HRSZ.	KATEGÓRIA	CÍM, MEGNEVEZÉS	VÉDETTSÉG
90.	5155	lakóház és üzletek	Wesselényi u. 3.	helyi védelem

1. főépület: a klasszikusan elegáns eklektika stílusában emelt, földszintes, rombuszpalával fődött polgárház homlokzatát lizénákkal szegélyezett sarokrizalitok, valamint a középső szakasz toszkán jellegű pilaszterek tagolják. Tengelyképlete: Ziker+1+1+1+2iker, melybe a középső szakasz bal felére esően – a nyílásritmust teljességgel megbontóan új, alacsony, stílusidegen ajtót vágtak a két tulajdon miatt. Az ablakokat közrefogó, toszkán jellegű pilaszterek magas, tagolt, vízszintes szemöldököt tartanak. A jobboldali homlokzatrészen az eredeti formához hasonló, új, pácolt ablakok, fölül bukó szárnnyal. A főpárkány húzott, profilos.

2. hátsó épület: a szomszédos, Wesselényi u. 1. szám alatti, három utcára néző *Feuer-palota* homlokzatképzésével megegyezően kialakított, földszintes, K+3 tengelyképletű épület.

Megoldandók a fölvizesedés okozta problémák, valamint egységesen színezendő a főépület. A tőle jobbra eső mellékpület színezése visszafogottabbra és a főépületéhez hasonlóra változtatandó. Nyilván kedvező lenne az eredetihez közelítő homlokzatképzés rekonstruálása.

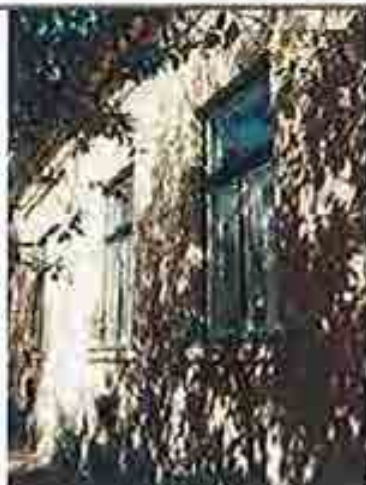
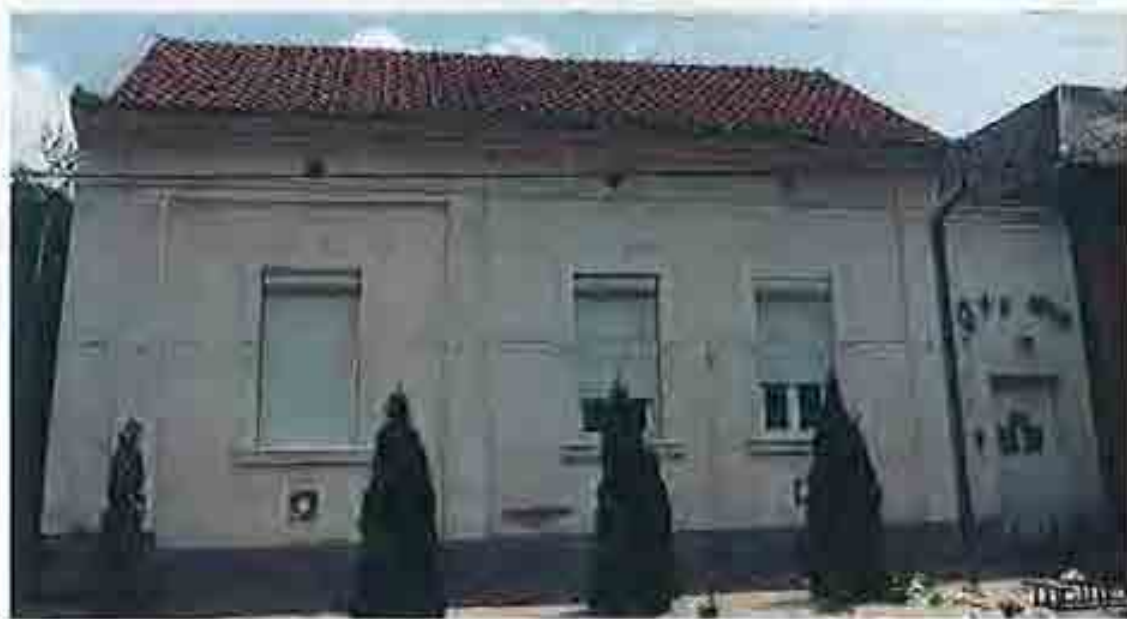
SOR-SZÁM	HRSZ.	KATEGÓRIA	CÍM, MEGNEVEZÉS	VÉDETTSÉG
91.	5154	v. lakóház	Wesselényi u. 5.	helyi védelem

Az eredetileg eklektikus, majd az art deco idején átalakított, földszintes, szalagcseréppel fedött polgárház homlokzatát igen kis kiüléssű középrizalit, valamint szerényen díszített lizénák tagolják fogsoros fejezettel a főpárkányban. A tengelyképleti: 2+1+2. A vakolt lábazat fölött a durva fröskölés alól alig látszanak ki a tagozatok. A belső spalettás ablakszerkezetek különösen gazdag részletekpezésűek: a ion fejezetű ütközőlécc alsó részén dúsan tagolt, esztergált minta; a profilozott, golyvázatos tokosztó fölött volutás, íves oromzat. A tokosztók magasságában összekötött ablakok fölött szegmentíves, magas vakolatkeret. A széles, húzott főpárkányt a középrizaliton fogsor díszíti; a frízben kör alakú padlásszellőzők. Az épület mellett egyszerű deszkaajtó volt 2007-ben.

A jelenleg jó állapotú épület és környezete jó karban tartásáról továbbra is folyamatosan gondoskodni kell, kezelve a földvízesedés okozta problémákat.

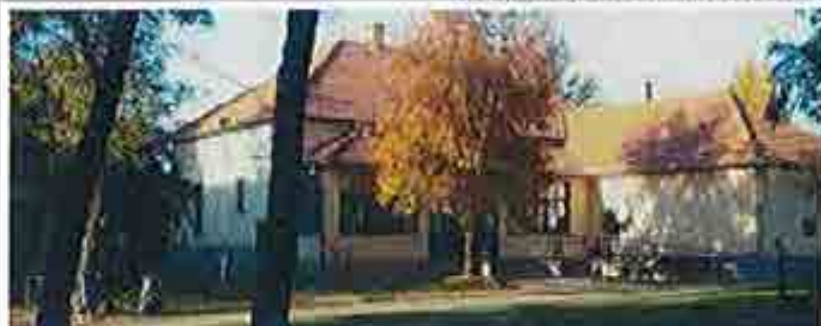
SOR-SZÁM	HRSZ.	KATEGÓRIA	CÍM, MEGNEVEZÉS	VEDETTSÉG
101.	7601	közüintézmény	v. Haleszi iskola	helyi védelem

Jelenleg közösségi ház és orvosi rendelő működik benne. (Balogh Tünde fényképei és közlése)

A jelenleg jó állapotú épület és környezete jó karban tartásáról továbbra is folyamatosan gondoskodni kell.

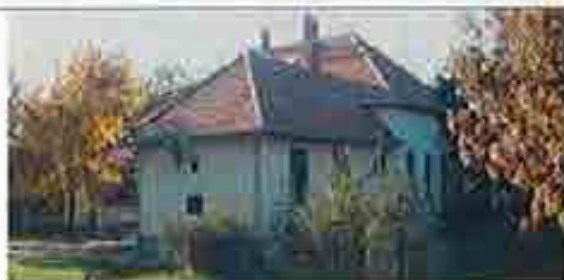
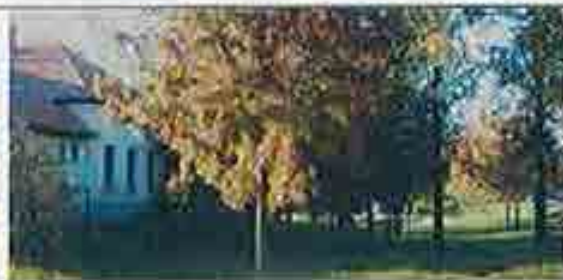
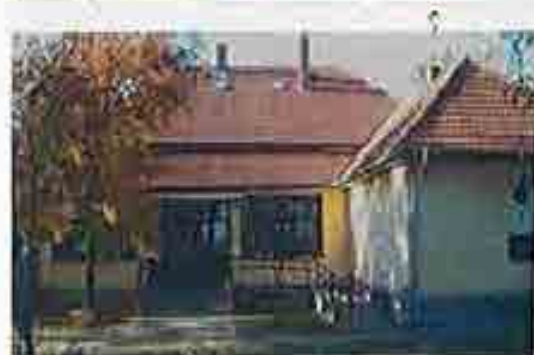
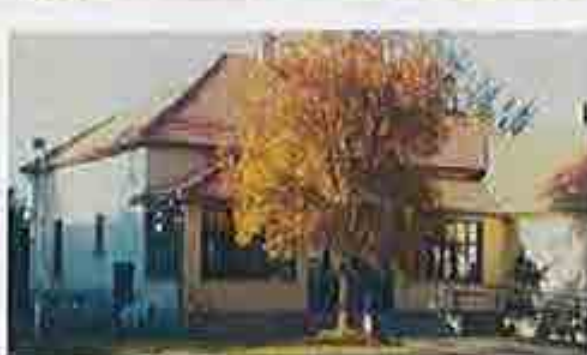
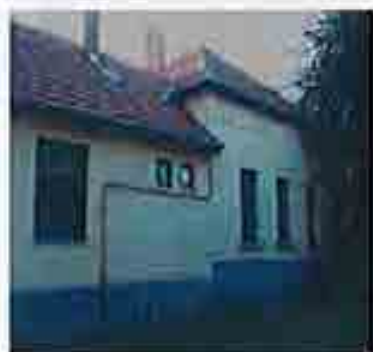
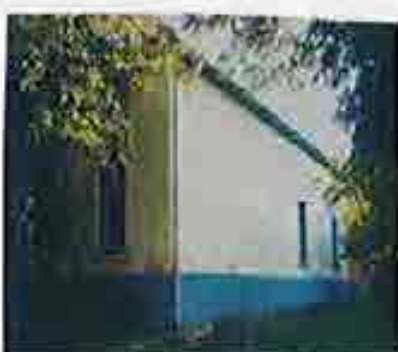
SOR-SZÁM	HRSZ.	KATEGÓRIA	CÍM, MEGNEVEZÉS	VÉDETTSEG
102.	0406/14	v. közintézmény	v. Izsáki úti iskola Külterület 68.	helyj védelem

Az Izsáki út és az igazgatási határ keresztezésénél.  
(Fényképek: Balogh Tünde)

A jelenleg jó állapotú épület és környezete jó karban tartásáról továbbra is folyamatosan gondoskodni kell.

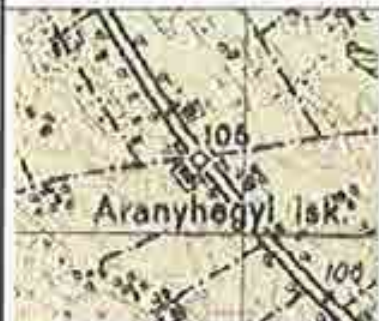
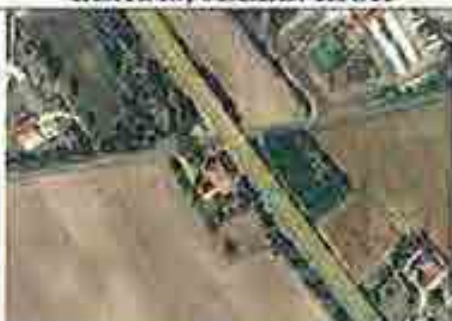
SOR-SZÁM	HRSZ.	KATEGÓRIA	CÍM, MEGNEVEZÉS	VÉDETTSÉG
103.	0352/2	v. közintézmény	v. Kecskeméti úti külső iskola	helyi védelem

Félegyháza határában a külső kör egyik iskolája.  
(Térkép: 1941;  
fényképek: Balogh Tünde)

A jelenleg jó állapotú épület és környezete jó karban tartásáról továbbra is folyamatosan gondoskodni kell.
